# Diagnostikaaruanne

## 2014 VOLVO V40 R-Design Business

### Tuvastatud puuduste kokkuvõte

Longo poolt läbi viidud põhjaliku diagnostika käigus, 19 puudust olid tuvastatud sõidukis.

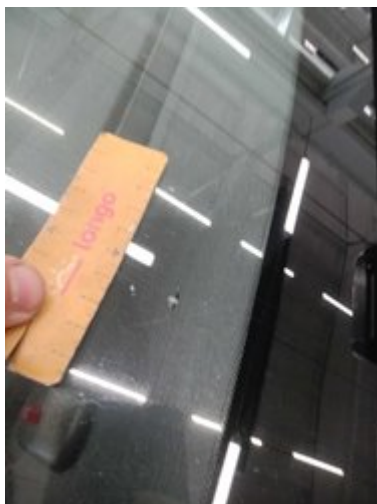
### ✓ 2. Esiosa: Esiklaasi terviklikkus - puuduvad tehnöülevaatust välistavad kahjustused

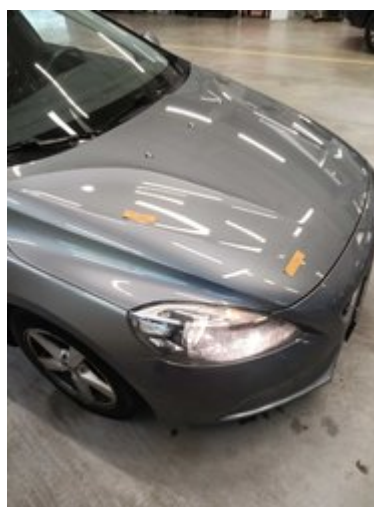
### ✓ 3. Esiosa: Kapott - Nähtavad Kahjustused

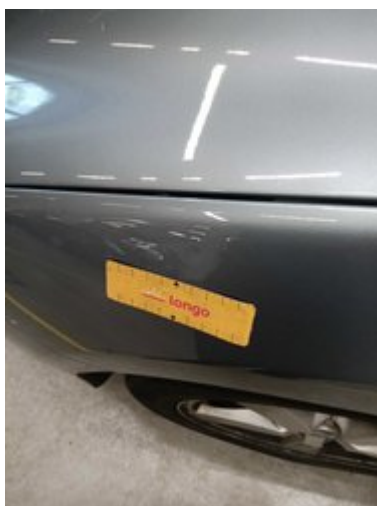
✓ **8. Külg:** Vasak ja Parem Külg - Nähtavad Kahjustused ja Kriimustused

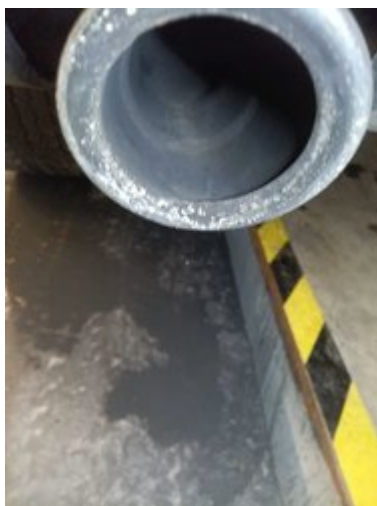
✓ **1. HEITGAASISÜSTEEM:** Diisli Tahkete Osakeste Filter

- ✓ 1. Laadida Akut
- ✓ 2. Esimesed Piduriklotsid (Kõik)
- ✓ 3. Mootoriõli ja Filtri Vahetus
- ✓ 4. Vahetada Rehve
- ✓ 5. Liigespolt - Alumine
- ✓ 6. Vaheta Pirn Esitulede Jaoks
- ✓ 7. Diisli Tahkeosakeste Filter
- ✓ 8. Katalüütiline Muundur
