# Diagnostikaaruanne

## 2020 AUDI A6 MHEV Sport Launch Business

# Ettevalmistus- ja remondiaruanne

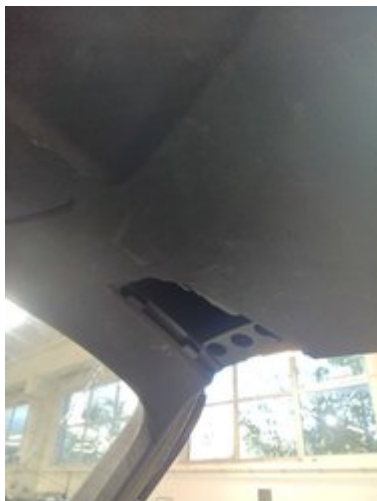
- ✓ **1. Salong:** Katted ja liistud - Seisukord

- ✓ 1. Vahetada Pagasiruumi Sisevalgustite Katteid

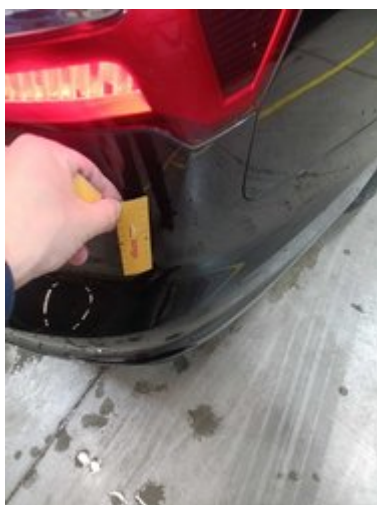
- ✓ **1. Muu:** Täiendavad Poleerimistööd

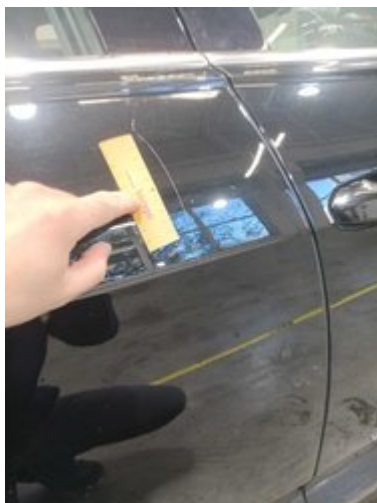
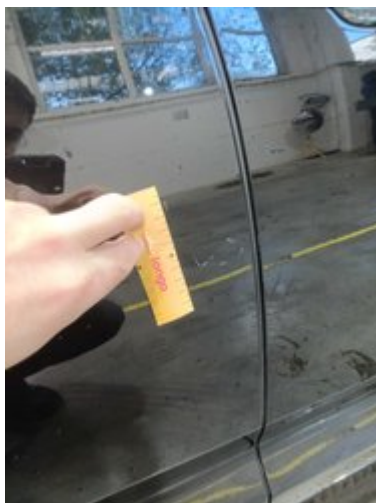
✓ **2. Külg:** Vasak ja Parem Külg - Nähtavad Kahjustused ja Kriimustused

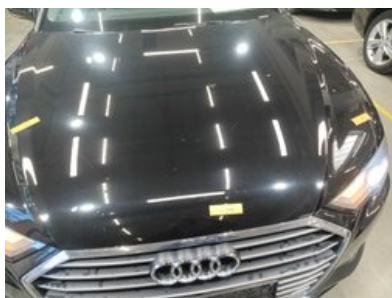
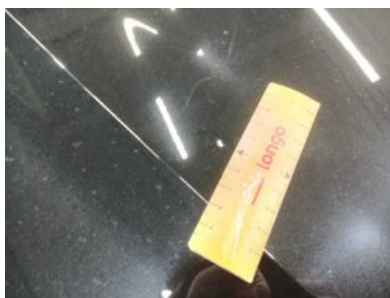
✓ **3. Esiosa:** Kapott - Nähtavad Kahjustused

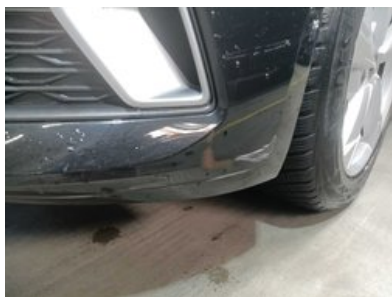
✓ **4. Esiosa:** Esistange - Seisukord ja Joondus

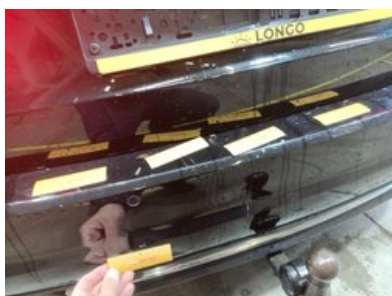
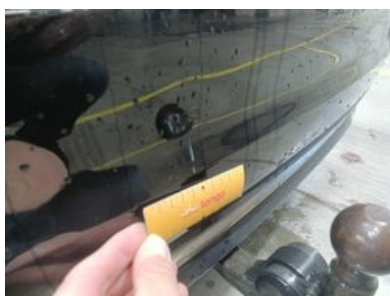
✓ **5. Tagaosa:** Tagumine stange - Seisukord ja joondus
