# Diagnostikaaruanne

## 2018 RENAULT TALISMAN Initiale Paris

### Tuvastatud puuduste kokkuvõte

Longo poolt läbi viidud põhjaliku diagnostika käigus, 19 puudust olid tuvastatud sõidukis.

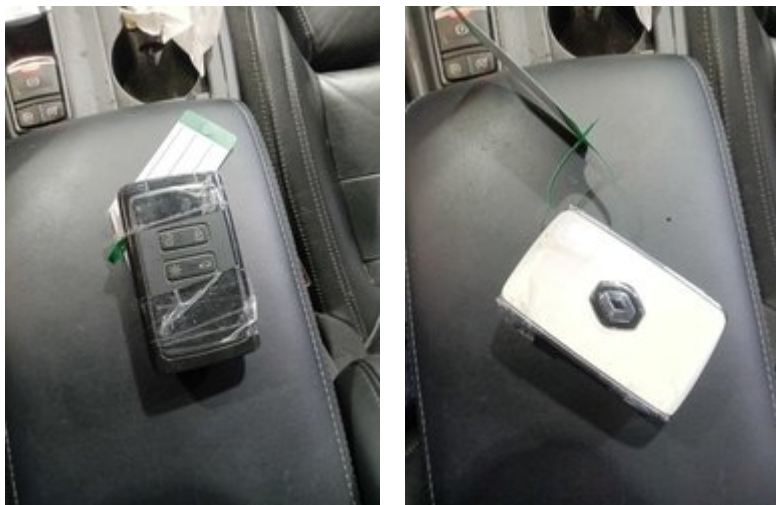
### ✓ 1. Salong: Tarvikud - Toimimine ja Seisukord

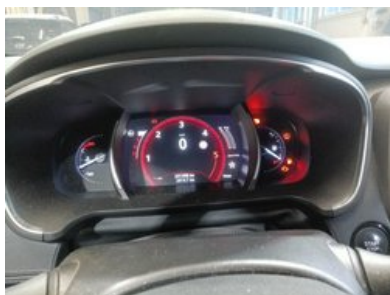
### ✓ 2. Salong: Tarvikud - Toimimine ja Seisukord

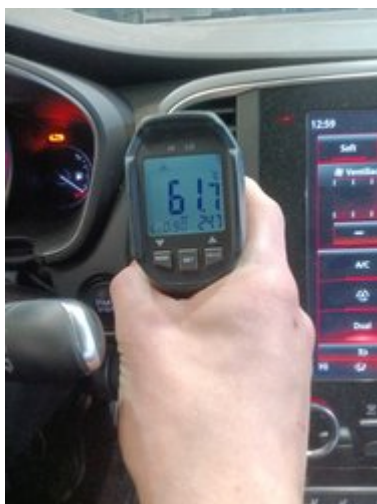
### ✓ 3. Salong: Tarvikud - Toimimine ja Seisukord

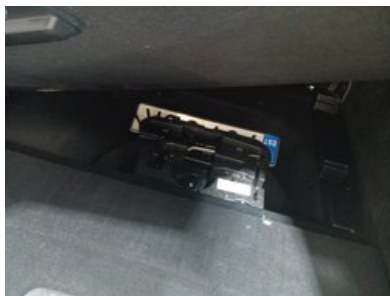
✓ **4. Salong:** Tarvikud - Toimimine ja Seisukord

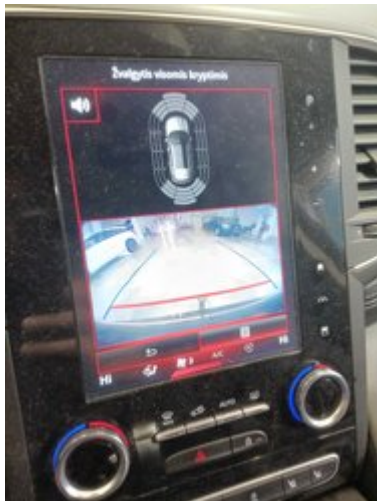
✓ **5. Salong:** Tarvikud - Toimimine ja Seisukord

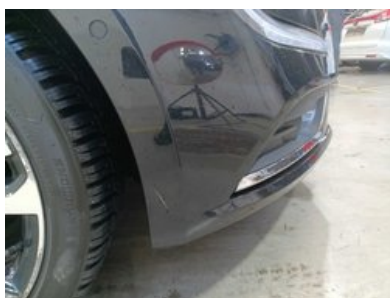
✓ **1. Esiosa:** Esistange - Seisukord ja Joondus

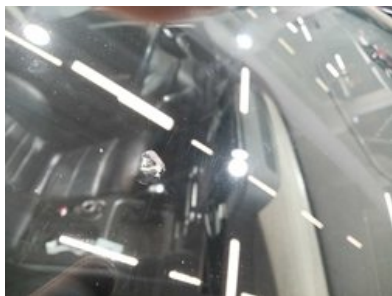
- ✓ **2. Esiosa:** Esiklaasi terviklikkus - puuduvad tehnöölevaatust välistavad kahjustused

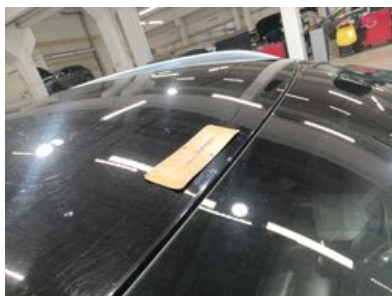
- ✓ **3. Muu:** Katus - Nähtavad kahjustused (nt rahekahjustused)

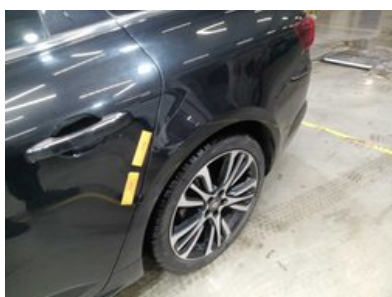
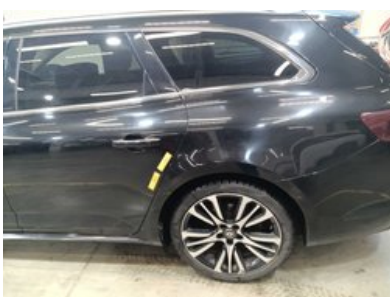
- ✓ **4. Külg:** Vasak ja Parem Külg - Nähtavad Kahjustused ja Kriimustused

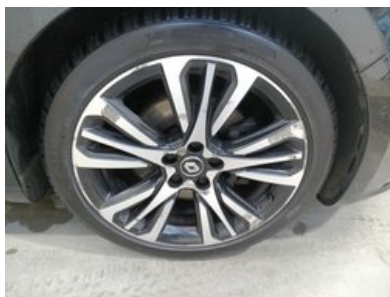
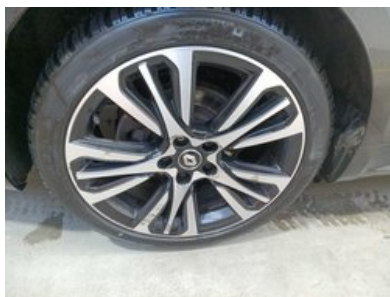
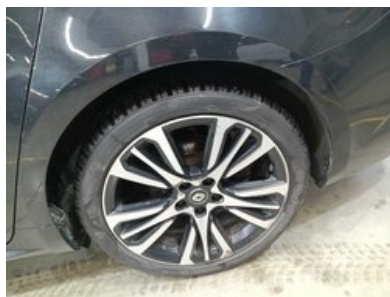
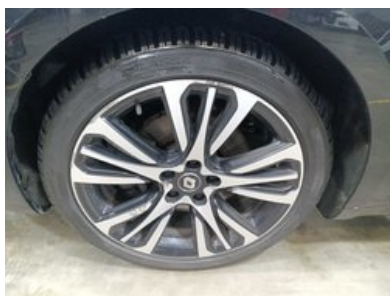
✓ **5. Külg:** Veljed - Seisukord

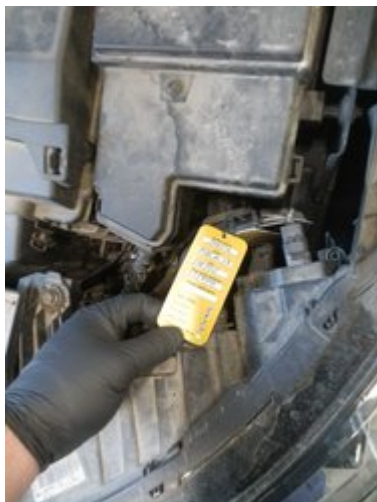
✓ **1. MUU:** Mootoriõli ja Filtri Vahetus

- ✓ 1. Salongifilter
- ✓ 2. Laadida Akut
- ✓ 3. Eelsoojendusküünlad (Kõik)
- ✓ 4. Tagumine Piduriketas (Mõlemad)
- ✓ 5. Esimesed Pidurikettad (Mõlemad)
- ✓ 6. Mootooriõli ja Filtri Vahetus
- ✓ 7. Vesipump
- ✓ 8. Stabiilisaatori Varda Lülid Mõlemalt Küljelt
- ✓ 9. Vahetada Rehve
- ✓ 10. Heitgaasi Tagasiside (EGR) Jahuti

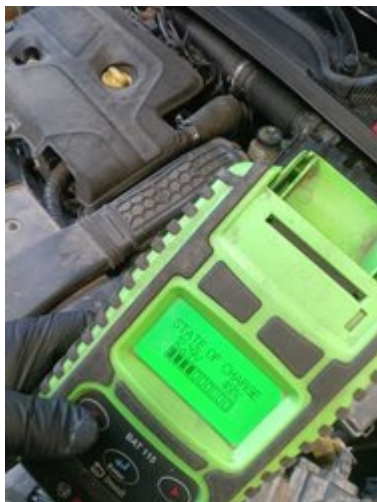
✓ **2. MUU:** Laadida Akut

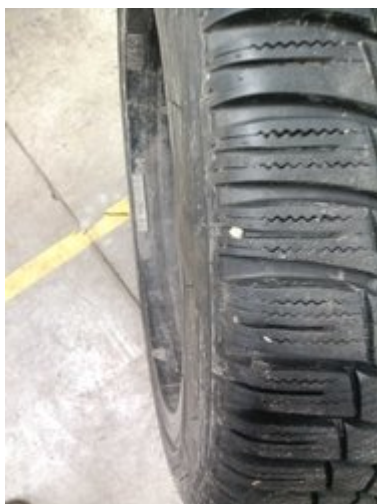
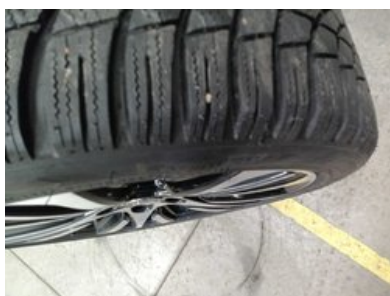
✓ **3. MUU:** Vahetada Rehve

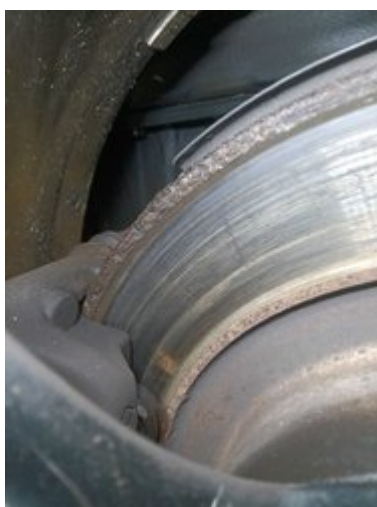
✓ **4. PIDURID:** Tagumine Piduri Ketas (Mõlemad)

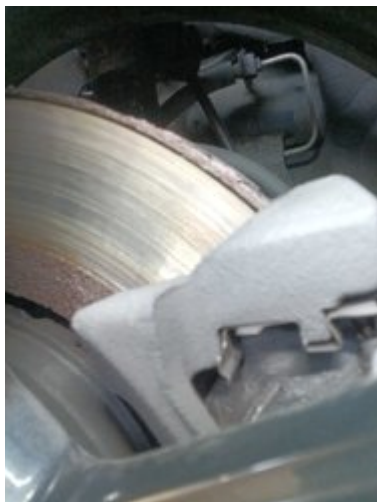
✓ **5. PIDURID:** Esimesed Pidurikettad Mõlemad

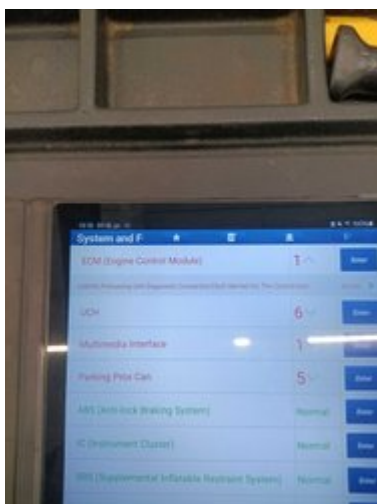
✓ **6. MOOTORI JUHTIMINE - KÜTUS:** Hõõgpihustid (Kõik)

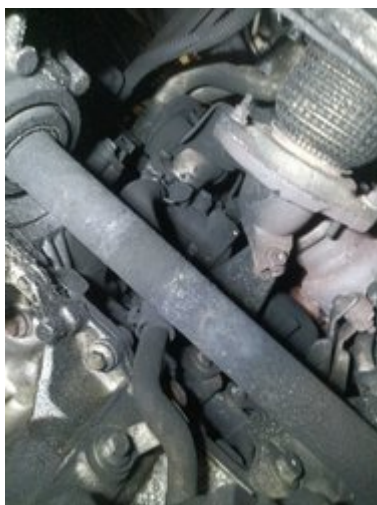
✓ **7. HEITGAASISÜSTEEM:** Heitgaasi Retsirkulatsiooni (EGR) Jahuti

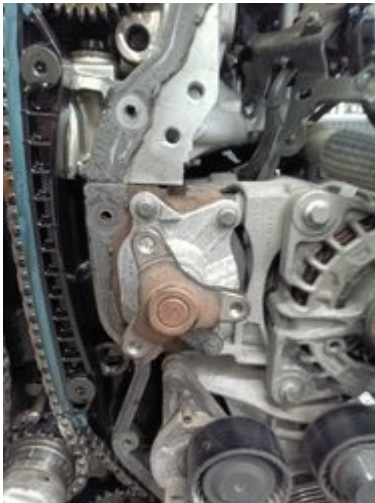
✓ **9. JAHUTUSSÜSTEEM:** Veepump
