Diagnostikaaruanne

2024 HYUNDAI TUCSON Comfort Smart

Diagnostika üksikasjad

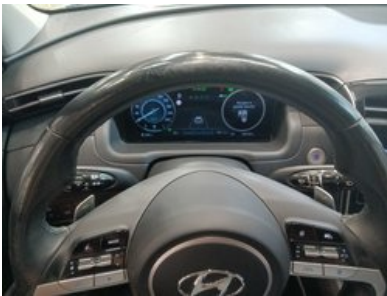
✔ 1. Esiosa: Rool - Seisukord

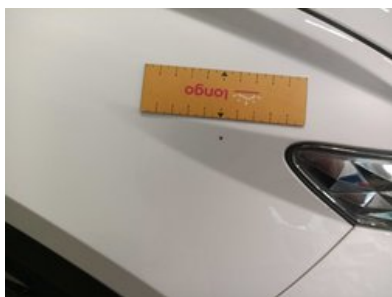
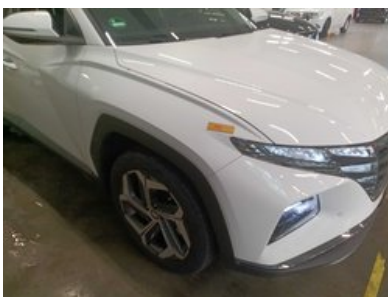
- ✓ **1. Külg:** Vasak ja Parem Külg - Nähtavad Kahjustused ja Kriimustused

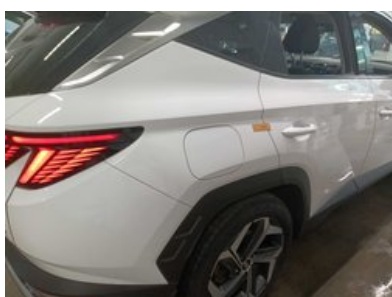
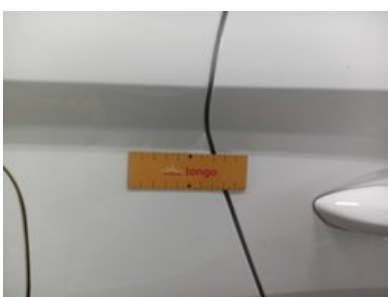
- ✓ **2. Külg:** Vasak ja Parem Külg - Nähtavad Kahjustused ja Kriimustused

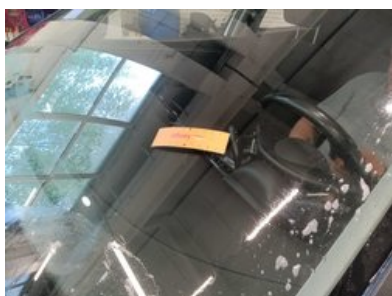
- ✓ **4. Esiosa:** Esiklaasi terviklikkus - puuduvad tehnöülevaatust välistavad kahjustused
