# Diagnostikaaruanne

## 2019 VOLKSWAGEN TIGUAN Highline

Läbisõit lõpetamise kuupäeval: 158 934 km

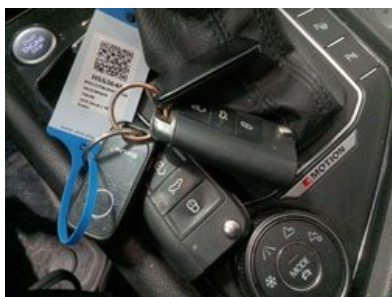
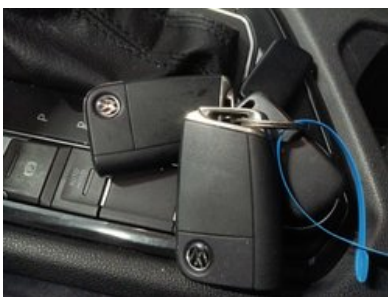
### ✓ 1. Salong: Tarvikud - Toimimine ja Seisukord

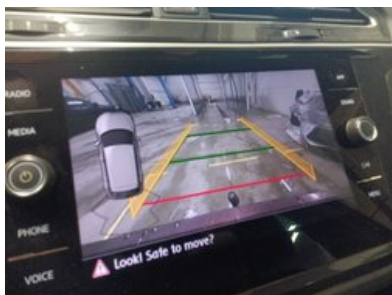
### ✓ 2. Salong: Tarvikud - Toimimine ja Seisukord

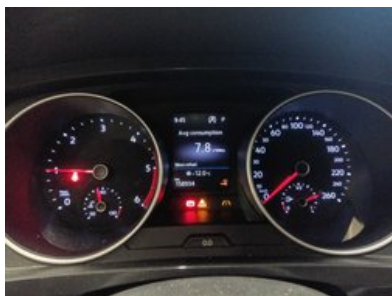
### ✓ 3. Salong: Tarvikud - Toimimine ja Seisukord

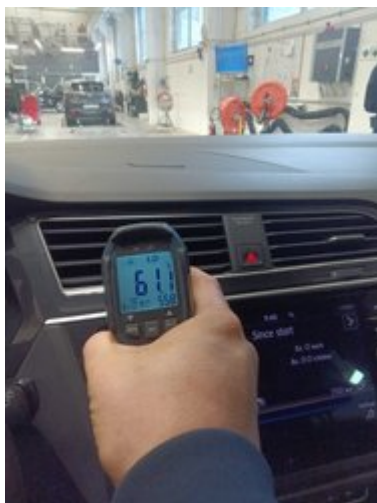
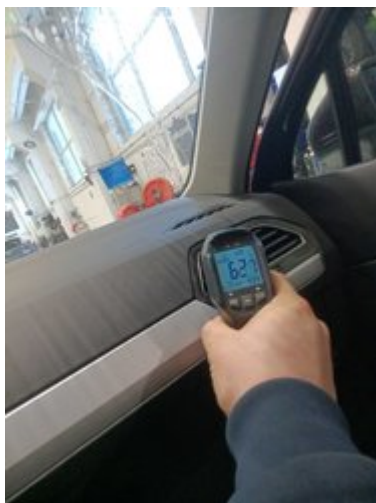
✓ **4. Salong:** Tarvikud - Toimimine ja Seisukord

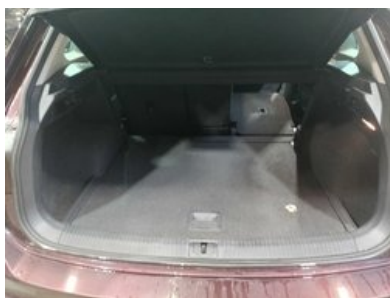
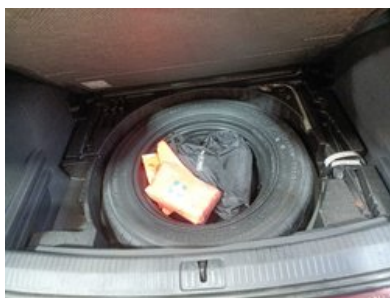
✓ **5. Salong:** Tarvikud - Toimimine ja Seisukord

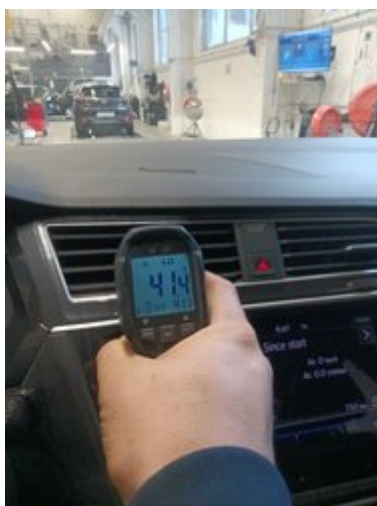
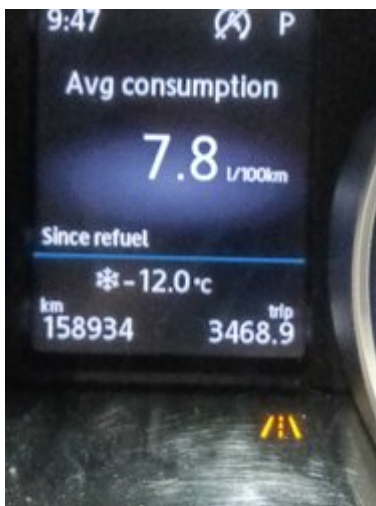
✓ **6. Toiming:** Kliimaseade - Toimimine

- ✓ 1. Remont kliimaseadme süsteemi
- ✓ 2. Mootoriõli ja Filtri Vahetus
- ✓ 3. Laadida Akut

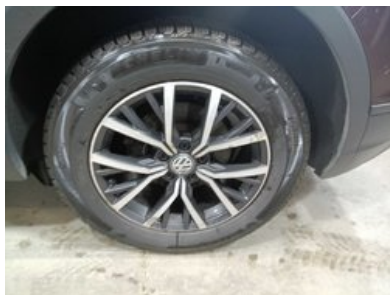
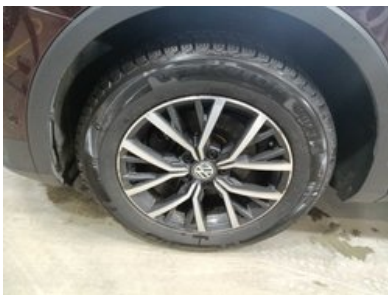
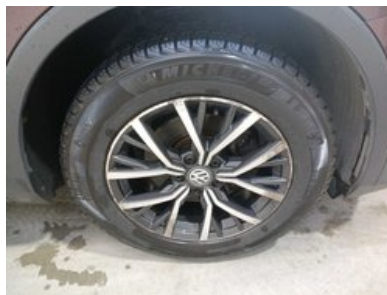
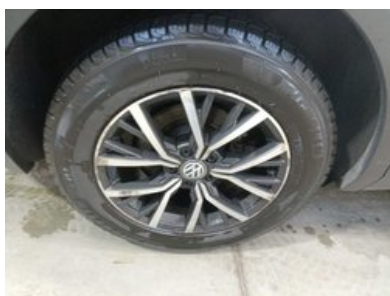
### ✓ 1. Külg: Veljed - Seisukord

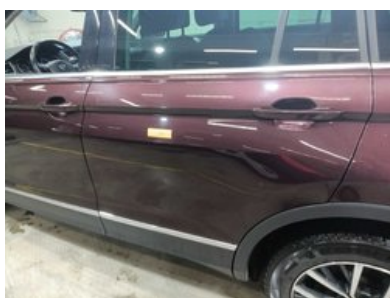
### ✓ 2. Külg: Vasak ja Parem Külg - Nähtavad Kahjustused ja Kriimustused

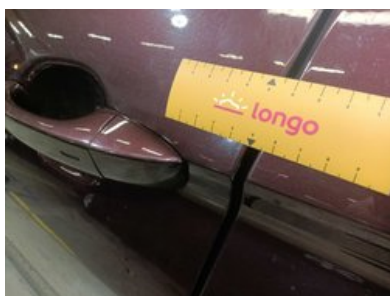
### ✓ 3. Külg: Vasak ja Parem Külg - Nähtavad Kahjustused ja Kriimustused

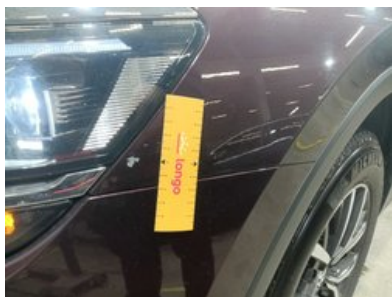
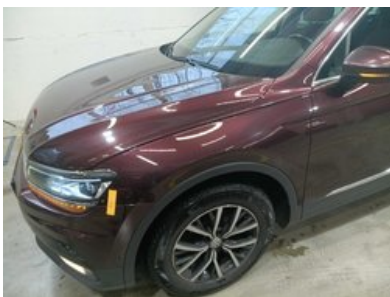
✓ **4. Külg:** Vasak ja Parem Külg - Nähtavad Kahjustused ja Kriimustused

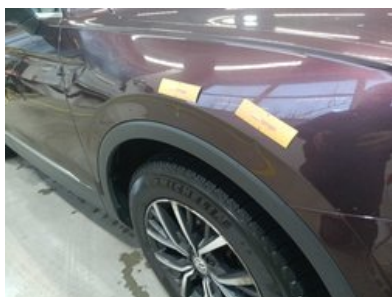
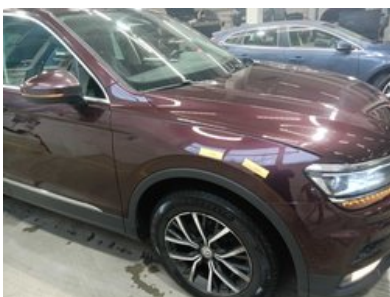
✓ **5. Külg:** Vasak ja Parem Külg - Nähtavad Kahjustused ja Kriimustused

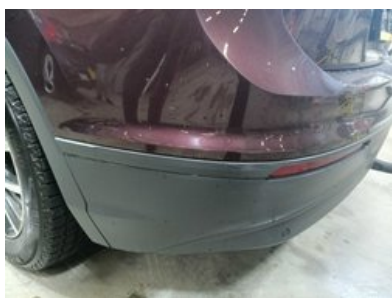
✓ **6. Tagaosa:** Tagumine stange - Seisukord ja joendus

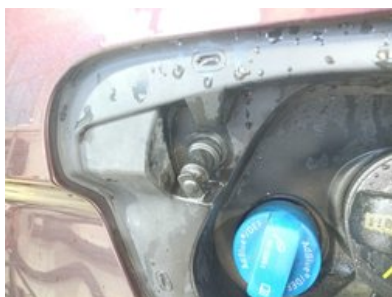
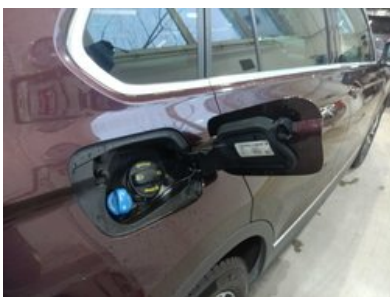
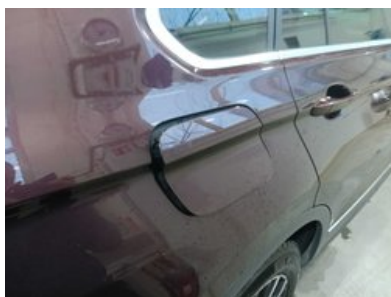
✓ **7. Muu:** Ukse ja Pagasiruumi Lukustusmehhanismid Koos Kütuseklapiga

- ✓ 1. Kütusepõrgu Luugi Lukk

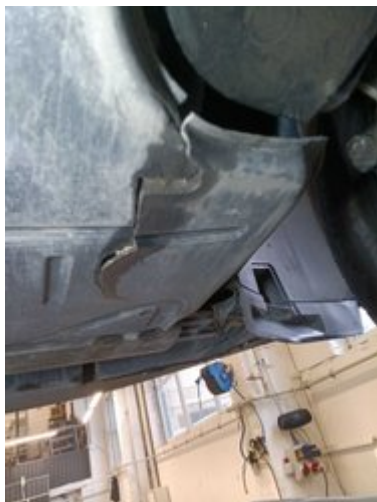
✓ **3. MOOTOR:** Mootori Alumine Kate (Katki)

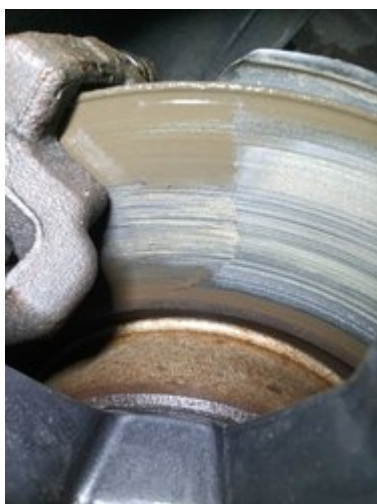
✓ **4. PIDURID:** Esimesed Pidurikettad Mõlemad

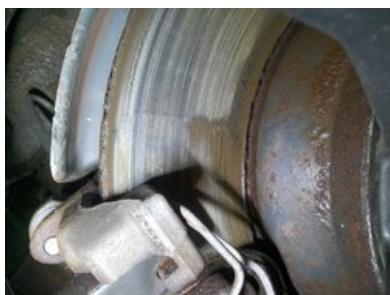
✓ **5. PIDURID:** Tagumine Piduri Ketas (Mõlemad)
