# Diagnostikaaruanne

## 2019 TOYOTA RAV 4 Active

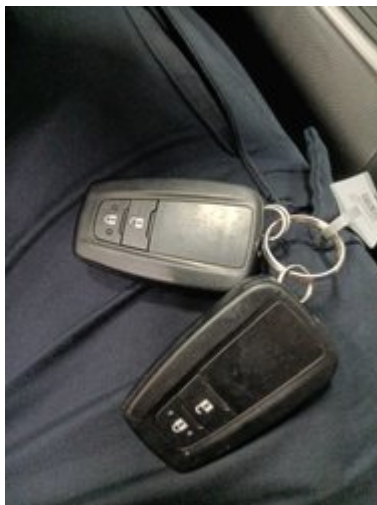
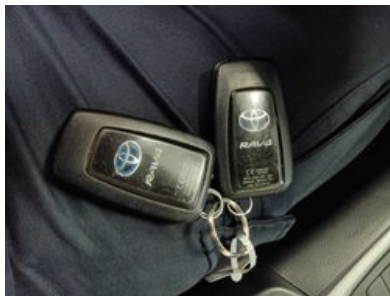
### ✓ 1. Salong: Tarvikud - Toimimine ja Seisukord

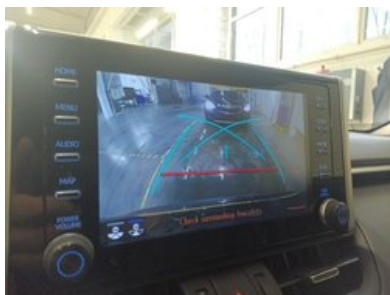
### ✓ 2. Salong: Tarvikud - Toimimine ja Seisukord

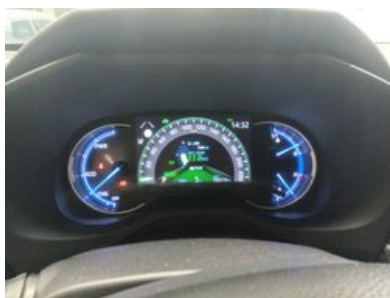
### ✓ 3. Salong: Tarvikud - Toimimine ja Seisukord

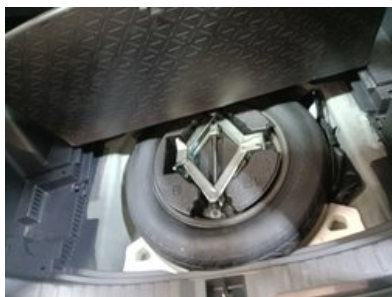
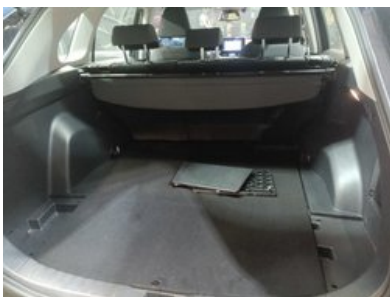
✓ **4. Salong:** Tarvikud - Toimimine ja Seisukord

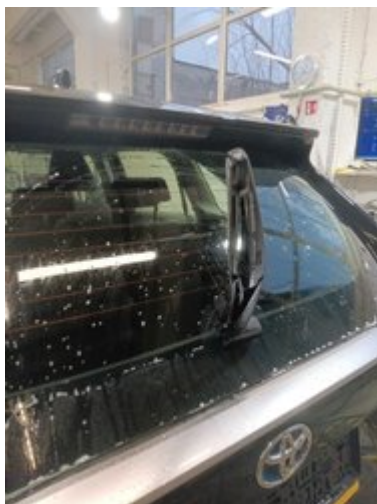
✓ **5. Esiosa:** Klaasipuhasti Kumm ja Käepide (Ees ja Taga) - Seisukord

- ✓ 1. Vaheta Tagaklaasi Kuhjar (Mehaaniline)
- ✓ 2. Vahetada Rehve
- ✓ 3. Mootooriõli ja Filtri Vahetus
- ✓ 4. Aku

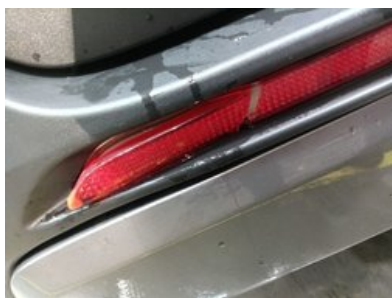
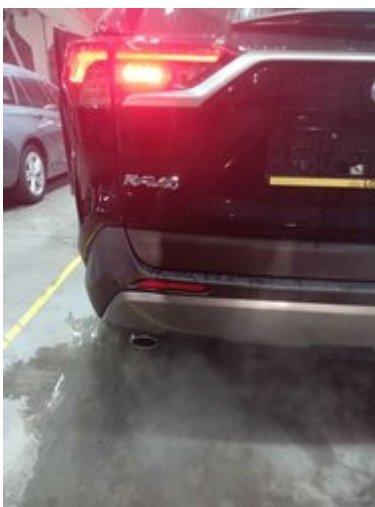
✓ **1. Tuled:** Tagatuled (Pidurituled, udutuled, suunatud) - Toimimine, kahjustused ja värv

- ✓ 1. Vaheta Tagumised Helkurid
- ✓ 2. Vaheta Esimised Udutuled
- ✓ 3. Vaheta Tuled Auto Küljel

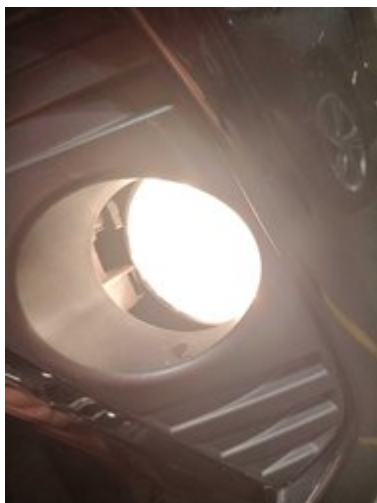
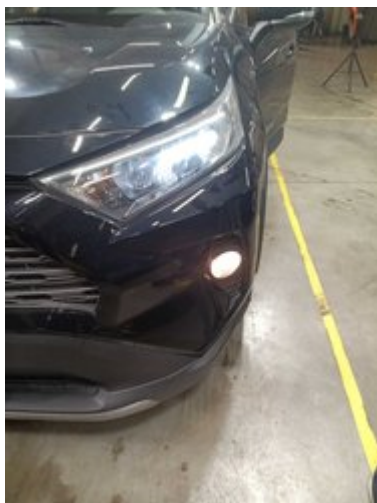
✓ **2. Tuled:** Esituled (Päevatuled, Kaugtuled, Udu, Suunatud) - Põhiline Toimimine, Kahjustused ja Värv

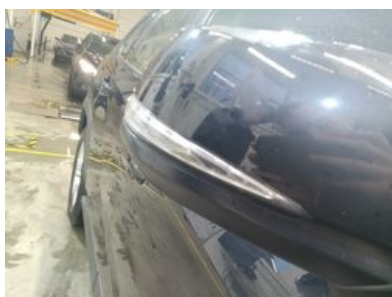
✓ **3. Tuled:** Auto Küljetuled - Toimimine, Kahjustused ja Värv

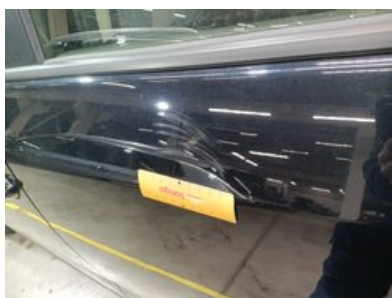
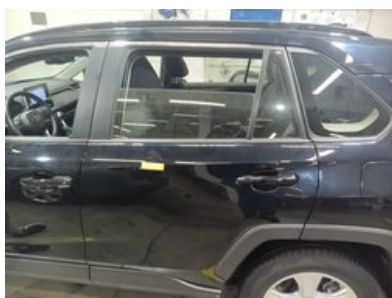
✓ **4. Külg:** Vasak ja Parem Külg - Nähtavad Kahjustused ja Kriimustused

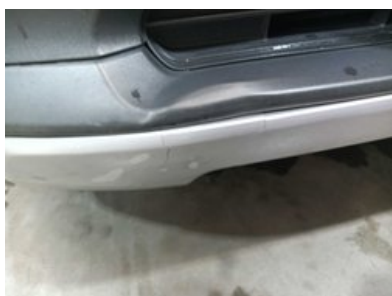
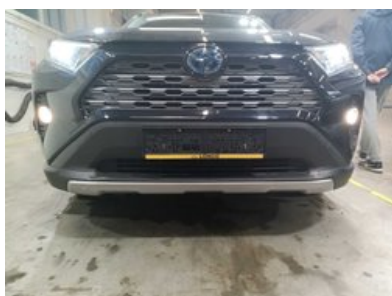
✓ **5. Esiosa:** Esistange - Seisukord ja Joondus

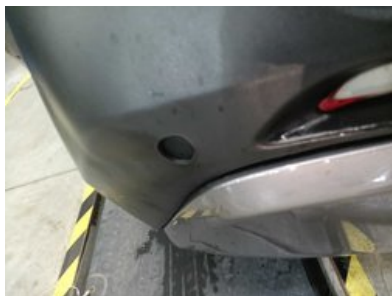
✓ **6. Tagaosa:** Tagumine stange - Seisukord ja joondus

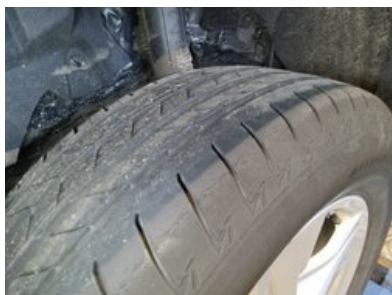
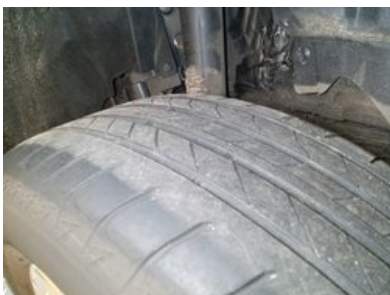
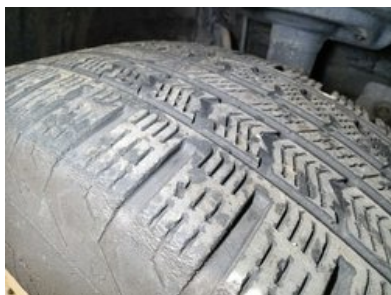
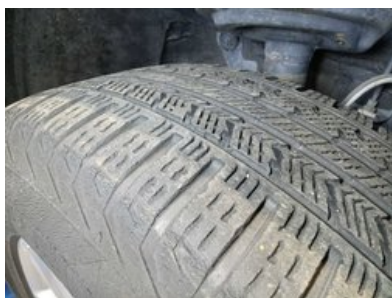
✓ **1. MUU:** Vahetada Rehve

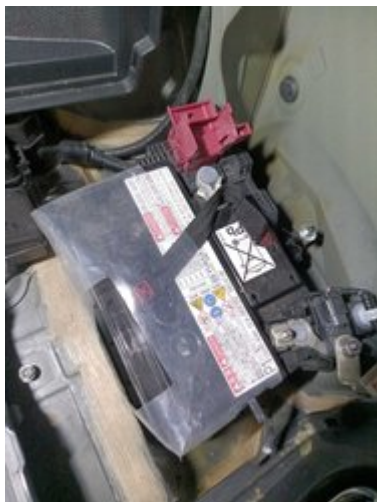
### ✓ 3. ÜLDINE ELEKTER: Aku
