# Diagnostikaaruanne

## 2020 VOLKSWAGEN ID.3 First Max 58 kWh

### Tuvastatud puuduste kokkuvõte

Longo poolt läbi viidud põhjaliku diagnostika käigus, 3 puudust olid tuvastatud sõidukis.

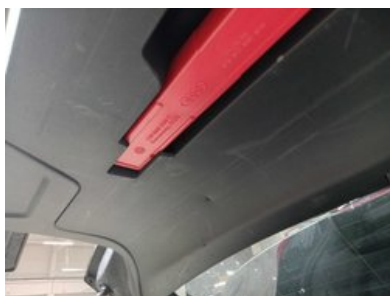
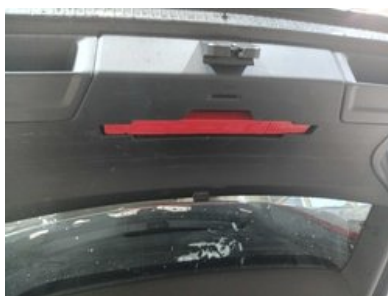
✔ 1. Salong: Katted ja liistud - Seisukord

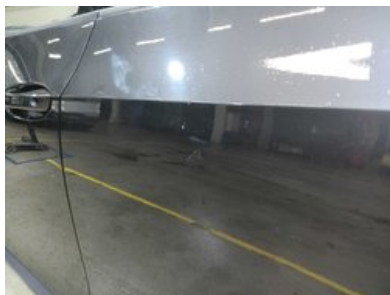
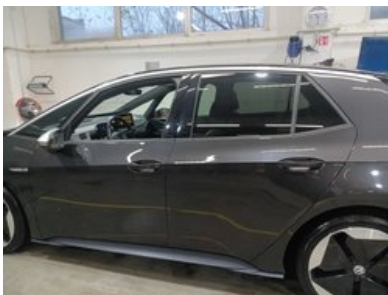
### ✓ 1. Muu: Täiendavad Poleerimistööd

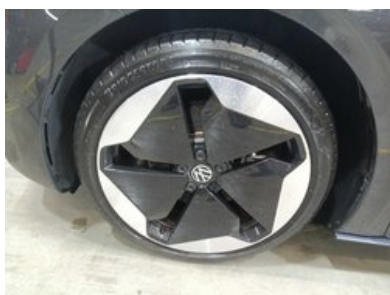
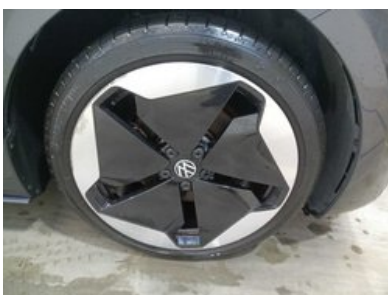
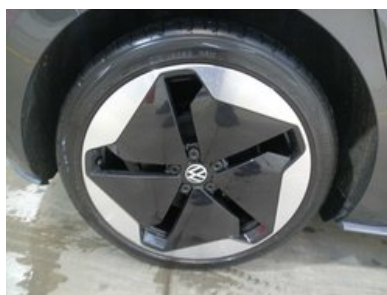
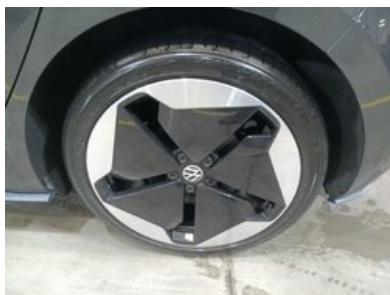
### ✓ 2. Külg: Veljed - Seisukord

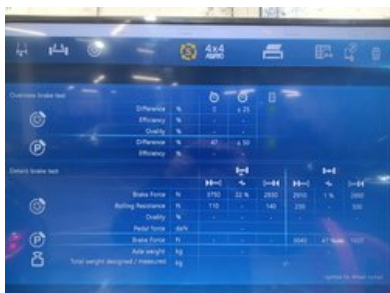
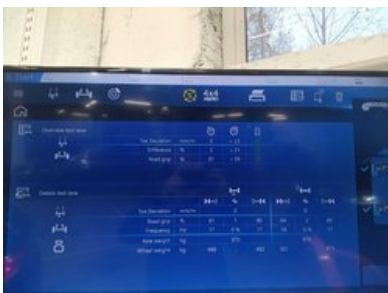
### ✓ 1. Piduristendi Tulemused

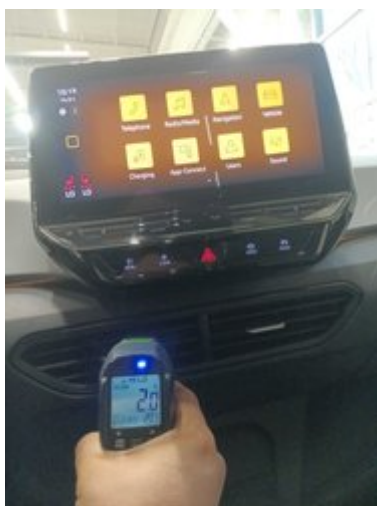
## ✓ 3. Kliimaseadme Mõõtmine
