# Diagnostikaaruanne

## 2022 SKODA OCTAVIA Clever

### Diagnostika üksikasjad

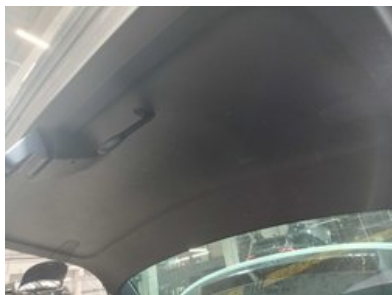
- ✓ **1. Salong:** Katted ja liistud - Seisukord

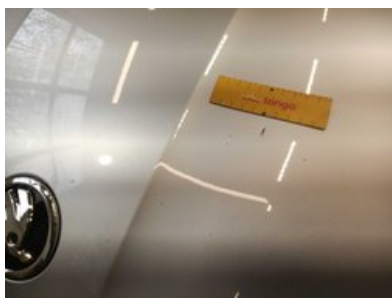
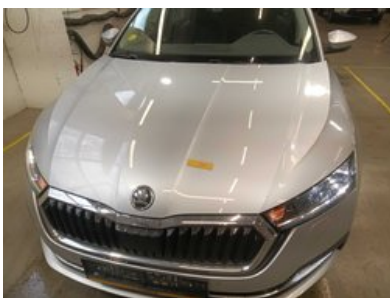
- ✓ **1. Esiosa:** Kapott - Nähtavad Kahjustused

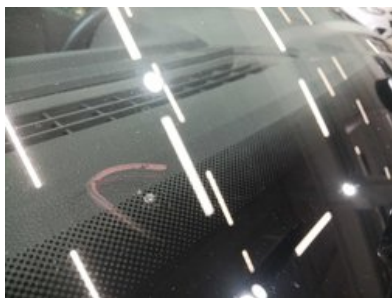
- ✓ **2. Esiosa:** Esiklaasi terviklikkus - puuduvad tehnöölevaatust välistavad kahjustused

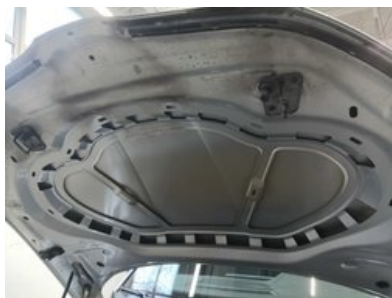
- ✓ **3. Esiosa:** Kapoti Heliisolatsioon - Seisukord
