# Diagnostikaaruanne

## 2015 BMW 430 Gran Coupe LUXURY

### Diagnostika üksikasjad

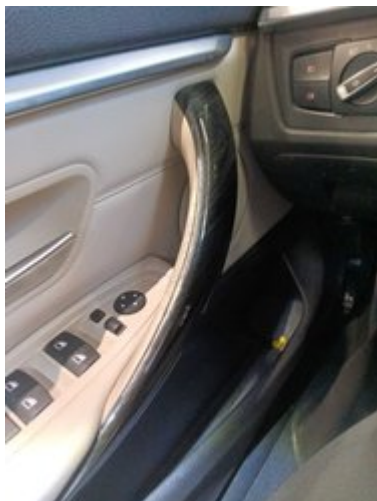
### ✓ 1. Uksed: Uksekäepidemed - Toimimine ja Seisukord

- ✓ 1. Vaheta Sisemine Ukselink

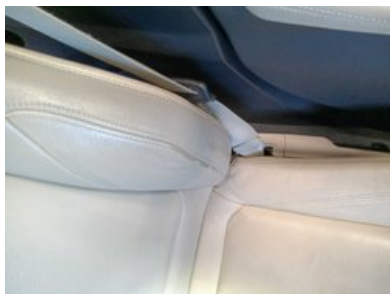
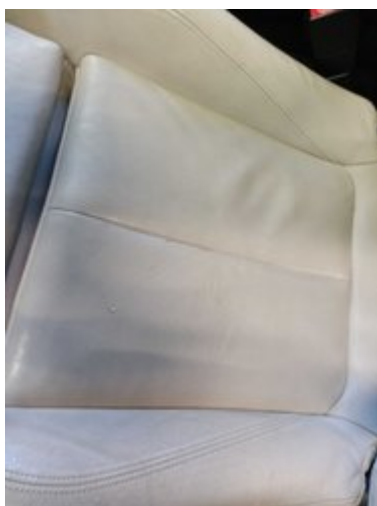
### ✓ 2. Istmed: Kõik Istmed - Seisukord

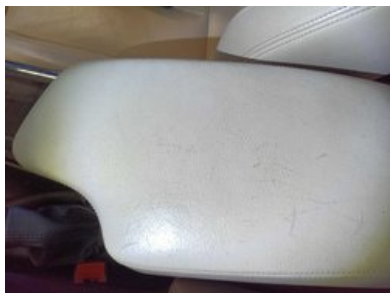
### ✓ 3. Salong: Käetugi - Toimimine ja Seisukord

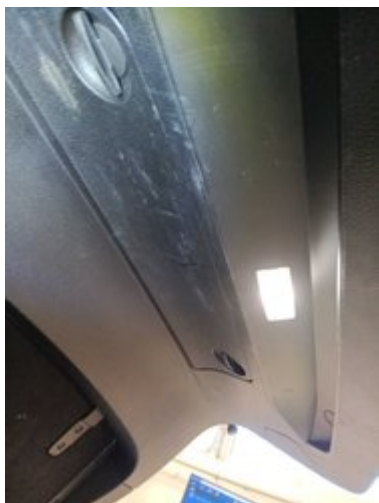
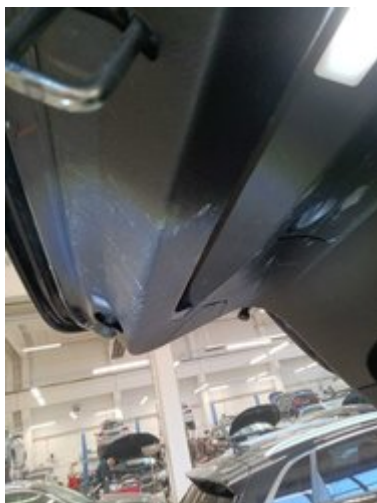
✓ **4. Salong:** Katted ja liistud - Seisukord

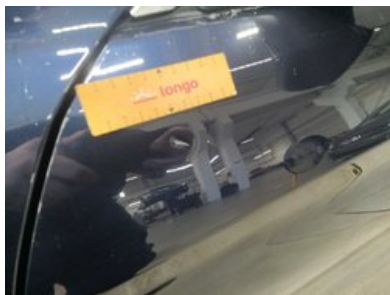
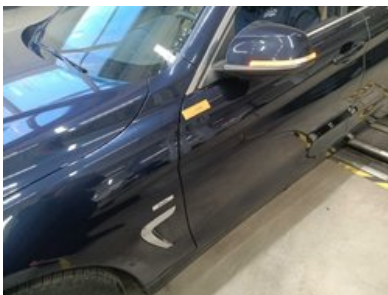
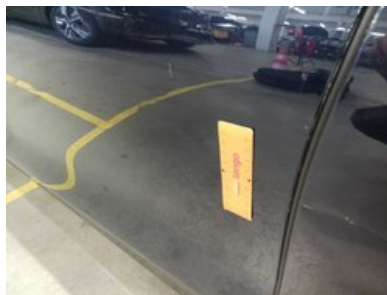
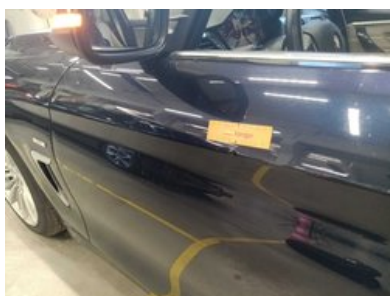
### ✓ 1. Külg: Vasak ja Parem Külg - Nähtavad Kahjustused ja Kriimustused

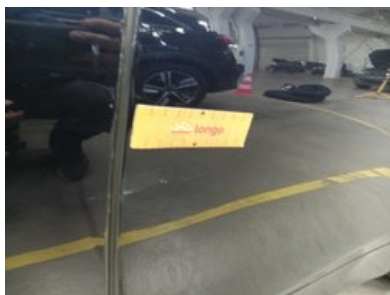
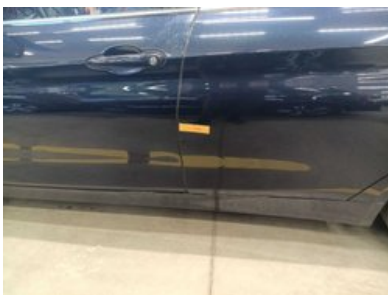
### ✓ 2. Külg: Vasak ja Parem Külg - Nähtavad Kahjustused ja Kriimustused

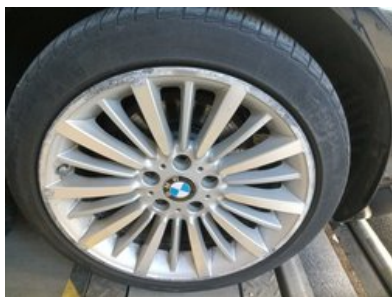
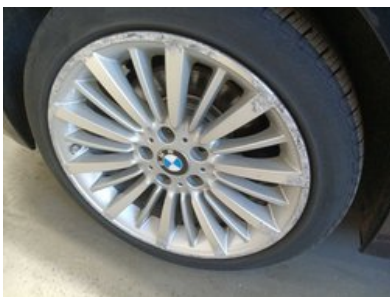
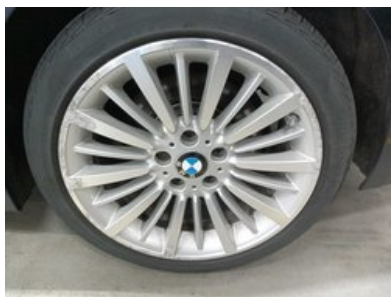
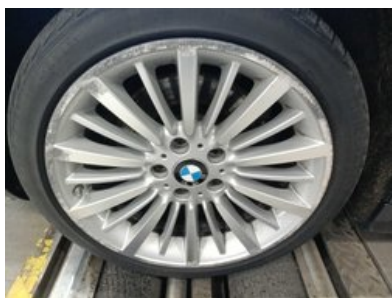
✓ **4. Külg:** Veljed - Seisukord

- ✓ 1. Ukse Värvimine
- ✓ 2. Värvilise Velgedid (4 tk.)

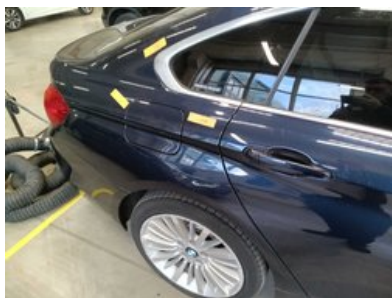
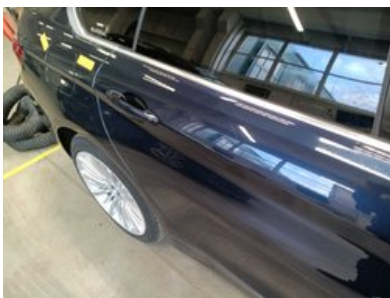
✓ **5. Muu:** Täiendavad Poleerimistööd

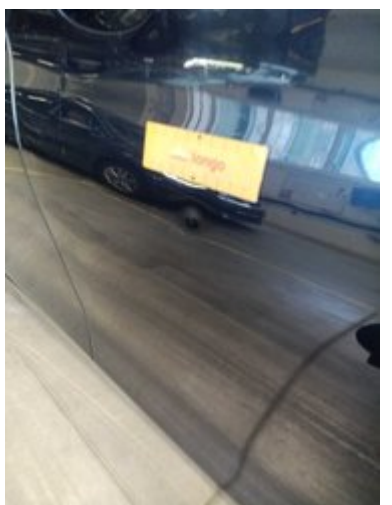
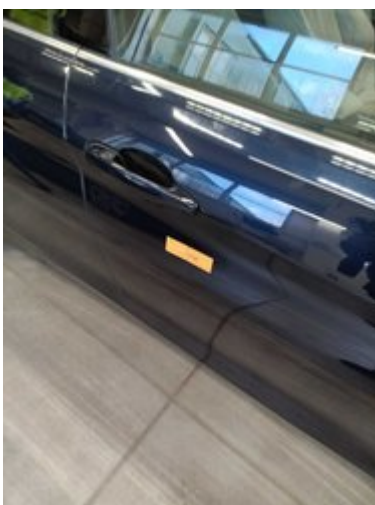
✓ **6. Muu:** Kuuldavad Märgid (Lahtised Osad, Kolisemine jne)

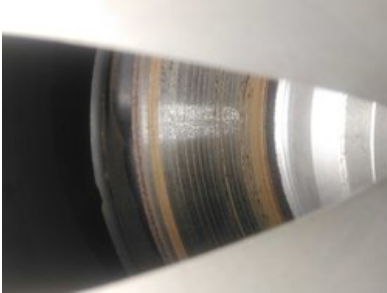
- ✓ **1. MUU:** Laadida Akut
- ✓ **2. MUU:** Mootoriõli ja Filtri Vahetus
- ✓ **3. MUU:** Vahetada Rehve
- ✓ **4. PIDURID:** Tagumine Piduri Ketas (Mõlemad)

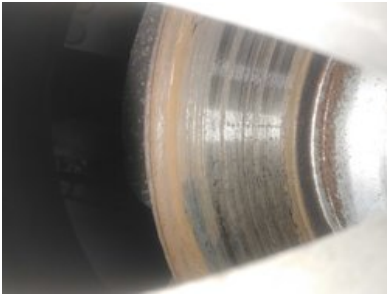
- ✓ **5. PIDURID:** Esimesed Pidurikettad Mõlemad

- ✓ 1. Esimesed Pidurikettad (Mõlemad)
- ✓ 2. Eesmine Hoovastik
- ✓ 3. Laadida Akut
- ✓ 4. Esirattate Joondamine (Koondumine)
- ✓ 5. Tagumiste Rataste Reguleerimine (Kokkujooks)
- ✓ 6. Sisselaskeloa/Klapikaas ja Tihend
- ✓ 7. Mootoriõli ja Filtri Vahetus
- ✓ 8. Vahetada Rehve

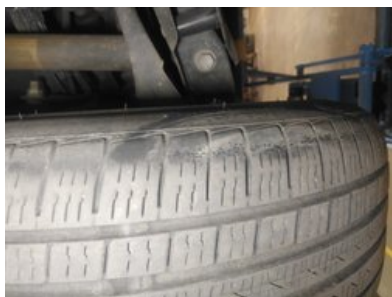
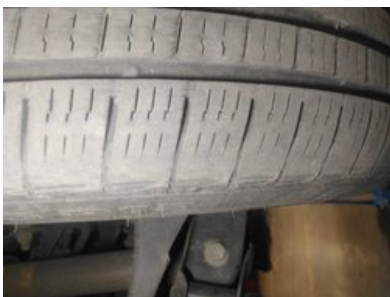
✓ **7. ROOL:** Tagumiste Rataste Joondus Toe

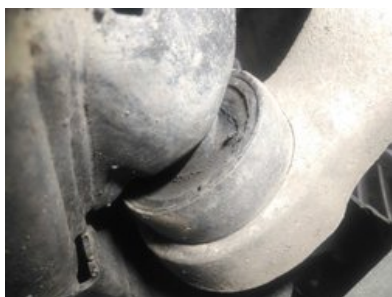
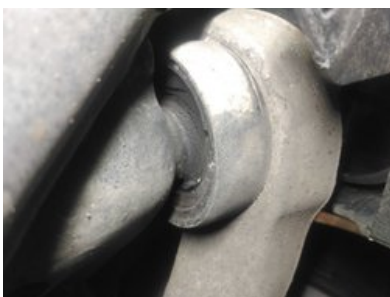
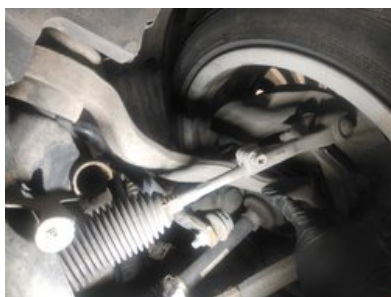
✓ **8. VEDRUSTUS:** Eesmine Hoob

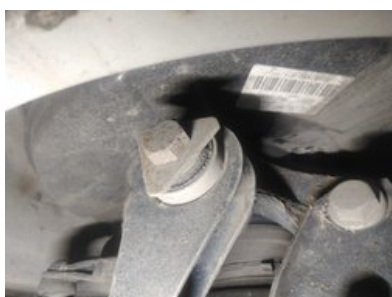
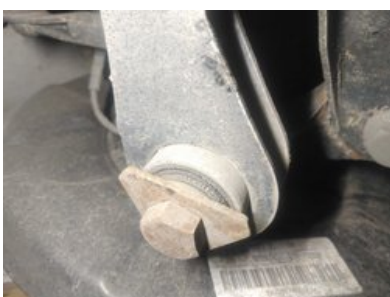
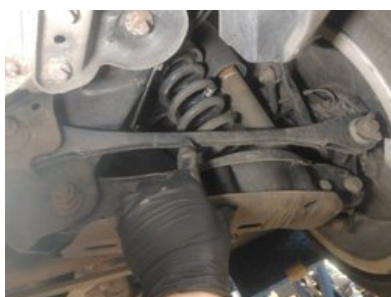
✓ **9. VEDRUSTUS:** Vedrustuse Alumine Õlg Tagumine Mõlemad

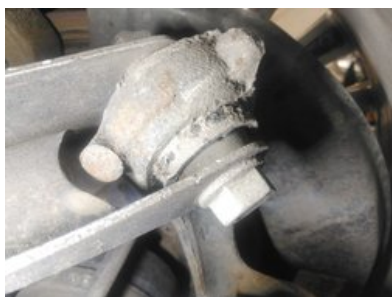
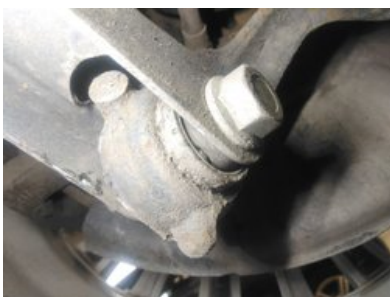
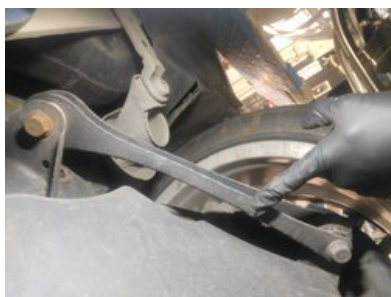
✓ **10. VEDRUSTUS:** Vedrustuse Alumine Õlg Eesmine Mõlemad

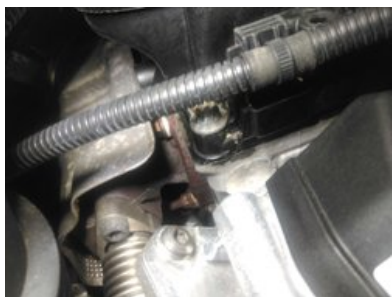
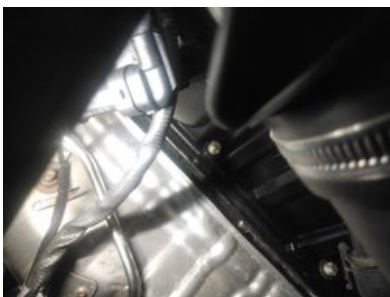
✓ **11. MOOTOR:** Kammelvälli Klapikate ja Tihend

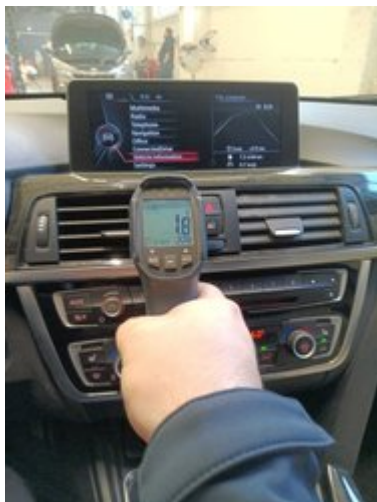
### ✓ 3. Kliimaseadme Mõõtmine
