Diagnostikaaruanne

2019 VOLVO XC60 Momentum

| VIN-kood: YV1UZA88CJ1039686 | Kütusekulu: 5.10 l/100km |

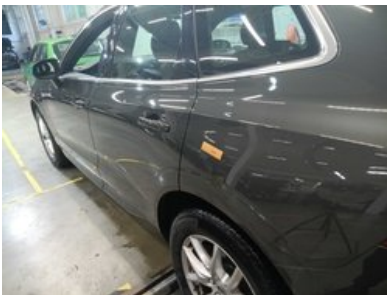
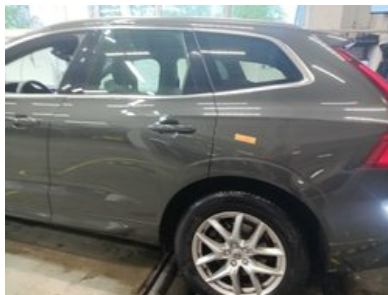
✓ **1. Külg:** Vasak ja Parem Külg - Nähtavad Kahjustused ja Kriimustused

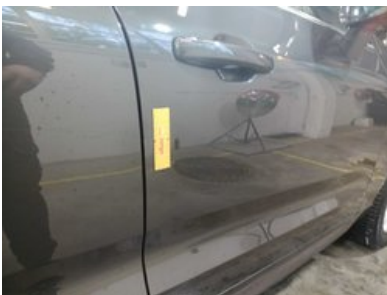
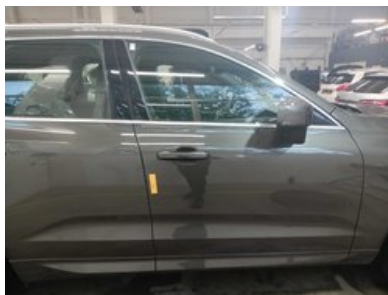
✓ **2. Külg:** Vasak ja Parem Külg - Nähtavad Kahjustused ja Kriimustused

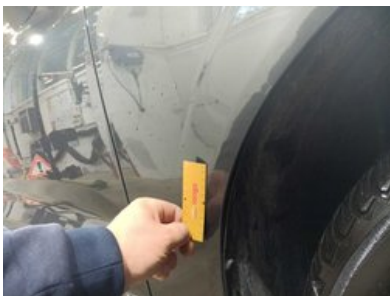
✓ **3. Külg:** Vasak ja Parem Külg - Nähtavad Kahjustused ja Kriimustused

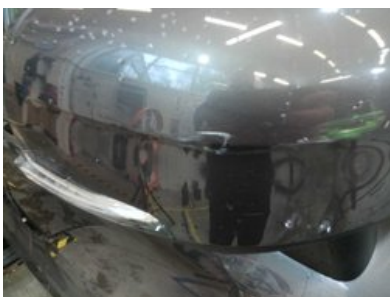
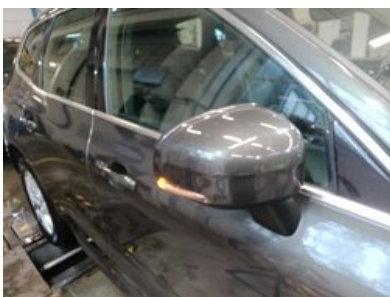
✓ **4. Külg:** Välispeeglid - Peeglite Terviklikkus ja Kinnitamine Auto Külge

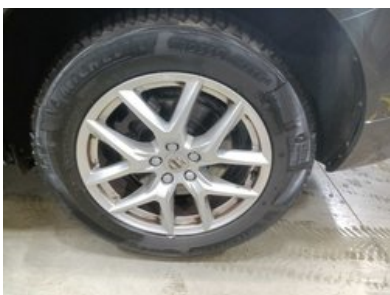
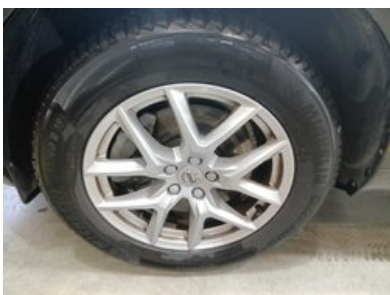
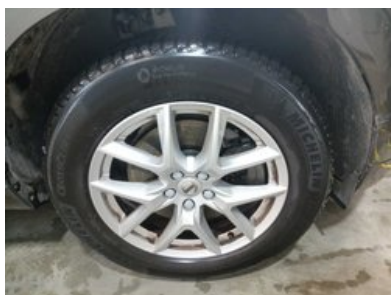
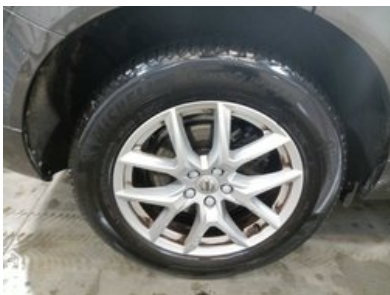
✓ **5. Külg:** Veljed - Seisukord

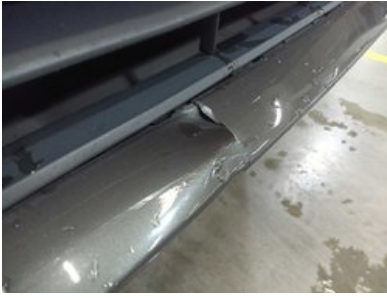
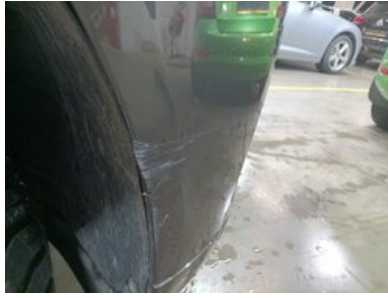
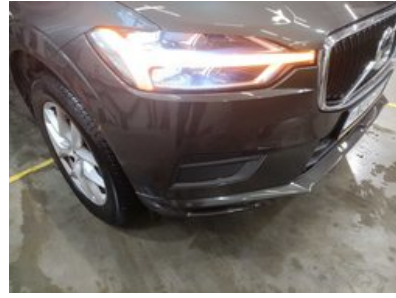
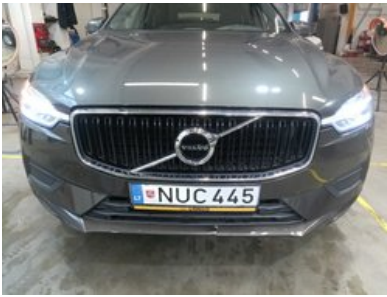
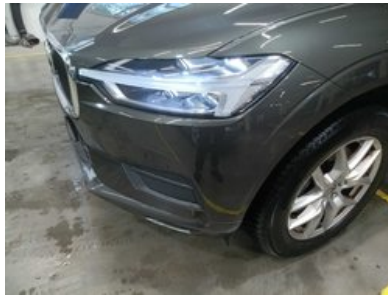
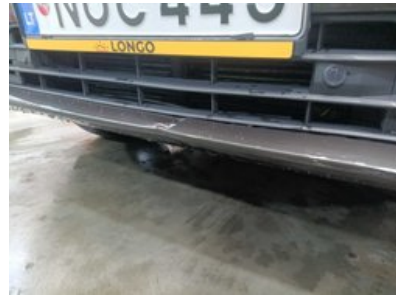
✔ **6. Esiosa:** Esistange - Seisukord ja Joondus

- ✓ 1. Esipõrkekaitse Värvimine

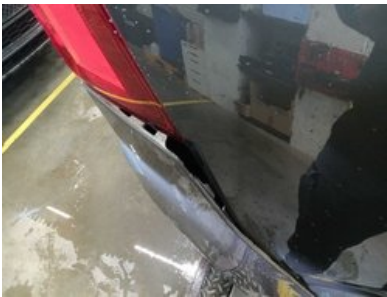
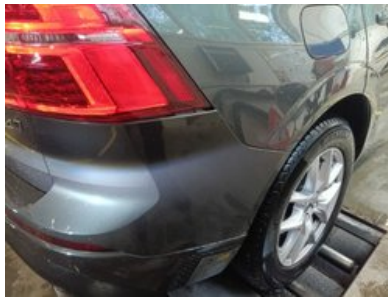
✔ **7. Tagaosa:** Tagumine stange - Seisukord ja joondus

- ✓ 1. Tagapõrke Nurga Remont
- ✓ 2. Vesi Pagasiruumis
- ✓ 3. Pesuri Mehhanismi Remont
