# Diagnostikaaruanne

## 2018 PEUGEOT 2008 Allure

Longo poolt läbi viidud põhjaliku diagnostika käigus, 14 puudust olid tuvastatud sõidukis.

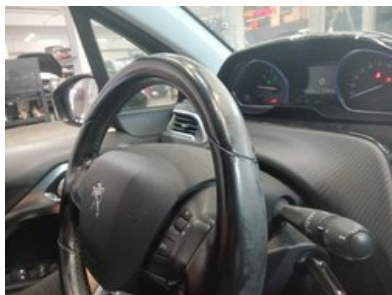
### ✓ 1. Esiosa: Rool - Seisukord

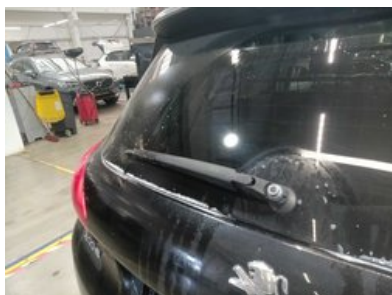
### ✓ 2. Esiosa: Klaasipuhasti Kumm ja Käepide (Ees ja Taga) - Seisukord

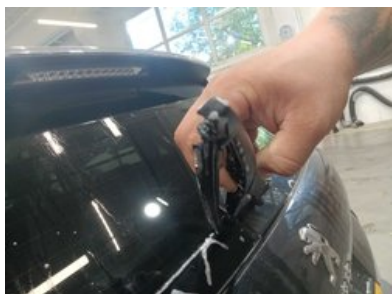
### ✓ 3. Esiosa: Klaasipuhasti Kumm ja Käepide (Ees ja Taga) - Seisukord

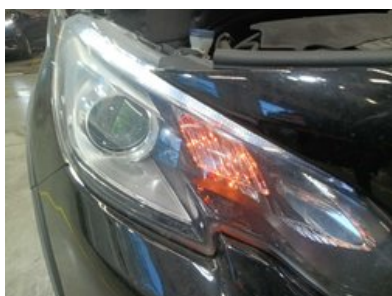
### ✓ 1. Tuled: Lambipirnid

- ✓ 1. Mootoriõli ja Filtri Vahetus
- ✓ 2. Muu: Paranda Jahutusevedeliku Tase
- ✓ 3. Vaheta Pirn Esitulede Jaoks
- ✓ 4. Vahetada Rehve
- ✓ 5. Piduritulelüliti

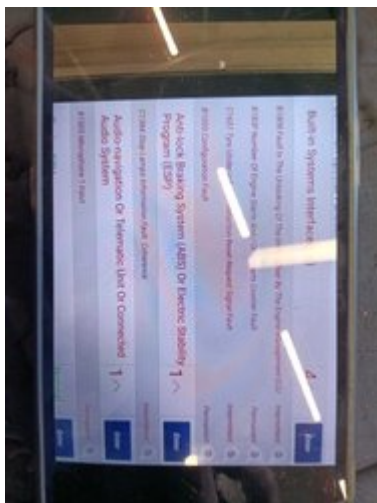
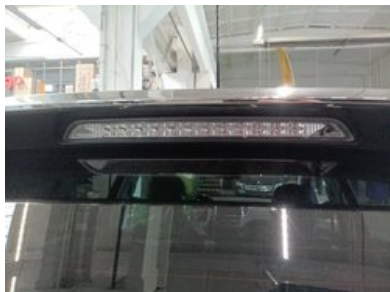
✓ **2. Tuled:** Tagatuled (Pidurituled, udutuled, suunatud) - Toimimine, kahjustused ja värv

- ✓ 1. Vaheta Piduritulede Lambid

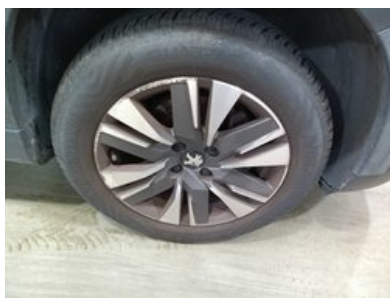
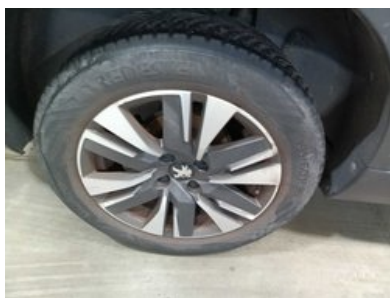
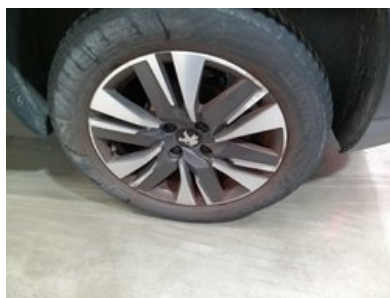
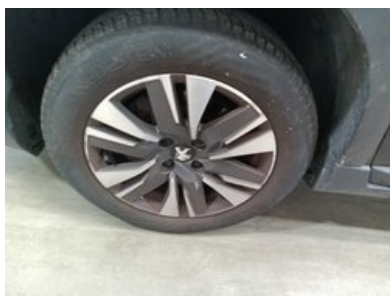
✓ **3. Külg:** Veljed - Seisukord

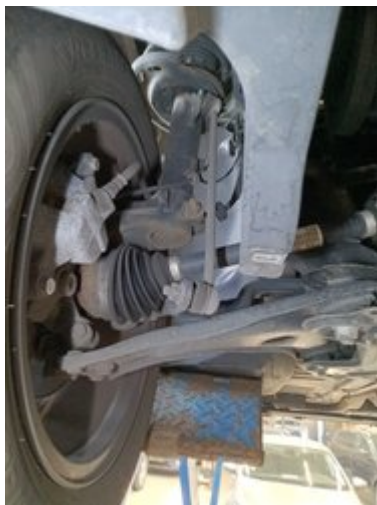
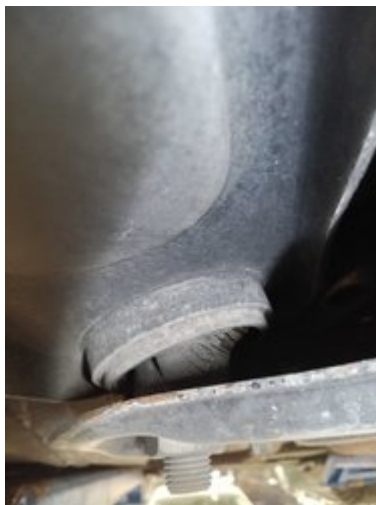
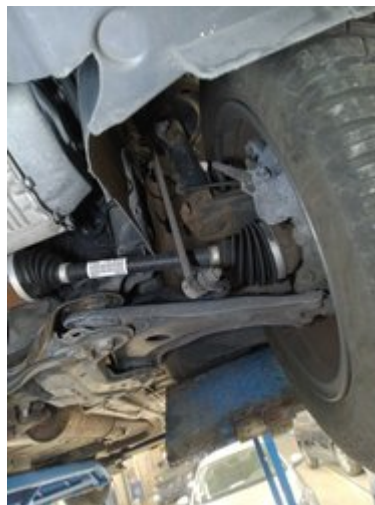
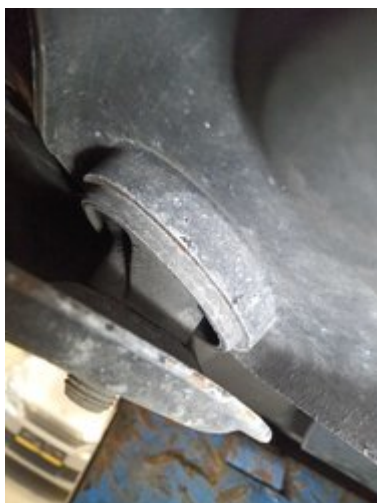
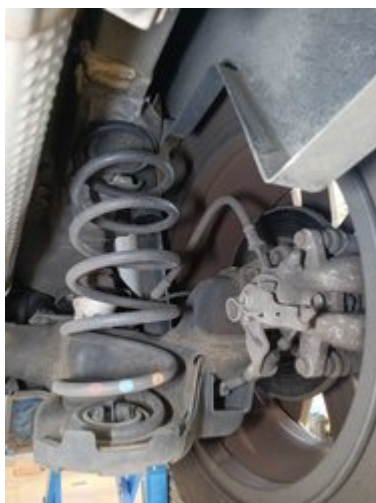
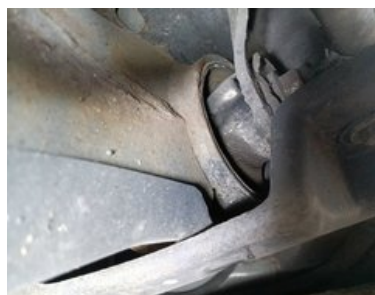
### ✓ 1. VEDRUSTUS: Veermiku seisukord

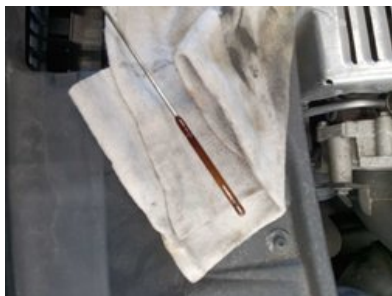
✓ **2. MUU:** Mootooriõli ja Filtri Vahetus

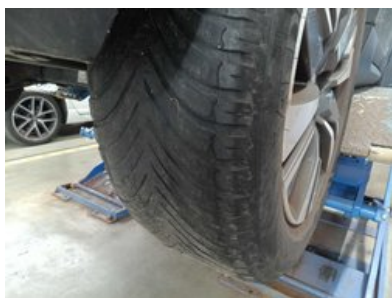
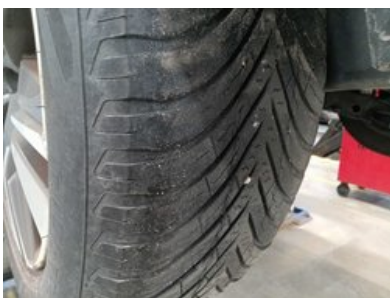
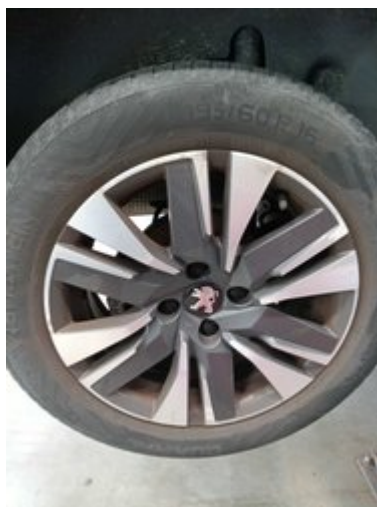
✓ **3. MUU:** Vahetada Rehve

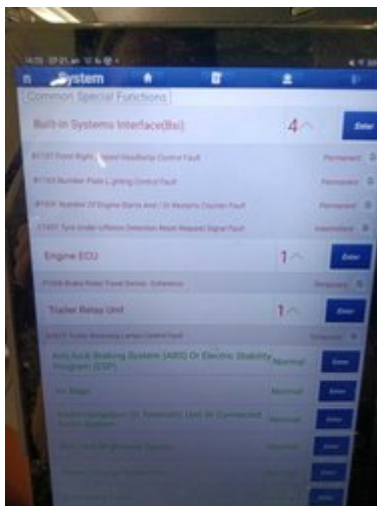
✓ **4. MUU:** Kontrolli Rikked

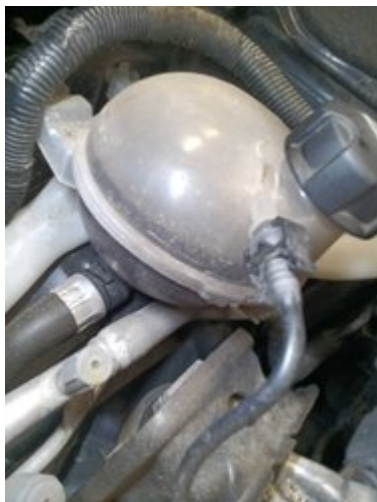
✓ **5. JAHUTUSSÜSTEEM:** Paranda Jahutussüsteemi Vedeliku Tase

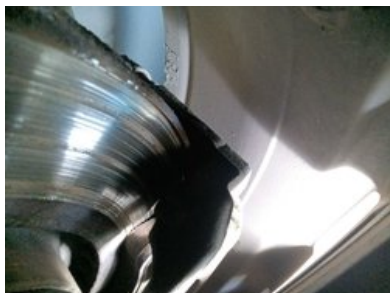
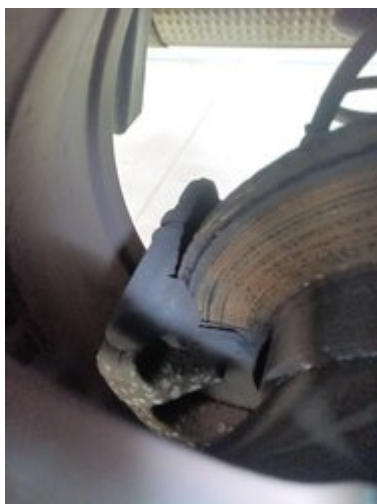
✓ **6. PIDURID:** Pidurite Seisukord

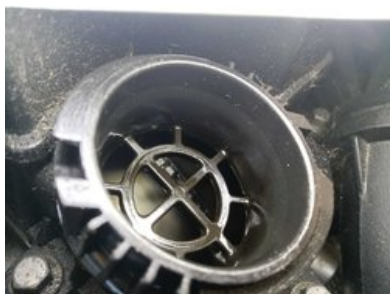
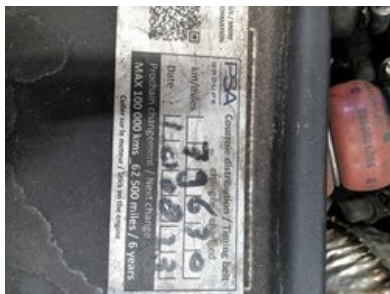
✓ **7. MOOTOR:** Sidurivõlli Ajamrihm

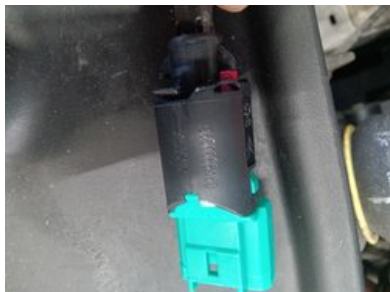
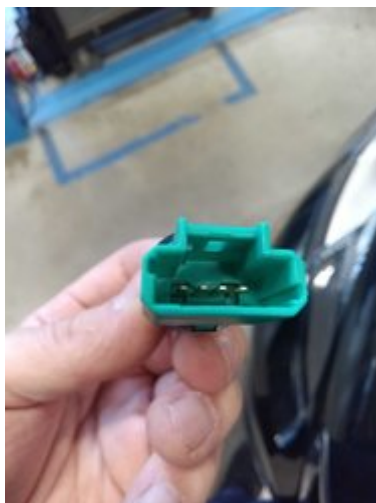
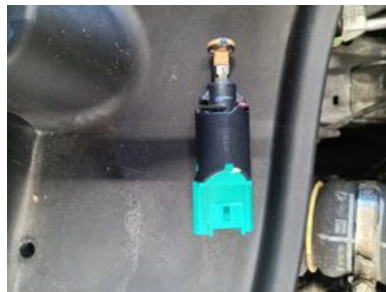
✔ **8. ÜLDINE ELEKTER:** Piduritule Lüliti
