Diagnostikaaruanne

2019 FORD KUGA Titanium

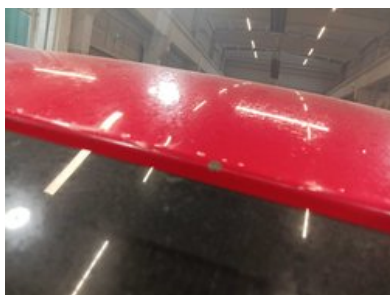
- ✔ **1. Muu:** Katus - Nähtavad kahjustused (nt rahekahjustused)

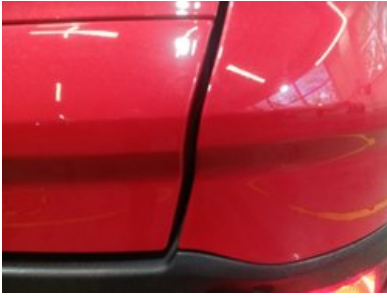
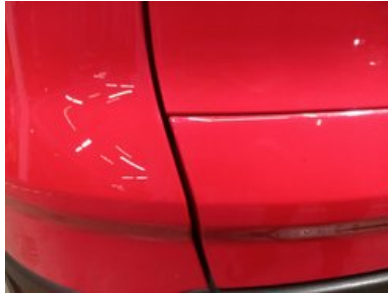
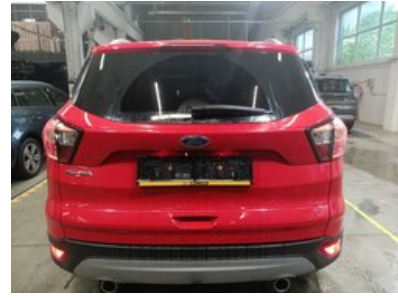
✓ **2. Külg:** Keredetailide Geomeetria

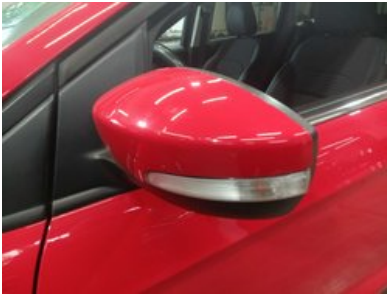
✓ **3. Külg:** Välispeeglid - Peeglite Terviklikkus ja Kinnitamine Auto Külge

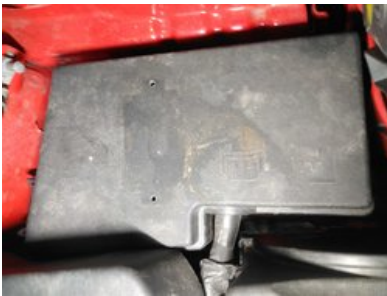
✓ **2. KERE - EESOSA:** Kaitsmekarbikasti Kaas

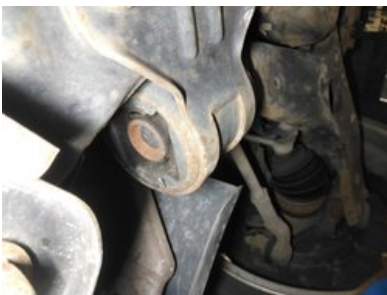
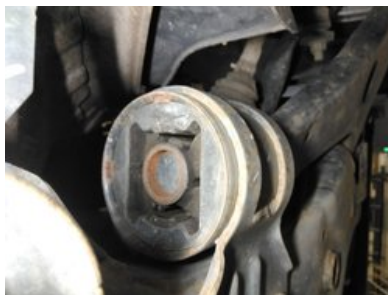
✓ **3. VEDRUSTUS:** Vedrustuse Alumise Õla Puksid Mõlemad

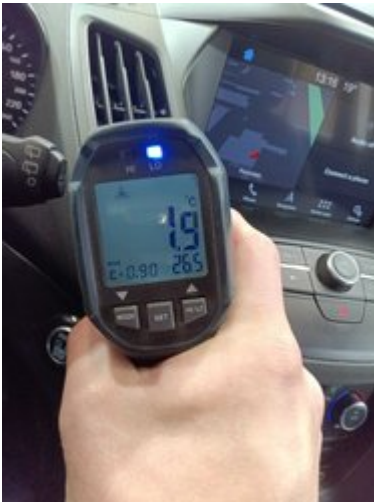
✓ 2. Kliimaseadme Mõõtmine
