# Diagnostikaaruanne

## 2018 SKODA OCTAVIA Ambition

Kontrollitud Longo Shared Service sertifitseeritud diagnostika meeskonna poolt: Eimantas A., Arnas S., Mindaugas Š.

Longo poolt läbi viidud põhjaliku diagnostika käigus, 14 puudust olid tuvastatud sõidukis.

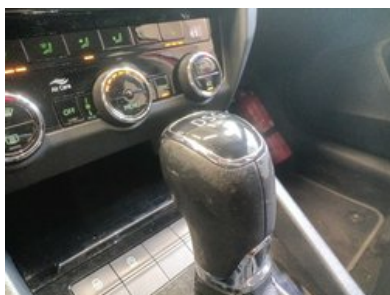
- ✔ **1. Salong:** Käigukang Katik ja Käigukang Nupp - Seisukord

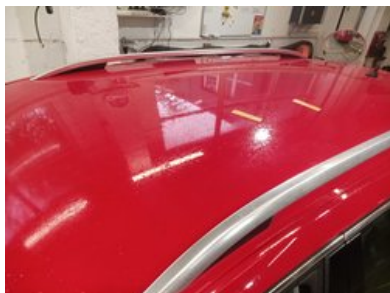
- ✓ **1. Muu:** Katus - Nähtavad kahjustused (nt rahekahjustused)

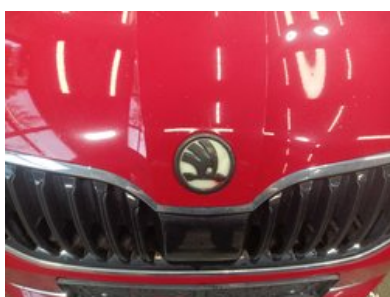
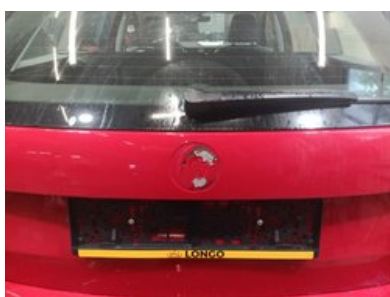
- ✓ **2. Muu:** Kuuldavad Märgid (Lahtised Osad, Kolisemine jne)

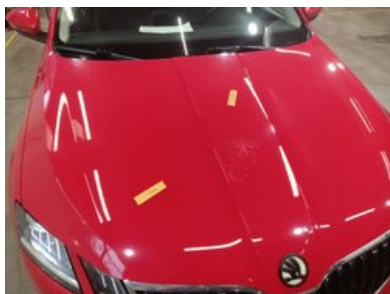
- ✓ **3. Esiosa:** Kapott - Nähtavad Kahjustused

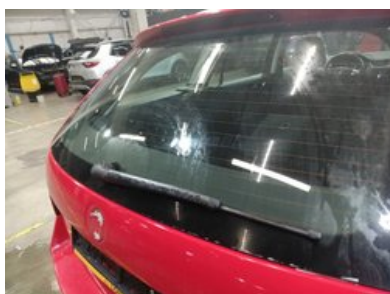
- ✓ **4. Tagaosa:** Tagaklaasi terviklikkus

- ✓ 1. Eelsoojendusküünlad
- ✓ 2. Mootoriõli ja Filtri Vahetus
- ✓ 3. Vaheta Tagaklaasi Kuhjar

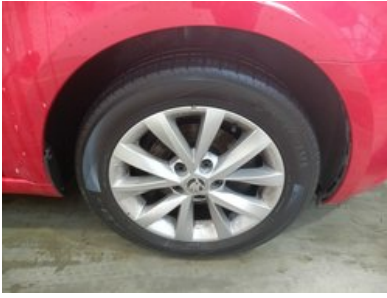
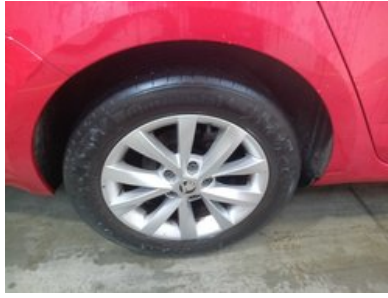
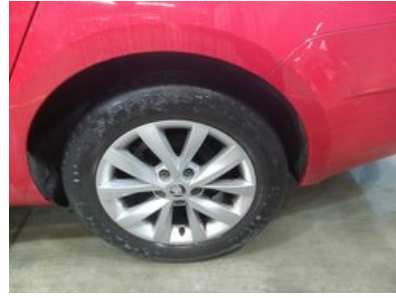
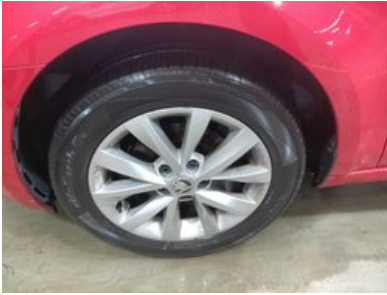
✓ **5. Külg:** Veljed - Seisukord

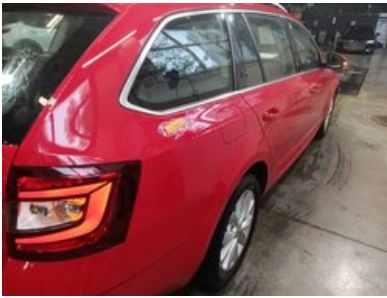
✓ **6. Külg:** Vasak ja Parem Külg - Nähtavad Kahjustused ja Kriimustused

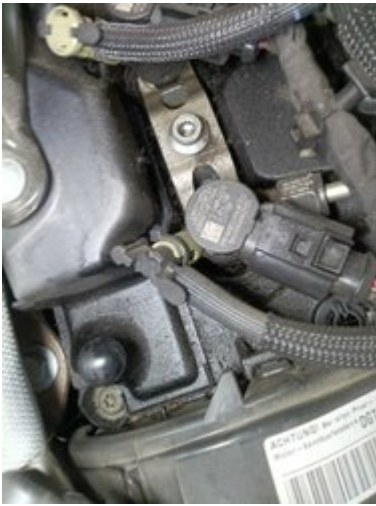
✓ **5. MOOTOR:** Kammelvälli KlapiKate ja Tihend

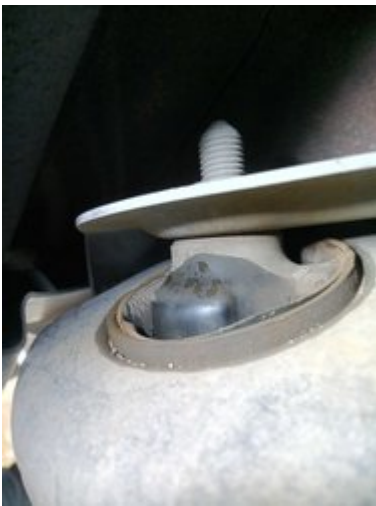
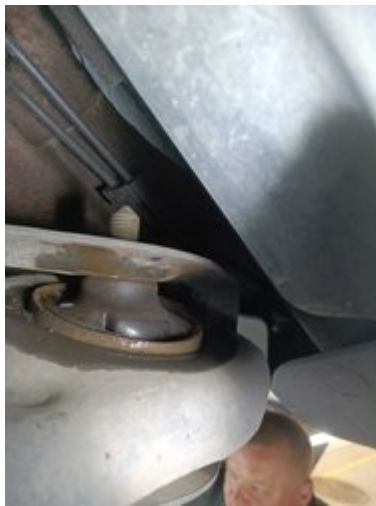
✓ **7. VEDRUSTUS:** Vedrustuse Alumise Õla Puksid Mõlemad
