# Diagnostikaaruanne

## 2015 CITROEN C4 CACTUS Business Plus

### Tuvastatud puuduste kokkuvõte

Longo poolt läbi viidud põhjaliku diagnostika käigus, 6 puudust olid tuvastatud sõidukis.

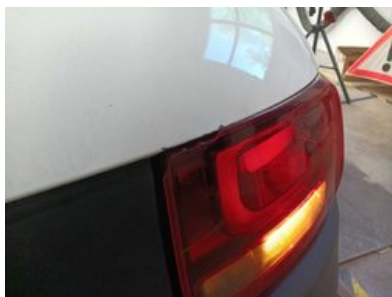
### ✓ 2. Tuled: Tagatuled (Pidurituled, udutuled, suunatuled) - Toimimine, kahjustused ja värv

- ✓ 1. Vaheta Tagumised Tuled
