# Diagnostikaaruanne

## 2018 PEUGEOT 5008 GT-Line

### Tuvastatud puuduste kokkuvõte

# Ettevalmistus- ja remondiaruanne

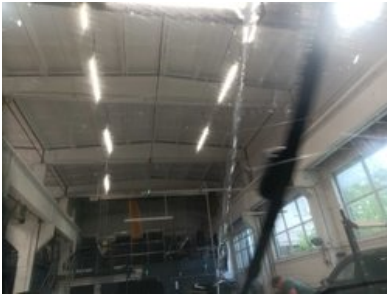
- ✓ **1. Esiosa:** Klaasipuhasti Kumm ja Käepide (Ees ja Taga) - Seisukord

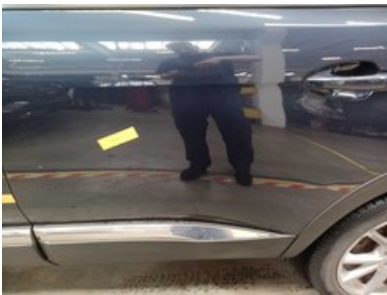
- ✓ **1. Muu:** Täiendavad Poleerimistööd

- ✓ 1. Kere pesemine
- ✓ 2. Kere poleerimine pärast puhastamist

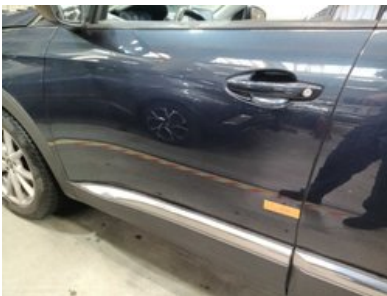
- ✓ **2. Külg:** Vasak ja Parem Külg - Nähtavad Kahjustused ja Kriimustused

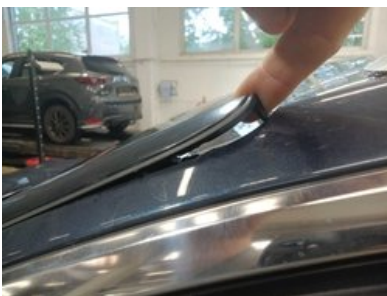
- ✓ **3. Esiosa:** Esiklaasi terviklikkus - puuduvad tehnöölevaatust välistavad kahjustused

- ✓ 1. Vasak Esiklaasi Kaunistus

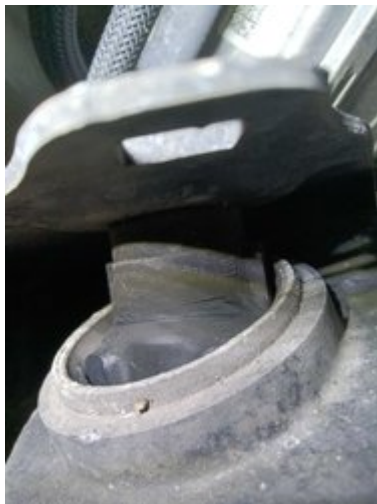
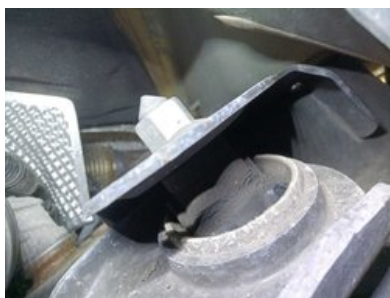
- ✓ **1. MUU:** Laadida Akut
- ✓ **2. MUU:** Mootoriõli ja Filtri Vahetus
- ✓ **3. VEDRUSTUS:** Vedrustuse Alumine Õlg Mõlemad

- ✓ 1. Vedrustuse Alumine Võll (Mõlemad)
- ✓ 2. Mootoriõli ja Filtri Vahetus
- ✓ 3. Laadida Akut
- ✓ 4. Vaheta Esiklaasi Kojamees (Mehaaniline)
