# Diagnostikaaruanne

## 2021 OPEL ASTRA Business Edition

### Diagnostika üksikasjad

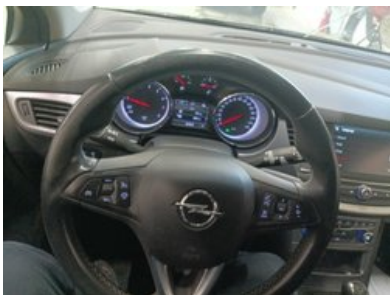
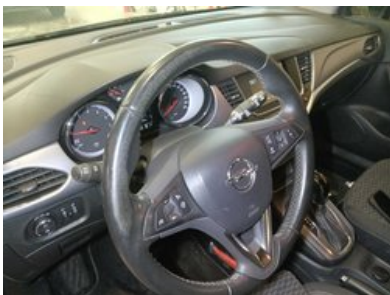
### ✓ 1. Esiosa: Rool - Seisukord

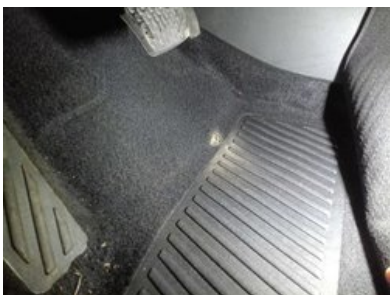
### ✓ 2. Salong: Vaibad - Seisukord

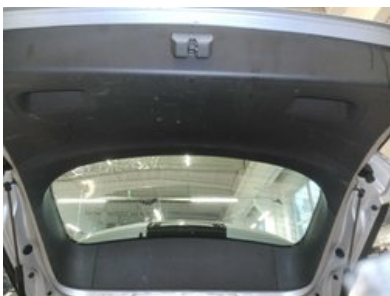
### ✓ 3. Salong: Katted ja liistud - Seisukord

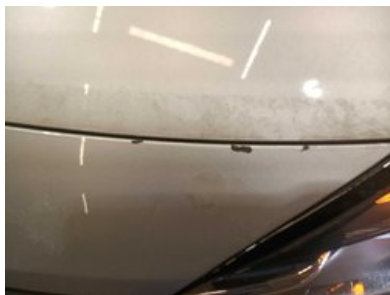
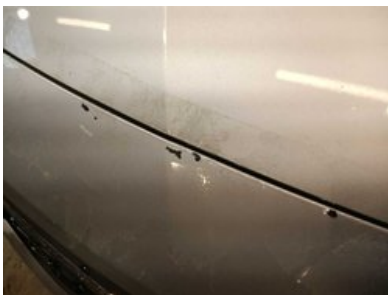
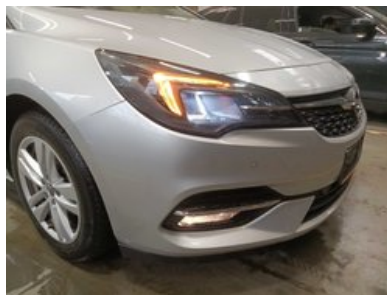
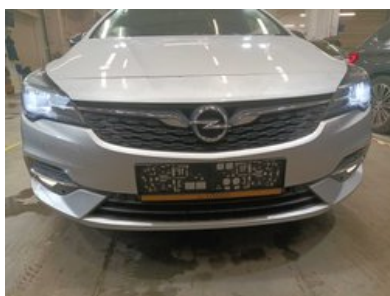
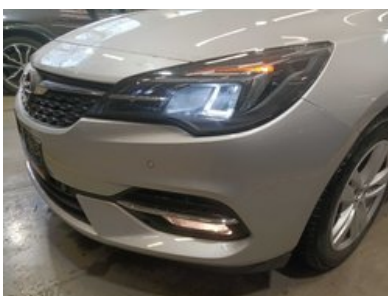
### ✓ 1. Esiosa: Esistange - Seisukord ja Joondus

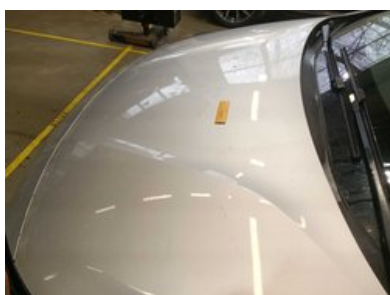
### ✓ 2. Esiosa: Kapott - Nähtavad Kahjustused

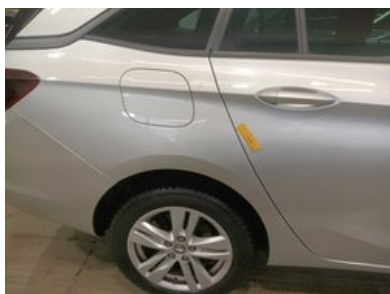
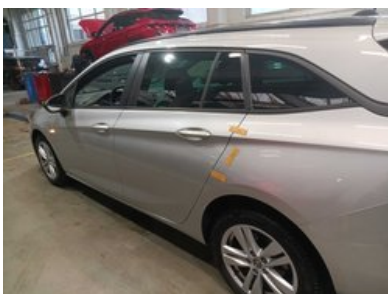
### ✓ 3. Külg: Vasak ja Parem Külg - Nähtavad Kahjustused ja Kriimustused

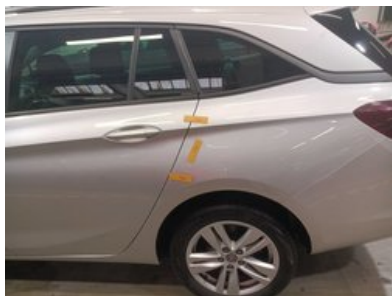
✓ **4. Külg:** Vasak ja Parem Külg - Nähtavad Kahjustused ja Kriimustused

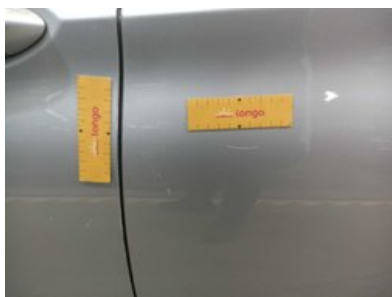
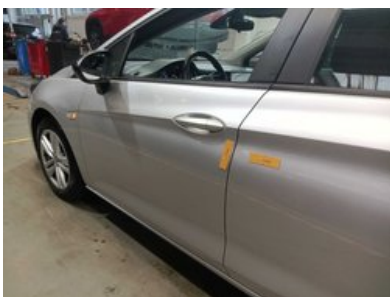
✓ **5. Külg:** Vasak ja Parem Külg - Nähtavad Kahjustused ja Kriimustused

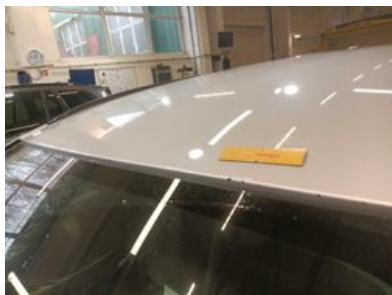
✓ **6. Muu:** Katus - Nähtavad kahjustused (nt rahekahjustused)

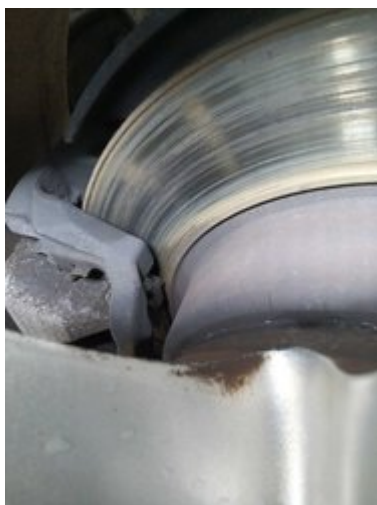
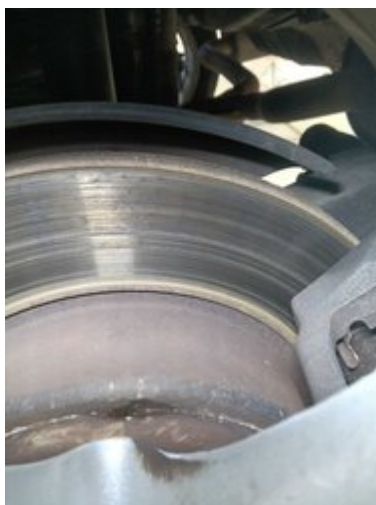
### ✓ 3. MUU: Tagumised Pidurikettad koos Klotsidega

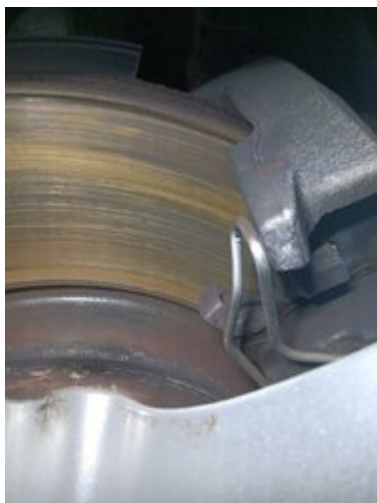
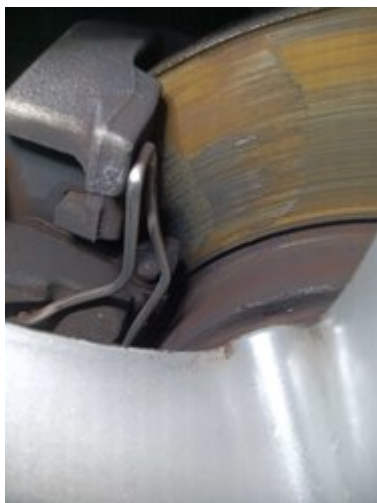
✓ **4. MUU:** Esimised Piduriketad Klotsidega

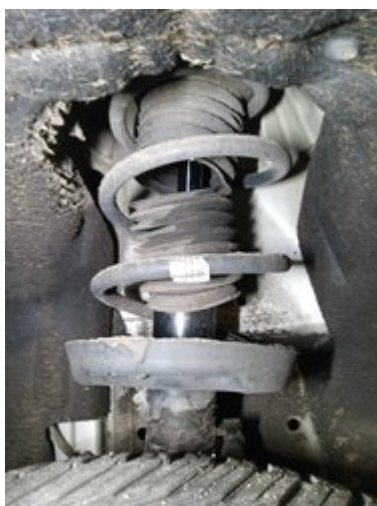
✓ **5. MUU:** Amortisaatorite kaitse

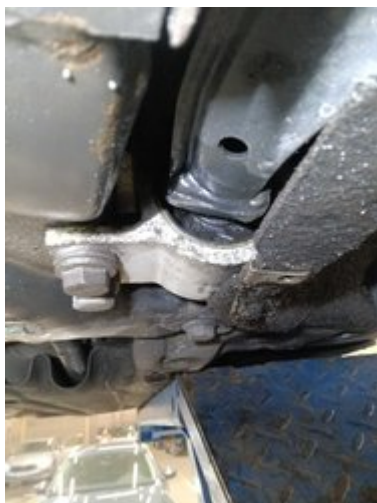
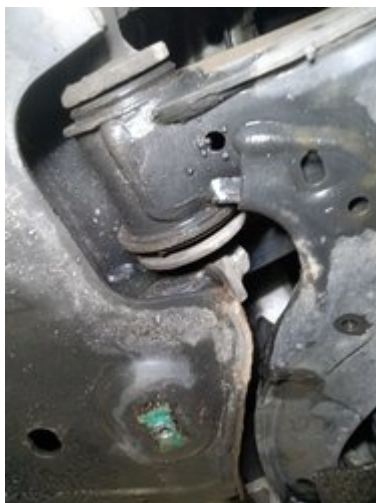
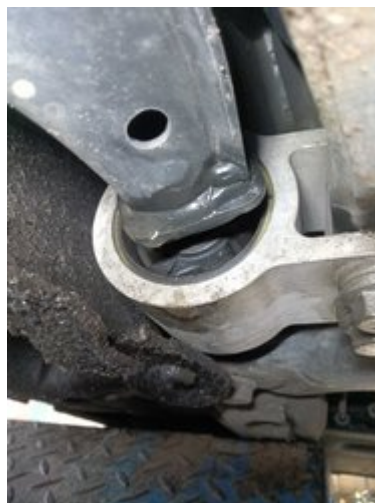
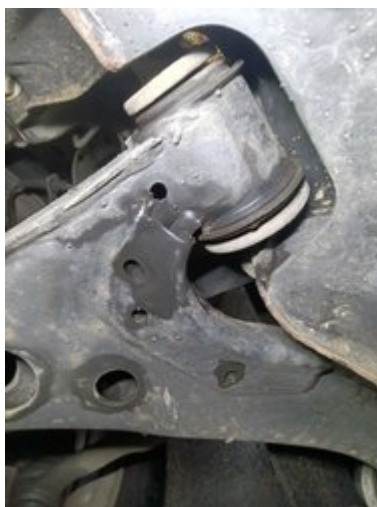
✓ **6. MUU:** Vedrustuse Alumine Võll
