# Diagnostikaaruanne

## 2022 NISSAN JUKE N-Connecta

Longo poolt läbi viidud põhjaliku diagnostika käigus, 10 puudust olid tuvastatud sõidukis.

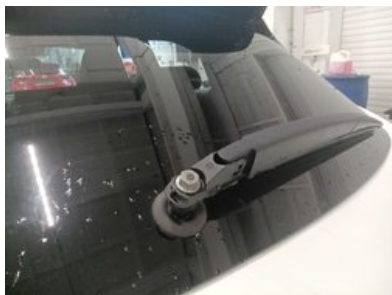
- ✔ **1. Esiosa:** Klaasipuhasti Kumm ja Käepide (Ees ja Taga) - Seisukord

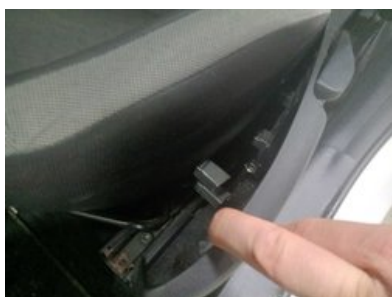
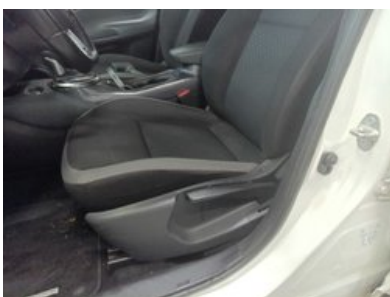
- ✔ **2. Istmed:** Kõik Istmed - Seisukord

- ✓ 1. Vaheta Ukse Kummitihend
- ✓ 2. Vaheta Istme Külglplastik

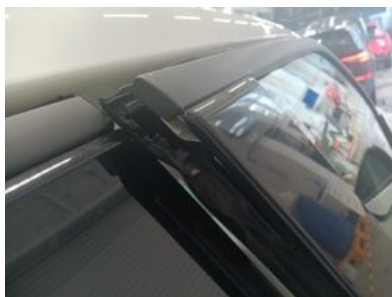
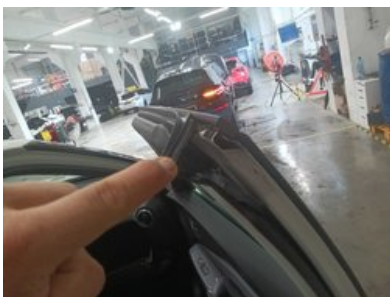
- ✔ **3. Uksed:** Uste Kummitihendid

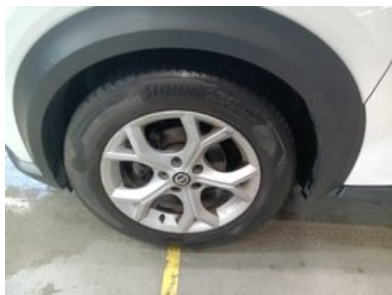
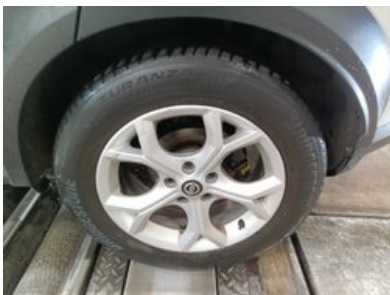
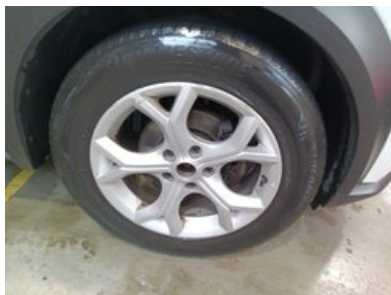
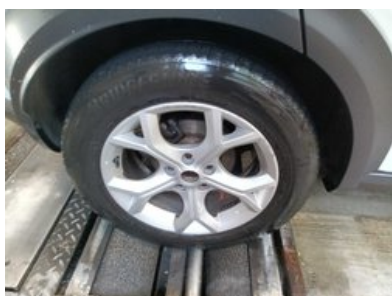
### ✓ 1. Külg: Veljed - Seisukord

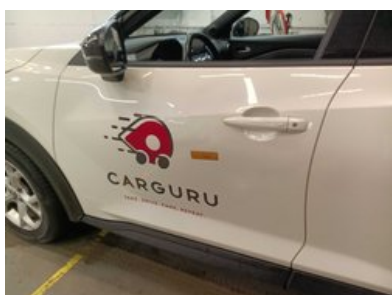
### ✓ 2. Külg: Vasak ja Parem Külg - Nähtavad Kahjustused ja Kriimustused

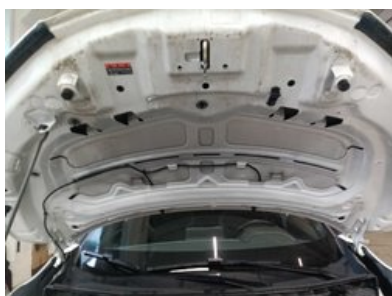
### ✓ 3. Esiosa: Kapoti Heliisolatsioon - Seisukord

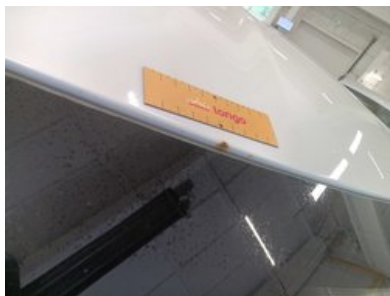
- ✓ **4. Muu:** Katus - Nähtavad kahjustused (nt rahekahjustused)

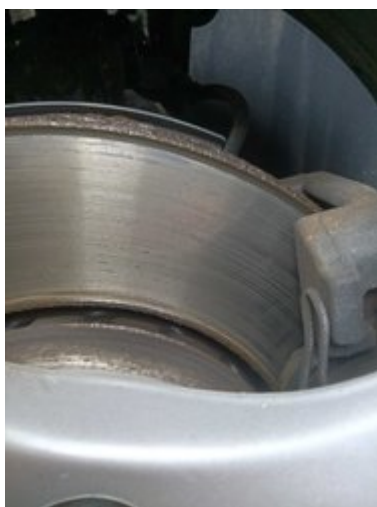
- ✓ **2. PIDURID:** Esimesed Pidurikettad Mõlemad koos Klotside

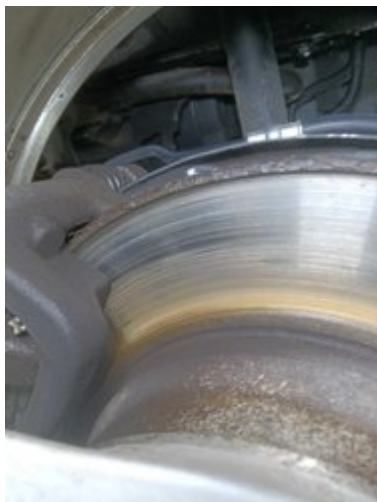
✓ **3. PIDURID:** Tagumine Piduri Ketas (Mõlemad)

- ✓ 1. Tagumine Piduriketas (Mõlemad)
- ✓ 2. Vaheta Tagaklaasi Kuhjari Varrekaane
- ✓ 3. Mootoriõli ja Filtri Vahetus
