Diagnostikaaruanne

2015 RENAULT CAPTUR Helly Hansen

Longo poolt läbi viidud põhjaliku diagnostika käigus, 16 puudust olid tuvastatud sõidukis.

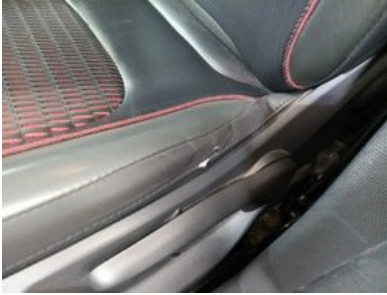
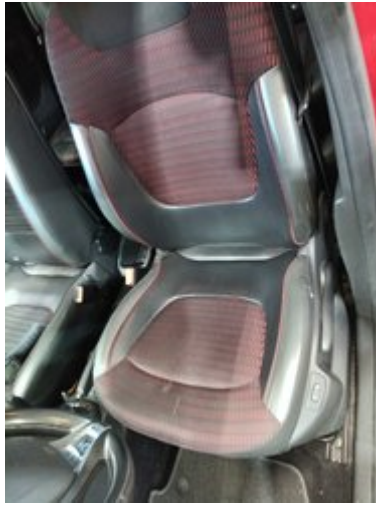
- ✓ **1. Istmed:** Kõik Istmed - Seisukord

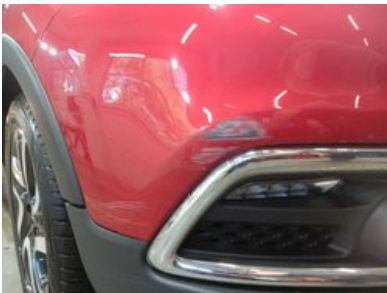
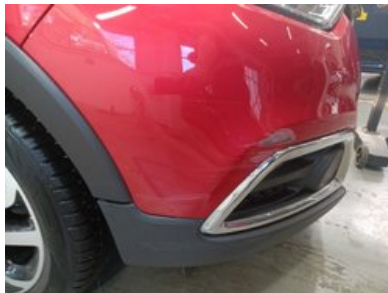
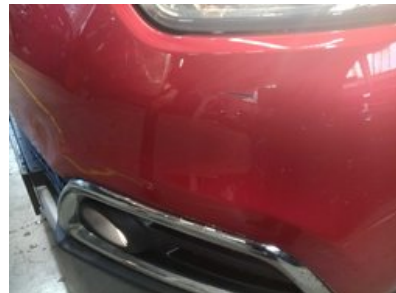
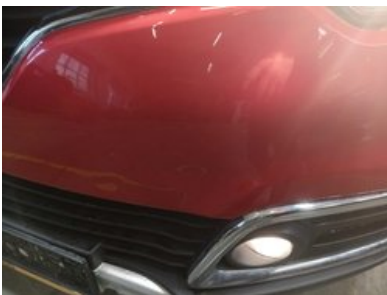
- ✓ **1. Esiosa:** Esistange - Seisukord ja Joondus

- ✓ 1. Esipõrkekaitse Värvimine

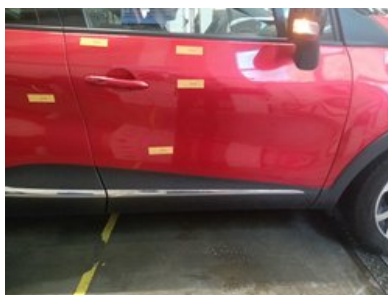
✓ **4. Külg:** Vasak ja Parem Külg - Nähtavad Kahjustused ja Kriimustused

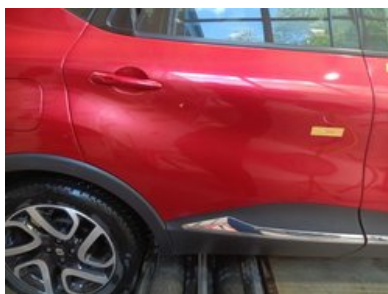
✓ **5. Külg:** Vasak ja Parem Külg - Nähtavad Kahjustused ja Kriimustused

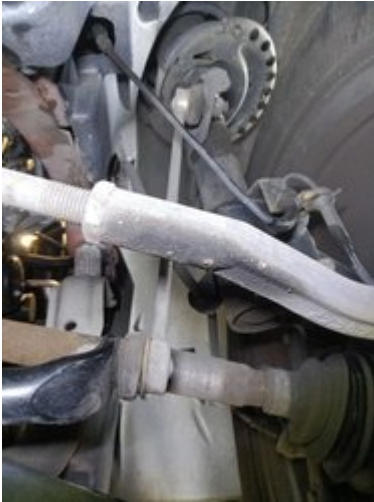
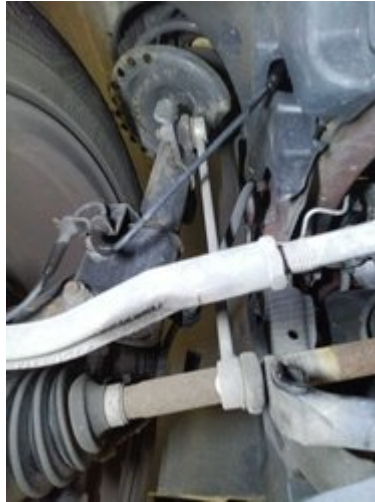
✓ **3. VEDRUSTUS:** Stabilisaatori Välimine Varras, Mõlemad Pooled

- ✓ 1. Mootoriõli ja Filtri Vahetus
- ✓ 2. Süsteemi Tühjendamine/Täitmine
- ✓ 3. Stabilisaatori Link - Välimine (Mõlemad)

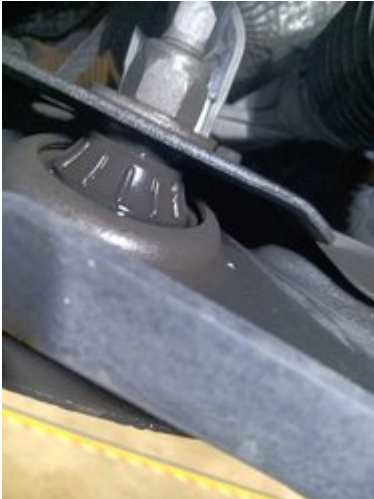
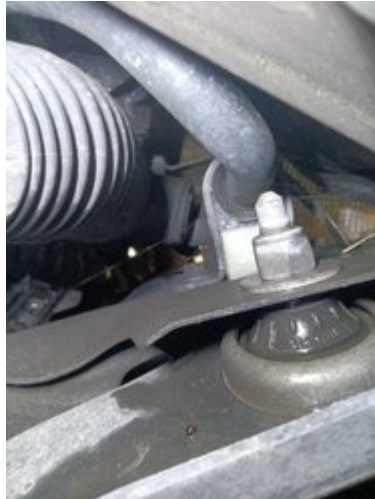
✓ **4. VEDRUSTUS:** Vedrustuse Alumine Õlg Mõlemad

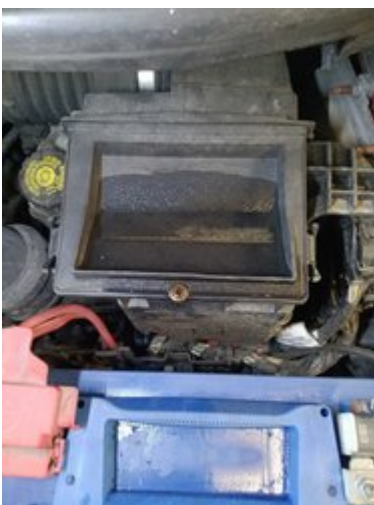
✓ **5. MOOTORI JUHTIMINE - KÜTUS:** Õhufiltri Komplekt

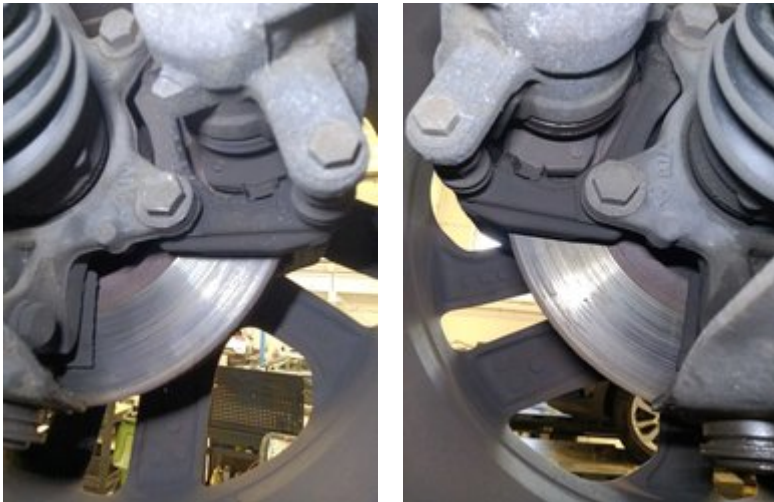
✓ **6. PIDURID:** Esimesed Pidurikettad Mõlemad koos Klotside

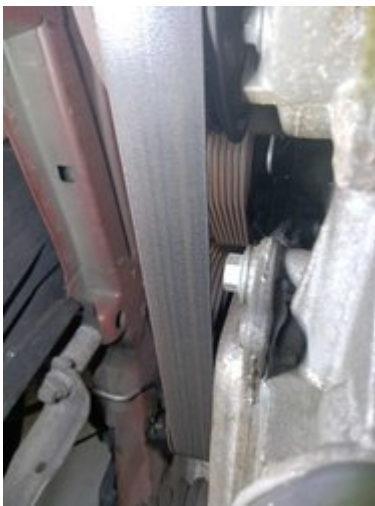
✓ **7. MOOTOR:** Lisaseadmete Ajamvöö
