# Diagnostikaaruanne

## 2017 FORD KUGA ST Line

### Diagnostika üksikasjad

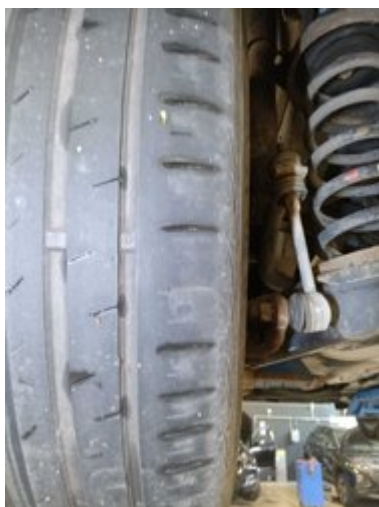
✓ **4. MUU:** Vahetada Rehve
