# Diagnostikaaruanne

## 2019 PEUGEOT 5008 Allure

### Diagnostika üksikasjad

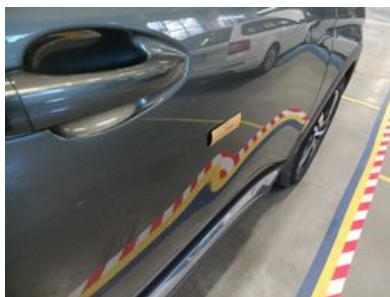
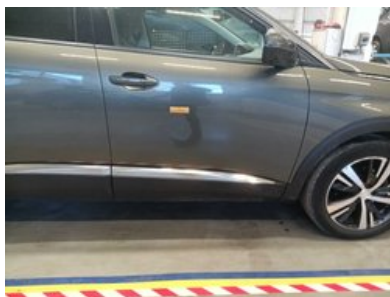
✓ **7. Külg:** Vasak ja Parem Külg - Nähtavad Kahjustused ja Kriimustused

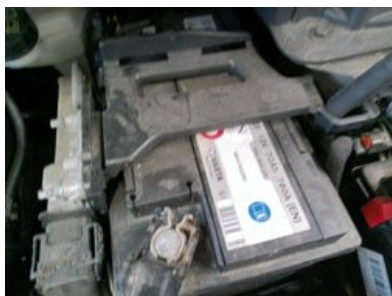
✓ **8. ÜLDINE ELEKTER:** Aku
