# Diagnostikaaruanne

## 2014 SKODA SUPERB Ambition

Värv: Hall	CO <sub>2</sub> NEDC heitkogus: 164 g/km
Kütuse tüüp: Bensiin	
Keretüüp: Universaal	Täismass (GVW): 2093 kg
Uste arv: 5	Mootori suurus: 1.80 l
Istekohtade arv: 5	Silindrid: 4
Läbisõit: 196 159 km	Võimsus: 118 kw
VIN-kood: TMBJB73T0E9047366	Kütusekulu: 7.10 l/100km
Käigukast: Automaatne	Rehvimõõt: 205/55 - 16"
Veoskeem: Esivedu	Longo laoseisu ID: N342537

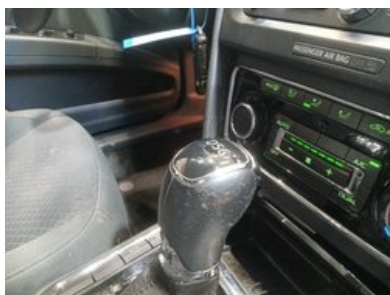
- ✔ **1. Salong:** Käigukang Katik ja Käigukang Nupp - Seisukord

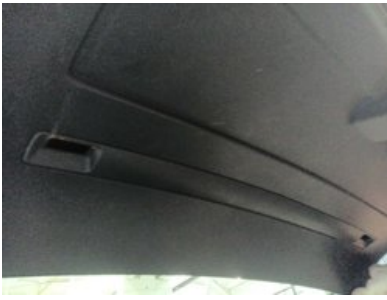
✔ **2. Salong:** Katted ja liistud - Seisukord

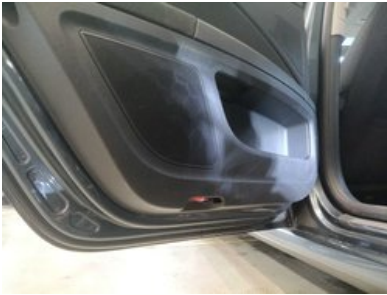
✔ **3. Uksed:** Katted ja liistud - Seisukord

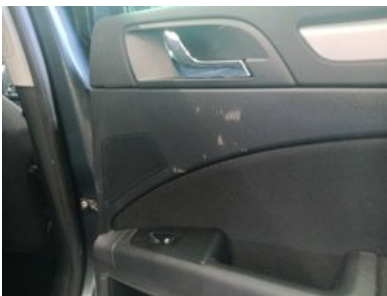
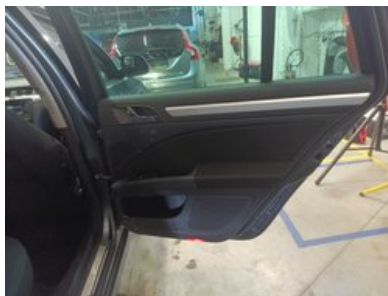
✔ **4. Uksed:** Katted ja liistud - Seisukord

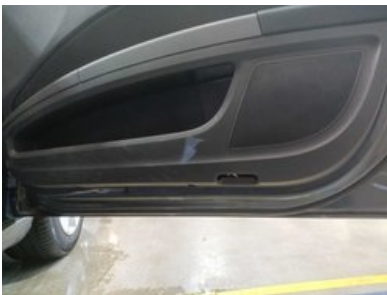
✔ **5. Uksed:** Katted ja liistud - Seisukord

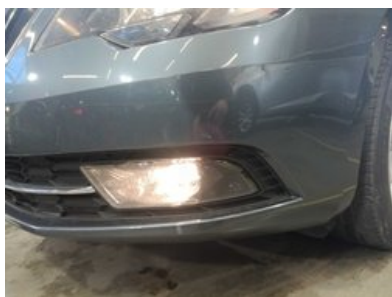
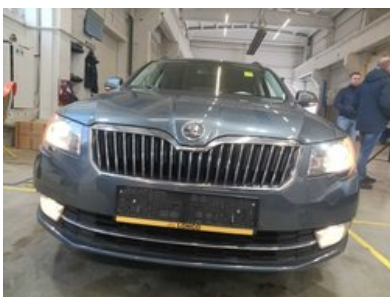
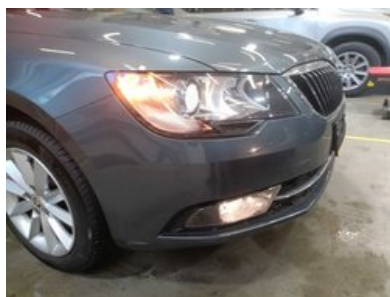
### ✓ 1. Esiosa: Esistange - Seisukord ja Joondus

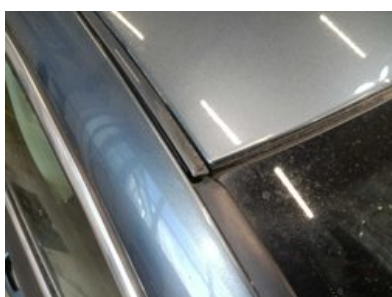
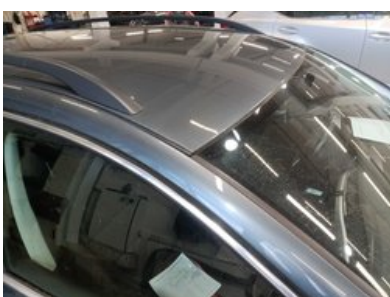
### ✓ 2. Esiosa: Esiklaasi terviklikkus - puuduvad tehnölevaatust välistavad kahjustused

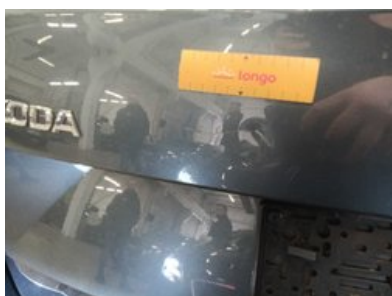
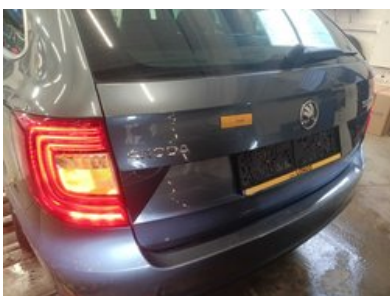
### ✓ 3. Tagaosa: Pagasiluuk - Nähtavad kahjustused

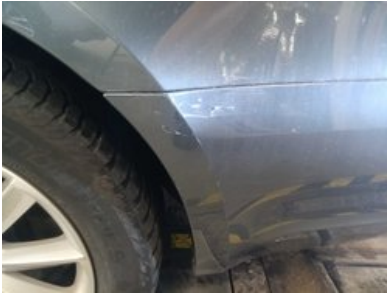
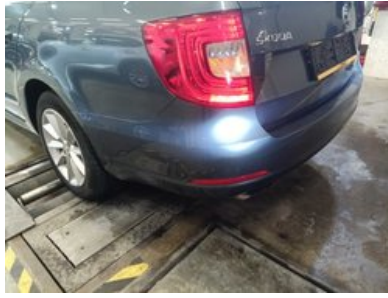
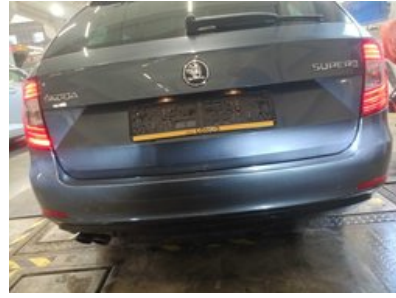
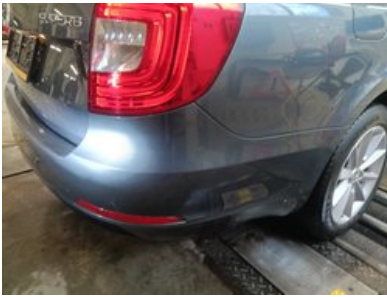
✓ **4. Tagaosa:** Tagumine stange - Seisukord ja joendus

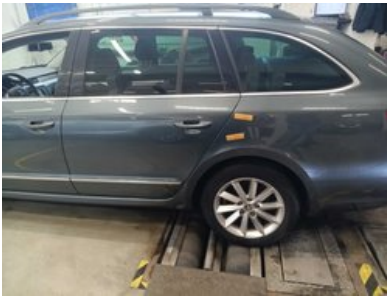
✓ **5. Külg:** Vasak ja Parem Külg - Nähtavad Kahjustused ja Kriimustused

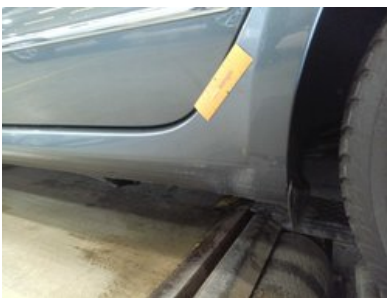
✓ **6. Külg:** Vasak ja Parem Külg - Nähtavad Kahjustused ja Kriimustused

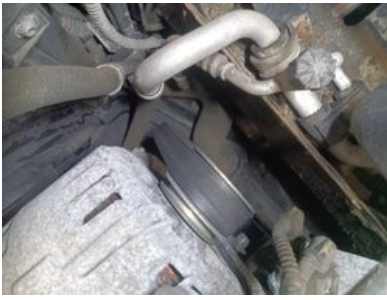
✓ **2. MUU:** Generaatori Rihm

- ✓ 1. Stabilisaatori Link
- ✓ 2. Laadi Aku
- ✓ 3. Generaatori Rihm
- ✓ 4. Mootoriõli ja Filter
- ✓ 5. Vahetada Rehve
- ✓ 6. Rattalaager

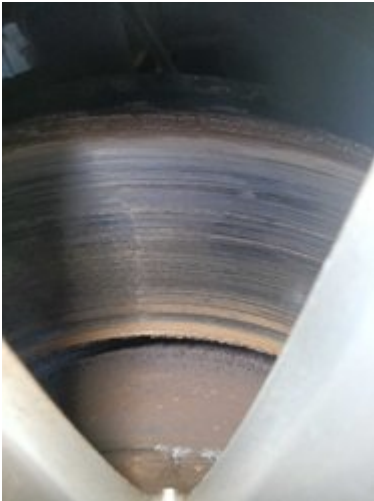
✓ **3. MUU:** Esimesed Piduriketad Klotsidega

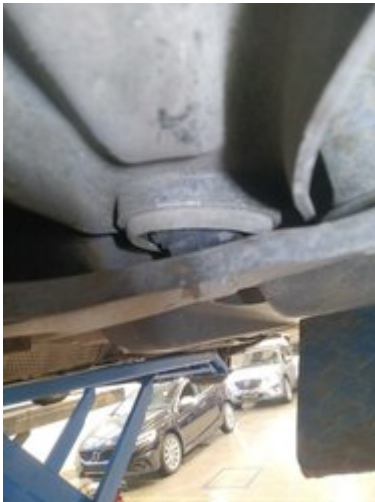
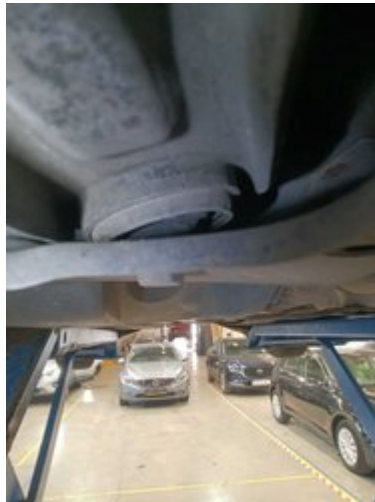
✓ **5. MUU:** Vedrustuse Alumine Võll

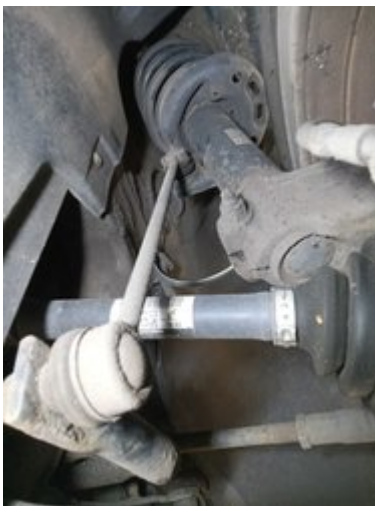
✓ **6. MUU:** Stabilisaatori Link

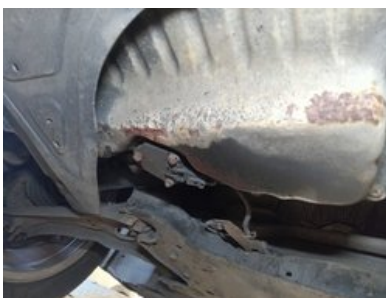
✓ **7. MUU:** Õlipann

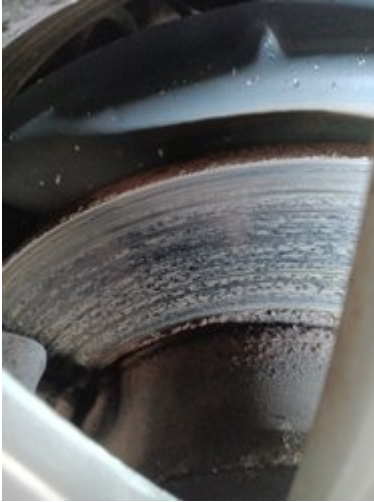
✓ **9. MUU:** Tagumised Pidurikettad koos Klotsidega

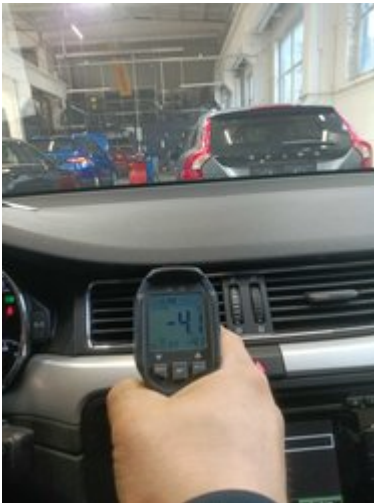
#### ✓ 4. Kliimaseadme Mõõtmine
