# Diagnostikaaruanne

## 2016 HYUNDAI TUCSON Premium

### Tuvastatud puuduste kokkuvõte

Longo poolt läbi viidud põhjaliku diagnostika käigus, 6 puudust olid tuvastatud sõidukis.

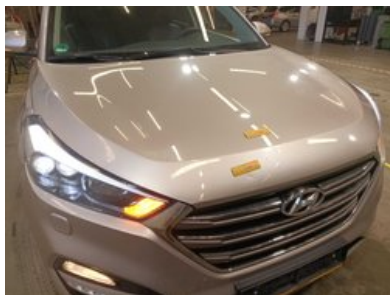
#### ✓ 1. Esiosa: Kapott - Nähtavad Kahjustused

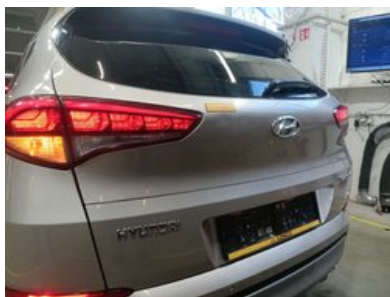
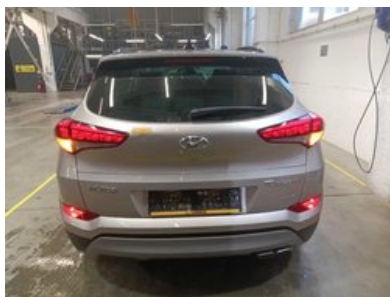
✓ **2. Tagaosa:** Pagasiluuk - Nähtavad kahjustused

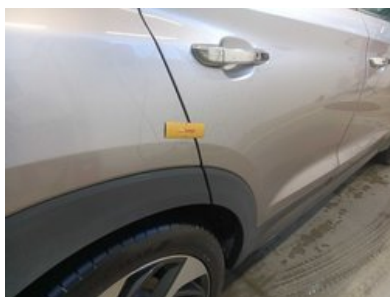
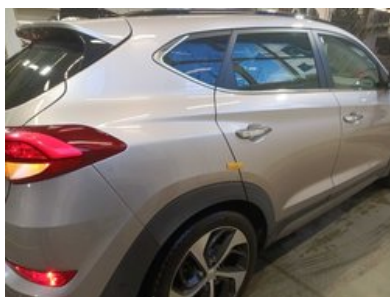
✓ **3. Külg:** Vasak ja Parem Külg - Nähtavad Kahjustused ja Kriimustused

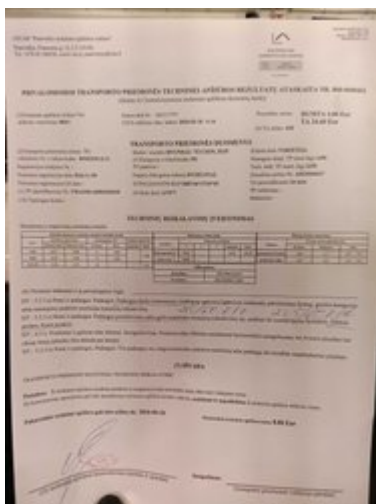
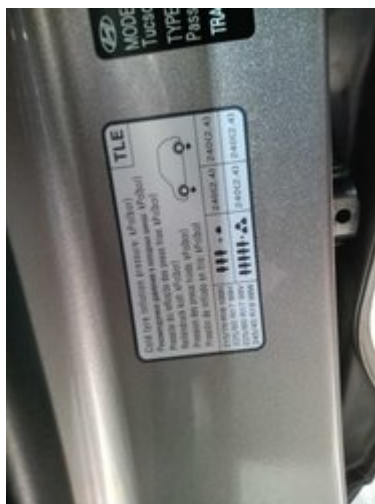
✓ **2. MUU:** Vahetada Rehve

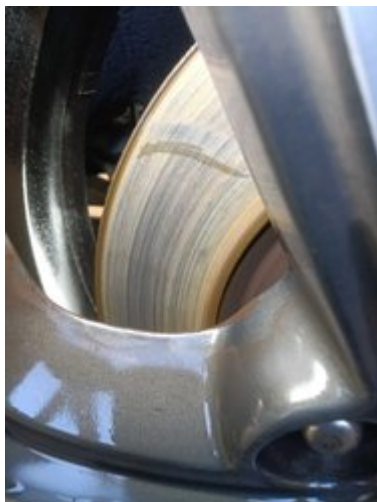
### ✓ 3. PIDURID: Esimesed Pidurikettad Mõlemad
