# Diagnostikaaruanne

## 2015 TOYOTA AURIS Aspiration

Läbisõit lõpetamise kuupäeval: 183 122 km

Kontrollitud Longo Shared Service sertifitseeritud diagnostika meeskonna poolt: Eimantas A., Mindaugas G., Arnas S.

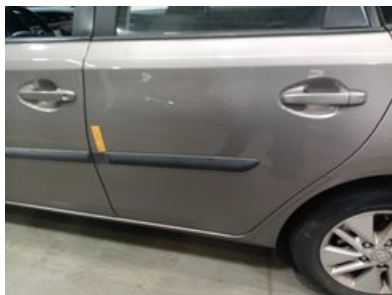
- ✓ **1. Külg:** Vasak ja Parem Külg - Nähtavad Kahjustused ja Kriimustused

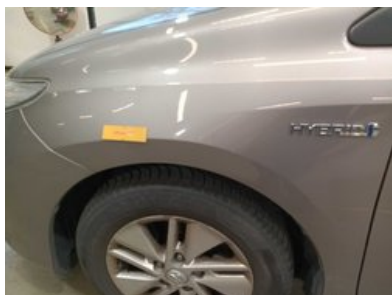
- 
- ✓ **2. Külg:** Vasak ja Parem Külg - Nähtavad Kahjustused ja Kriimustused

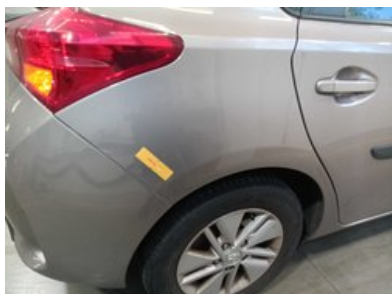
- 
- ✓ **3. Külg:** Vasak ja Parem Külg - Nähtavad Kahjustused ja Kriimustused

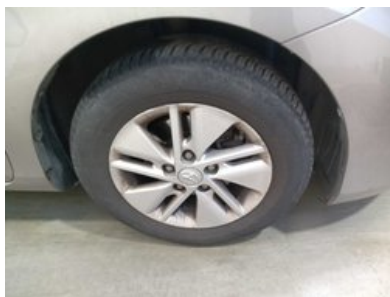
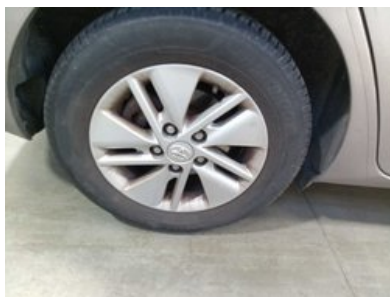
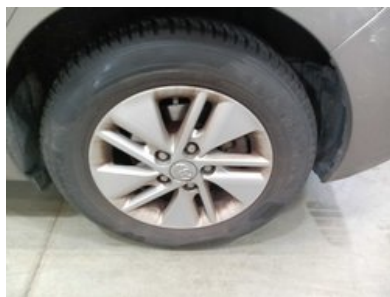
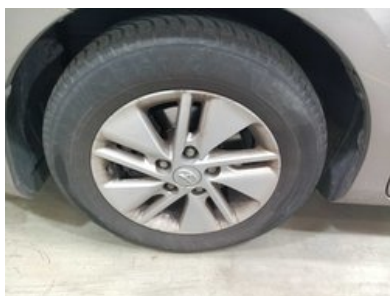
✓ **4. Külg:** Veljed - Seisukord

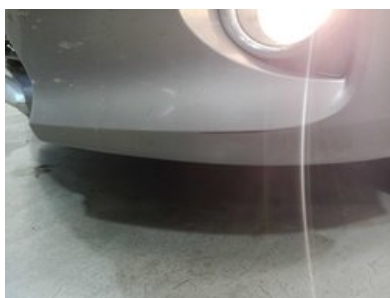
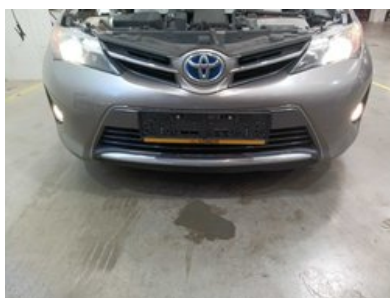
✓ **5. Esiosa:** Esistange - Seisukord ja Joondus

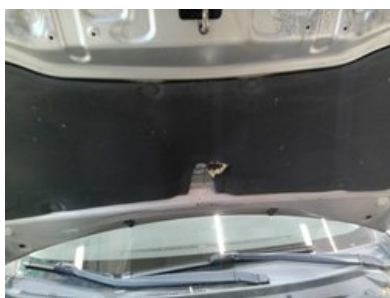
✓ **6. Esiosa:** Kapoti Heliisolatsioon - Seisukord

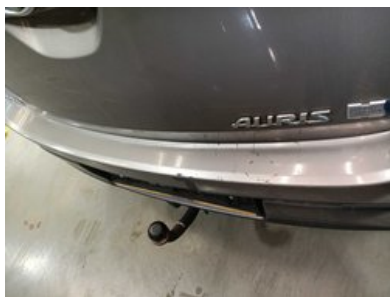
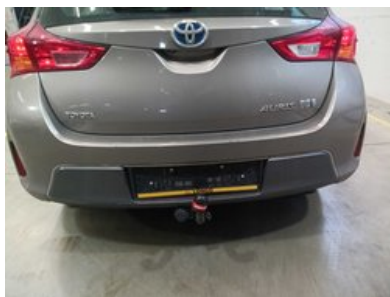
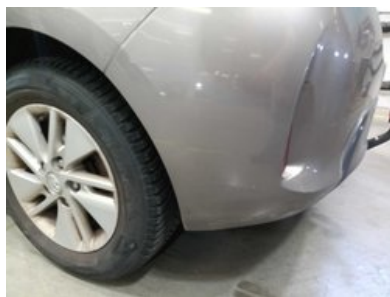
✓ **7. Tagaosa:** Tagumine stange - Seisukord ja joondus

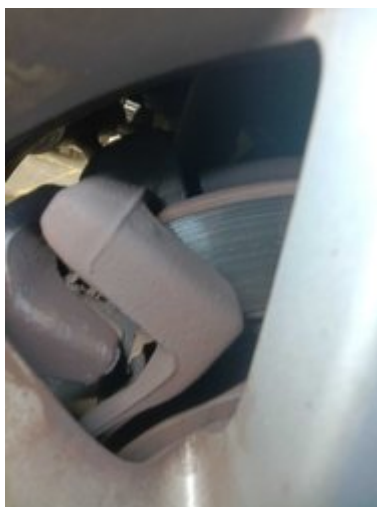
✓ **1. PIDURID:** Tagumine Piduri Ketas (Mõlemad)

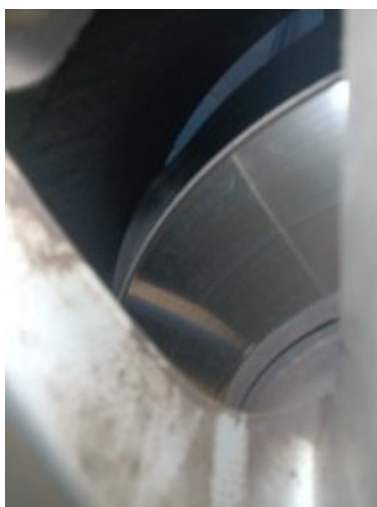
✓ **2. PIDURID:** Esimesed Pidurikettad Mõlemad

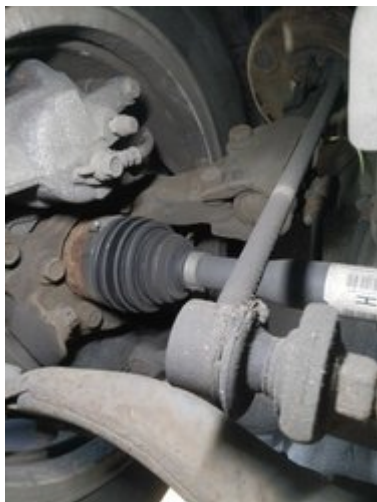
### ✓ 3. VEDRUSTUS: Stabilisaator
