# Diagnostikaaruanne

## 2021 TOYOTA RAV 4 Active

### Diagnostika üksikasjad

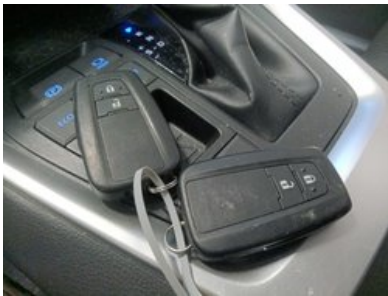
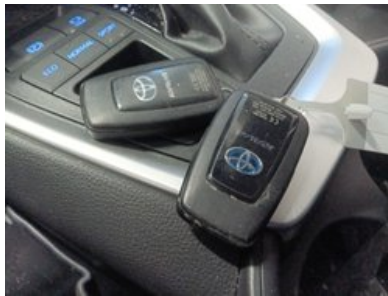
### ✓ 1. Salong: Tarvikud - Toimimine ja Seisukord

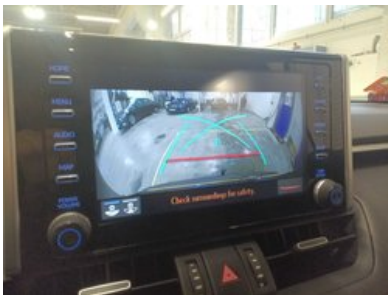
### ✓ 2. Salong: Tarvikud - Toimimine ja Seisukord

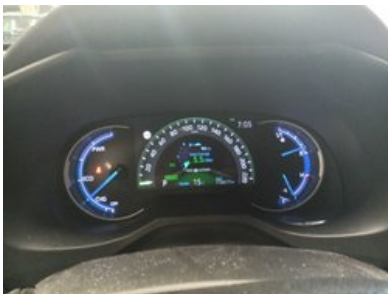
### ✓ 3. Salong: Tarvikud - Toimimine ja Seisukord

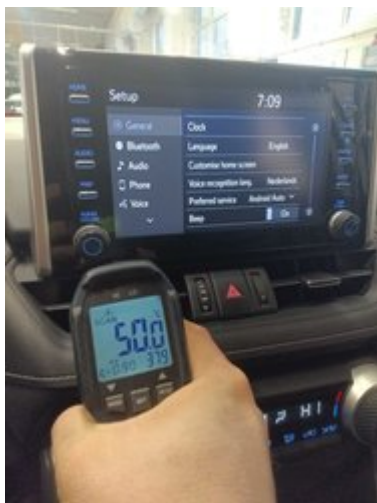
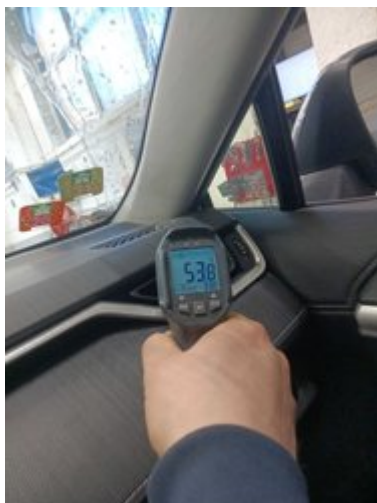
✓ **4. Salong:** Tarvikud - Toimimine ja Seisukord

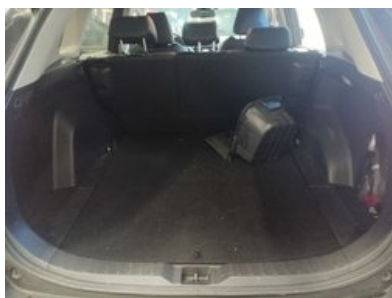
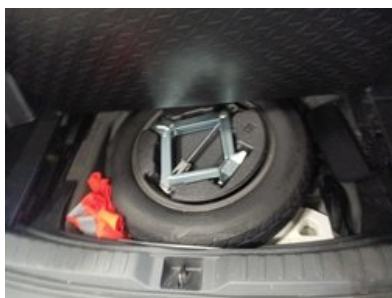
✓ **5. Salong:** Tarvikud - Toimimine ja Seisukord

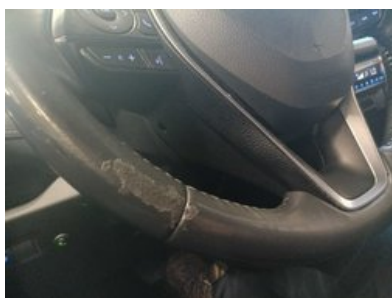
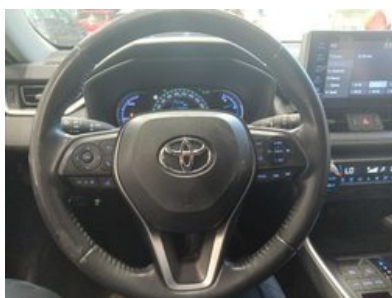
✓ **6. Esiosa:** Rool - Seisukord

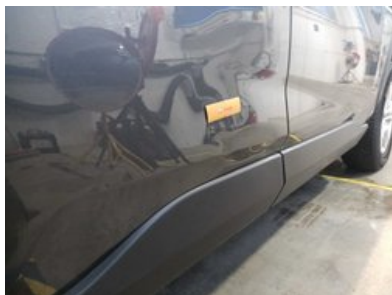
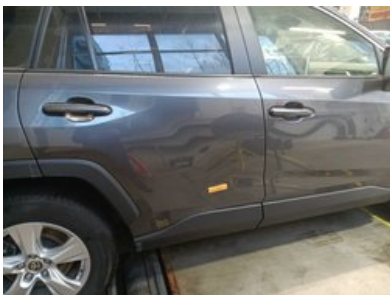
- ✓ **1. Külg:** Vasak ja Parem Külg - Nähtavad Kahjustused ja Kriimustused

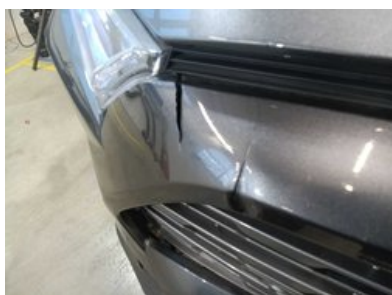
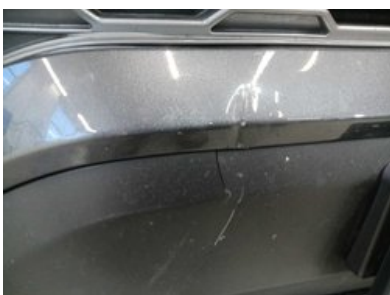
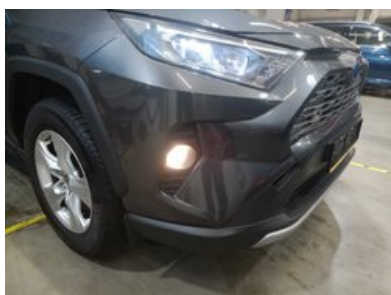
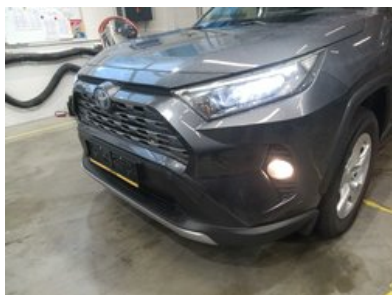
- ✓ **2. Esiosa:** Esistange - Seisukord ja Joondus

- ✓ 1. Esipõrkekaitse Värvimine
- ✓ 2. Puksiirnael Kate

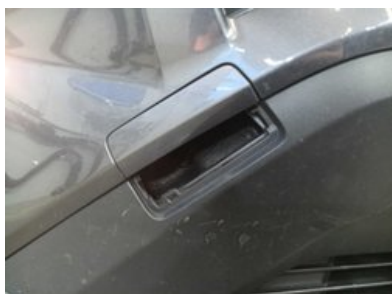
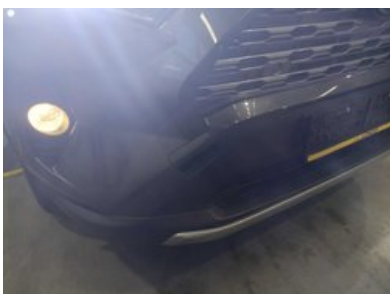
- ✓ **3. Esiosa:** Esistange - Seisukord ja Joondus

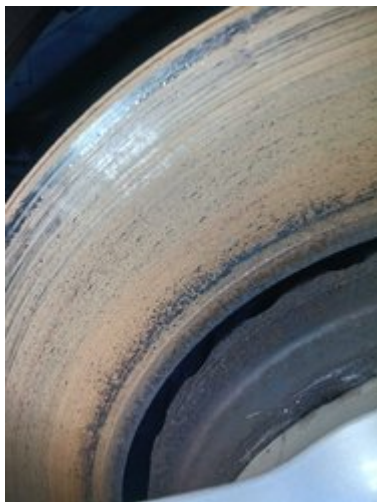
✓ **3. PIDURID:** Esimesed Pidurikettad Mõlemad

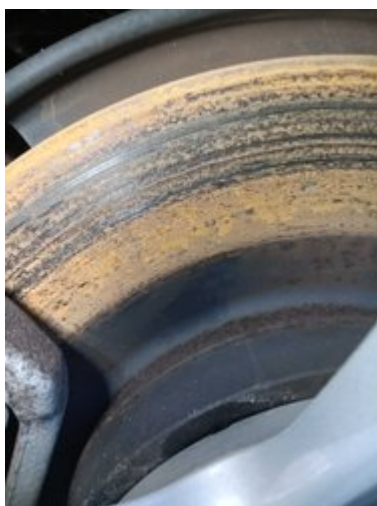
✓ **4. PIDURID:** Tagumine Piduri Ketas (Mõlemad)

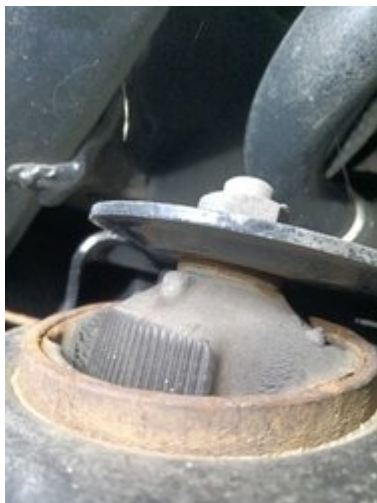
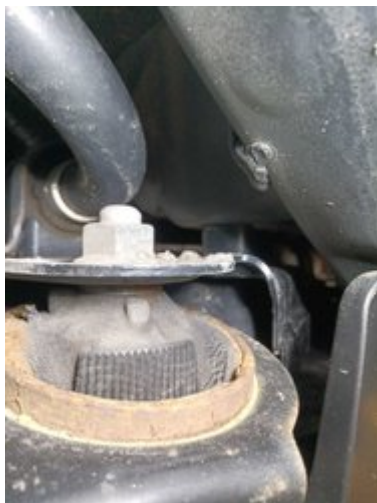
✓ **5. VEDRUSTUS:** Esimese Vedrustuse Alumiste Ölgade Puksid
