# Diagnostikaaruanne

## 2016 NISSAN QASHQAI N-Connecta

Läbisõit lõpetamise kuupäeval: 157 929 km

Longo poolt läbi viidud põhjaliku diagnostika käigus, 19 puudust olid tuvastatud sõidukis.

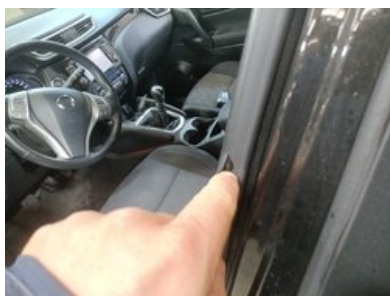
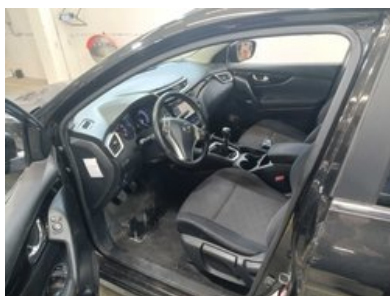
✔ **1. Uksed:** Uste Kummitihendid

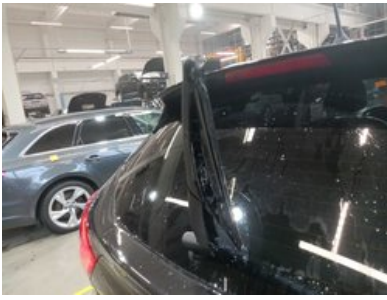
✓ **2. Esiosa:** Klaasipuhasti Kumm ja Käepide (Ees ja Taga) - Seisukord

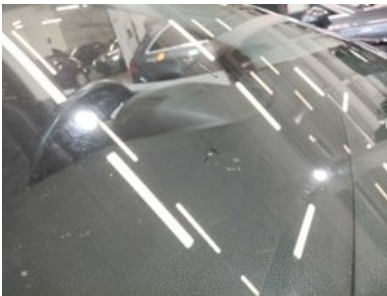
✓ **1. Esiosa:** Esiklaasi terviklikkus - puuduvad tehnöülevaatust välistavad kahjustused

- ✓ 1. Esiklaasi Remont
- ✓ 2. Tagapõrke Nurga Remont

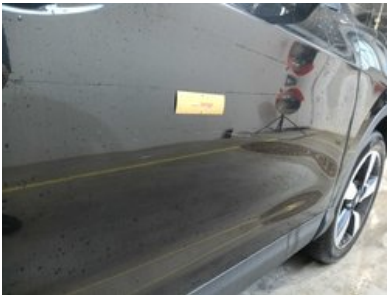
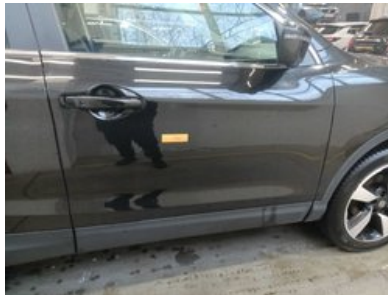
✓ **2. Külg:** Vasak ja Parem Külg - Nähtavad Kahjustused ja Kriimustused

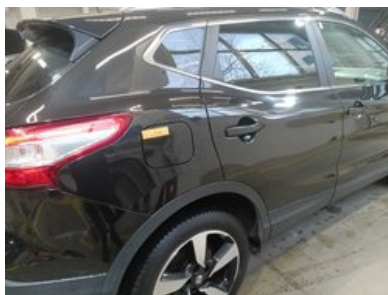
✓ **3. Külg:** Vasak ja Parem Külg - Nähtavad Kahjustused ja Kriimustused

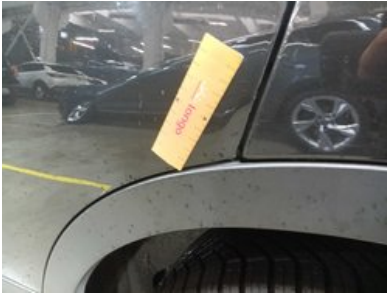
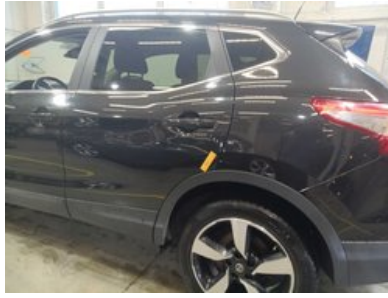
✔ **4. Külg:** Vasak ja Parem Külg - Nähtavad Kahjustused ja Kriimustused

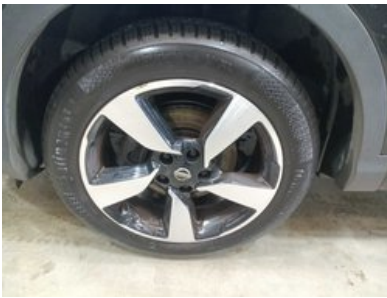
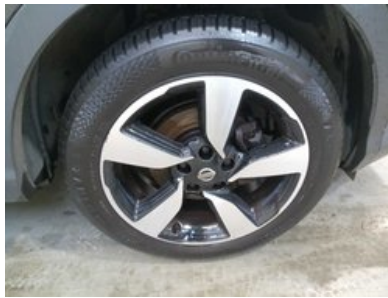
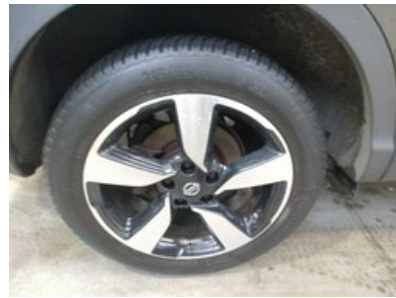
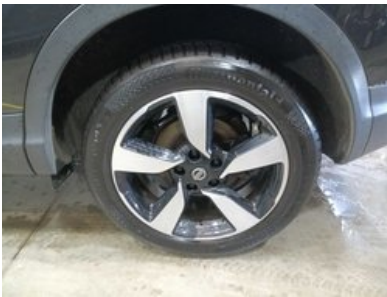
✔ **5. Külg:** Veljed - Seisukord

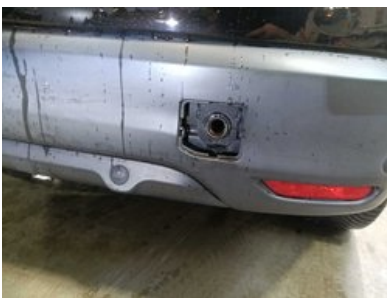
✔ **6. Tagaosa:** Tagumine stange - Seisukord ja joendus

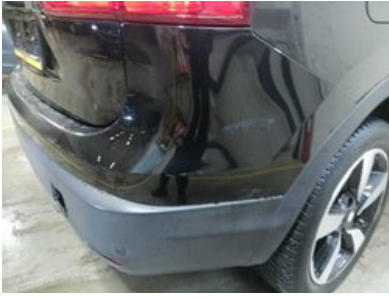
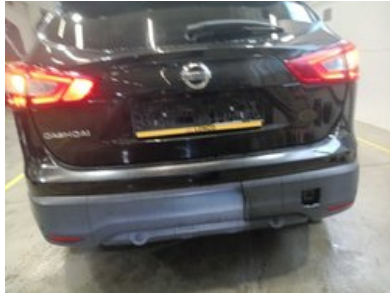
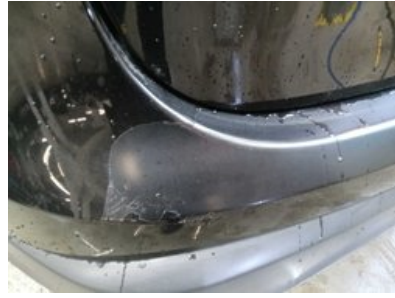
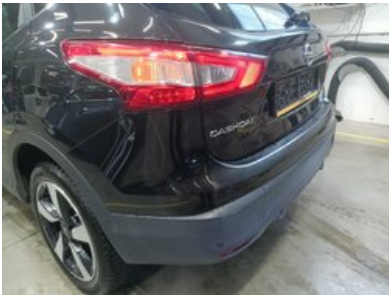
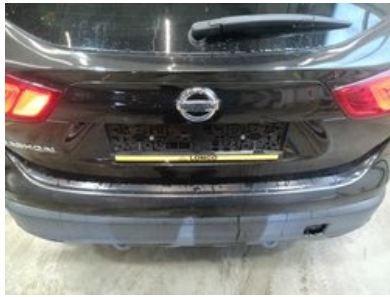
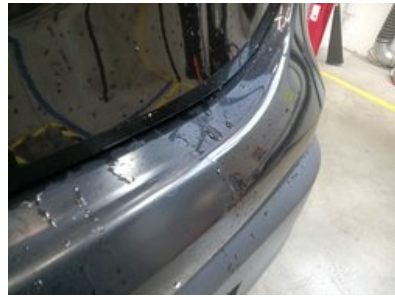
✓ **7. Tagaosa:** Tagumine stange - Seisukord ja joendus

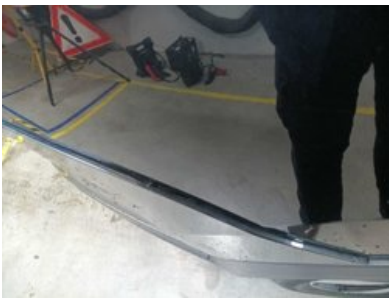
✓ **8. Tagaosa:** Tagumine stange - Seisukord ja joendus

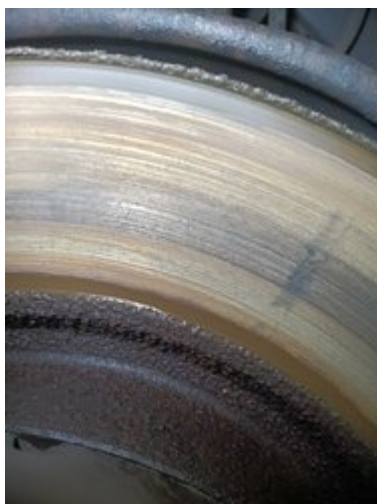
### ✓ 3. MUU: Esimesed Pidurikettad koos Klotsidega

- ✓ 1. Kliimaseadme Täitmine
- ✓ 2. Mootoriõli ja Filter
- ✓ 3. Generaatori Rihm
- ✓ 4. Esimesed Pidurikettad koos Klotsidega
- ✓ 5. Vedrustuse Alumine Võll
- ✓ 6. Laadida Akut
- ✓ 7. Vaheta Tagaklaasi Kuhjar (Mehaaniline)

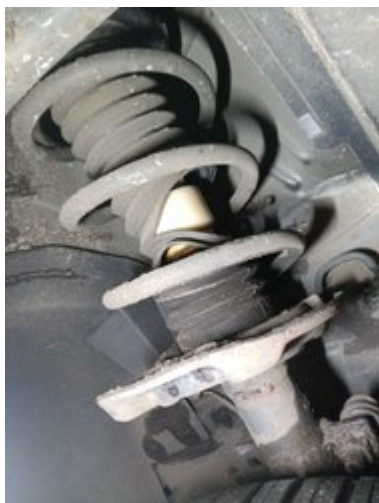
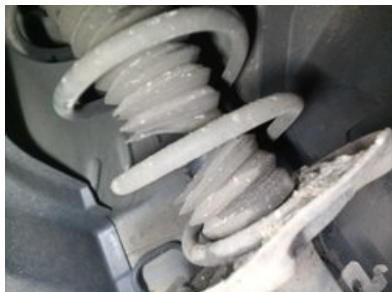
✓ **4. MUU:** Amortisaatorite kaitse

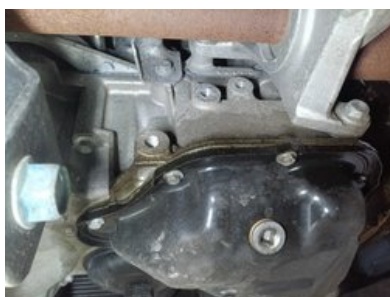
✓ **5. MUU:** Õlipann

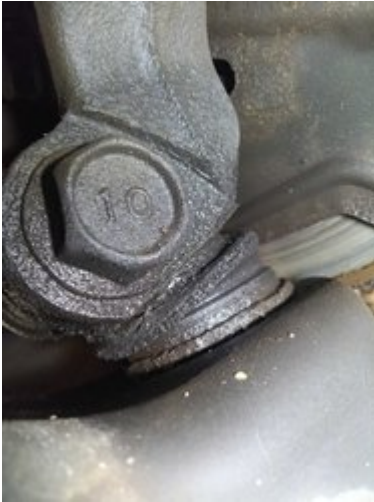
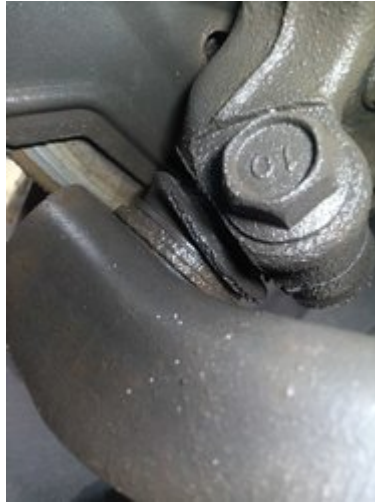
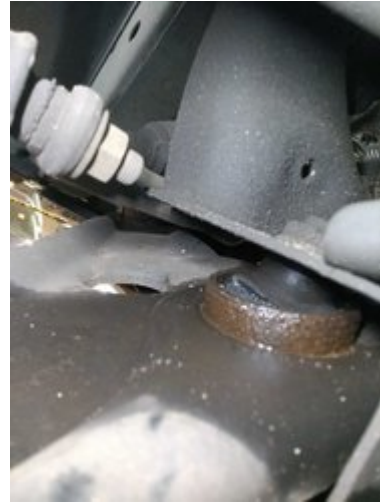
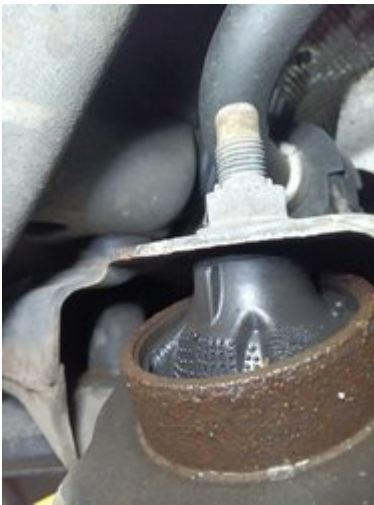
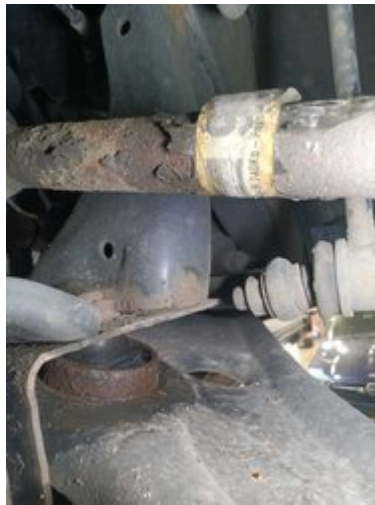
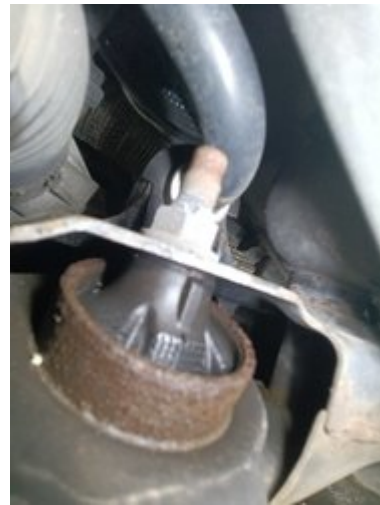
✓ **6. MUU:** Vedrustuse Alumine Võll

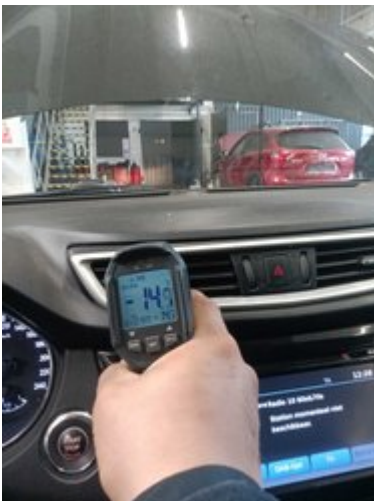
✓ **7. MUU:** Kliimaseadme Täitmine

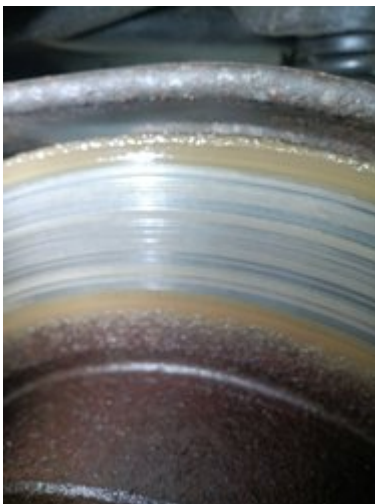
✓ **8. MUU:** Tagumised Pidurikettad koos Klotsidega

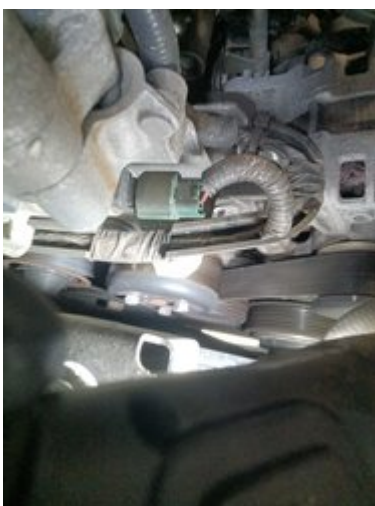
✓ **9. MUU:** Generaatori Rihm
