# Diagnostikaaruanne

## 2013 BMW X1 Upgrade Edition

### Diagnostika üksikasjad

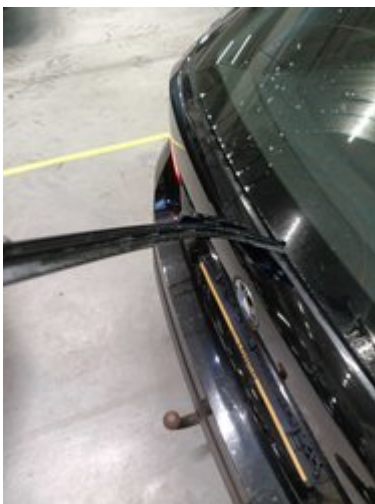
- ✓ **1. Muu:** Kuuldavad Märgid (Lahtised Osad, Kolisemine jne)

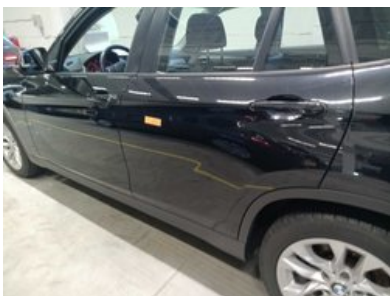
- ✓ **2. Külg:** Vasak ja Parem Külg - Nähtavad Kahjustused ja Kriimustused

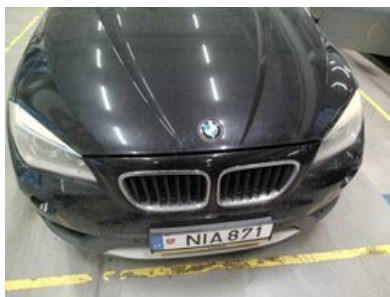
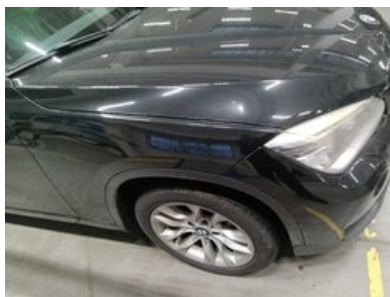
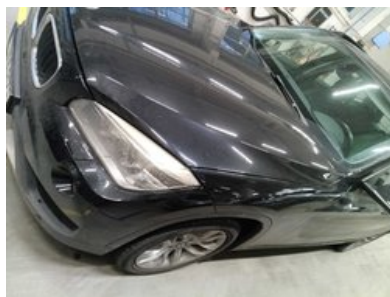
✓ **3. Külg:** Keredetailide Geomeetria

- ✓ 1. Reguleeri Esimisi Vahed

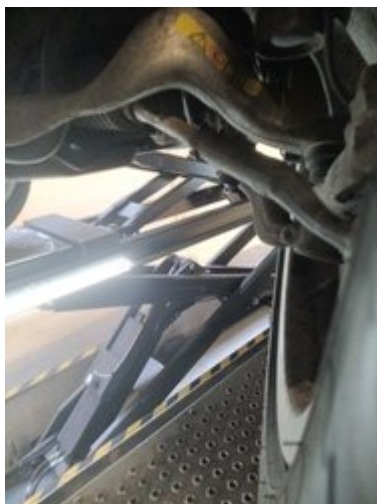
✓ **3. ROOL:** Roolivarda Otsakaant

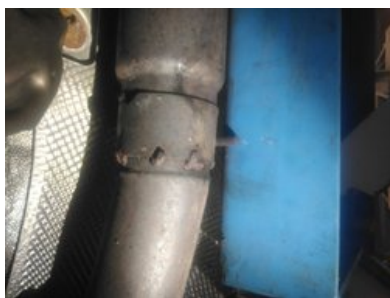
✓ **5. HEITGAASISÜSTEEM:** Heitgaasi Ühendus

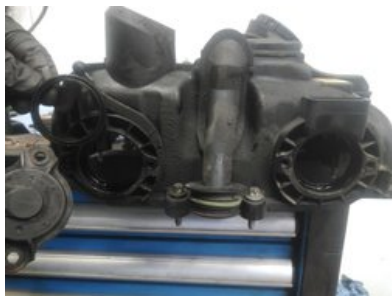
✓ **6. MOOTOR:** Klapikaane Tihendid

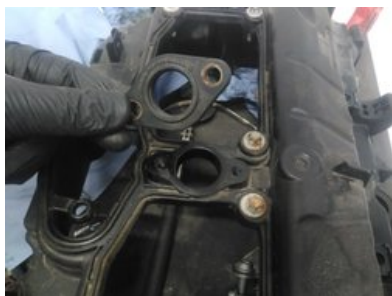
✓ **7. MOOTOR:** Klapikaane Osa

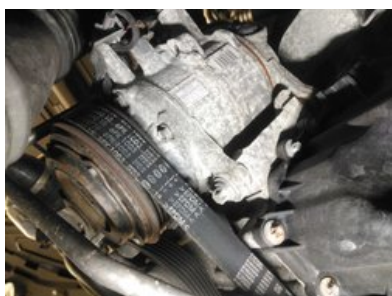
✓ **8. MOOTOR:** Generaatori Rihm

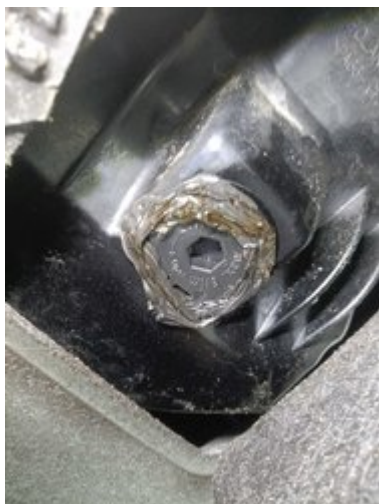
✓ **9. MOOTOR:** Õlipann

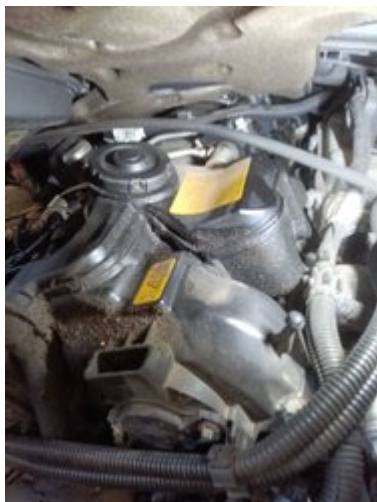
✓ **10. MOOTOR:** Kammelvälli Klapikate ja Tihend

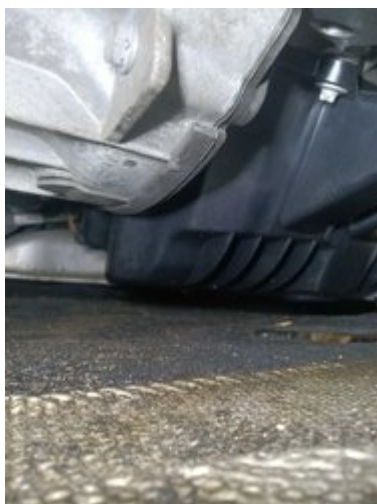
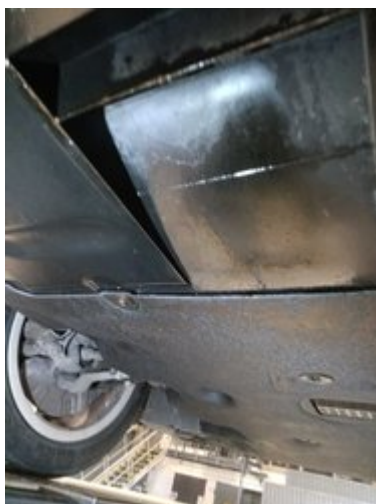
✓ **11. MOOTOR:** Õlipann

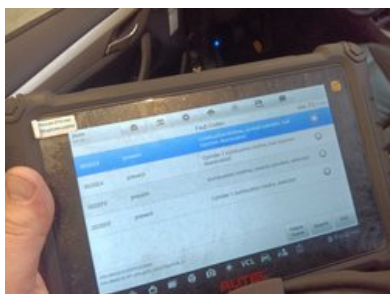
✓ **16. MOOTORI JUHTIMINE - KÜTUS:** Sissepritsed (Kõik)

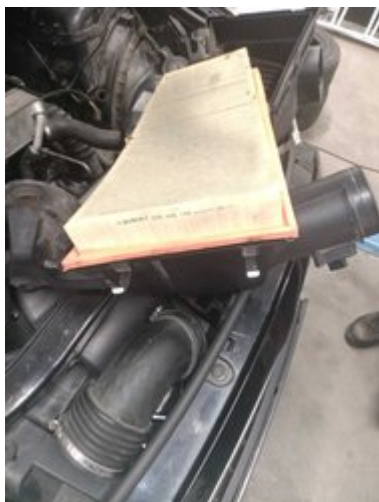
✓ **18. MOOTORI JUHTIMINE - KÜTUS:** Õhufiltri Element

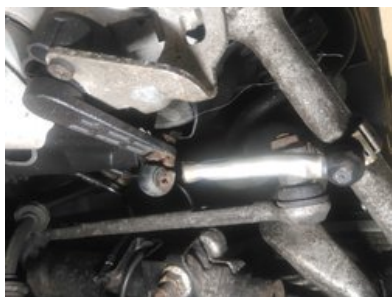
✓ **19. ÜLDINE ELEKTER:** Esimene Kõrgusandur
