# Diagnostikaaruanne

## 2022 PEUGEOT 3008 GT Pack Business

Longo poolt läbi viidud põhjaliku diagnostika käigus, 5 puudust olid tuvastatud sõidukis.

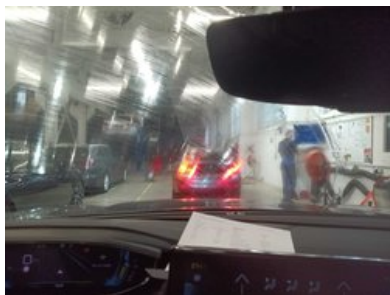
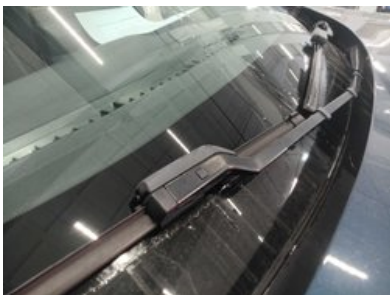
- ✓ **1. Esiosa:** Klaasipuhasti Kumm ja Käepide (Ees ja Taga) - Seisukord

- ✓ 1. Mootoriõli ja Filtri Vahetus
- ✓ 2. Vaheta Esiklaasi Kojamees (Mehaaniline)

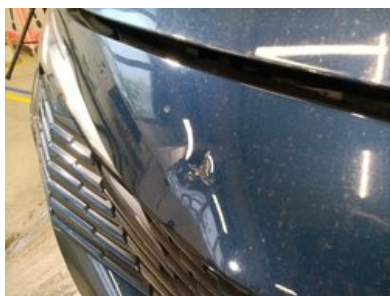
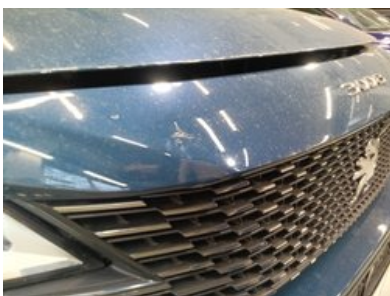
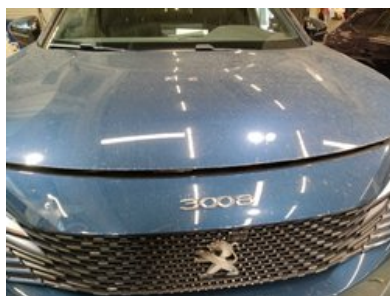
- ✓ **1. Esiosa:** Esistange - Seisukord ja Joondus

- ✓ 1. Esipõrkekaitse Värvimine

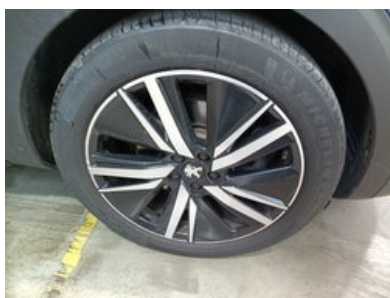
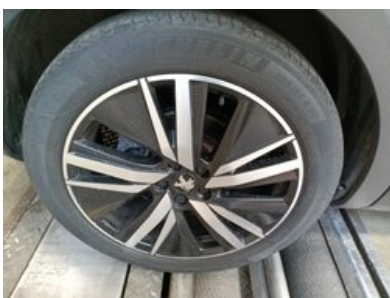
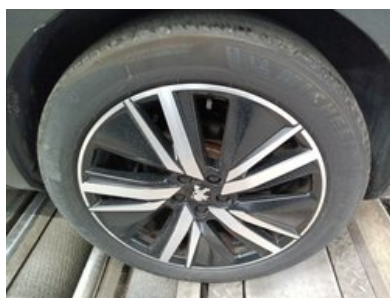
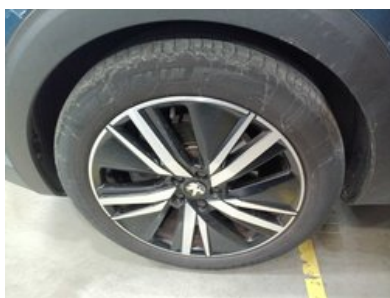
- ✓ **2. Külg:** Veljed - Seisukord

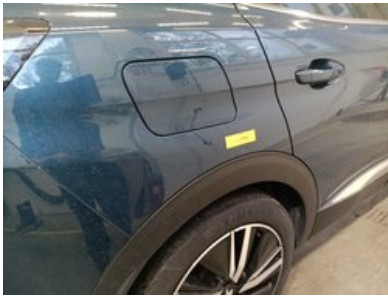
✓ **3. Külg:** Vasak ja Parem Külg - Nähtavad Kahjustused ja Kriimustused
