# Diagnostikaaruanne

## 2018 SKODA SUPERB Style Business

Kontrollitud Longo Shared Service sertifitseeritud diagnostika meeskonna poolt: Eimantas A., Arnas S.

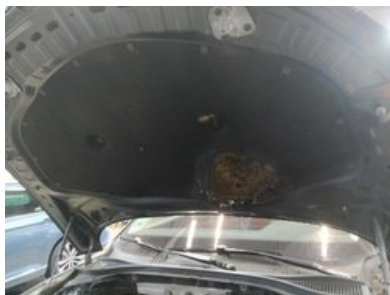
- ✓ 1. Esiosa: Kapoti Heliisolatsioon - Seisukord

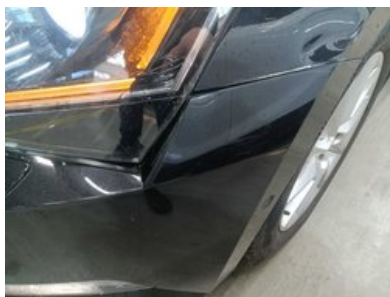
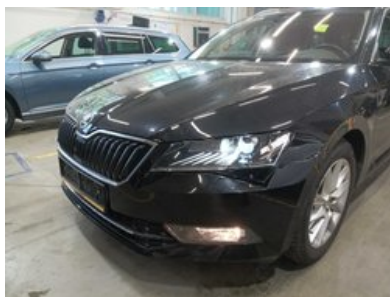
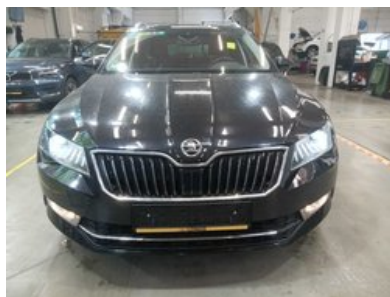
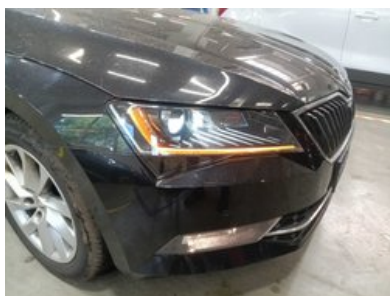
✓ **2. Esiosa:** Esistange - Seisukord ja Joondus

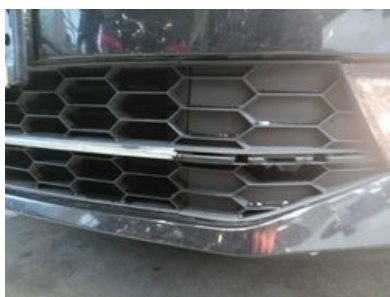
✓ **3. Esiosa:** Esivõre - Seisukord

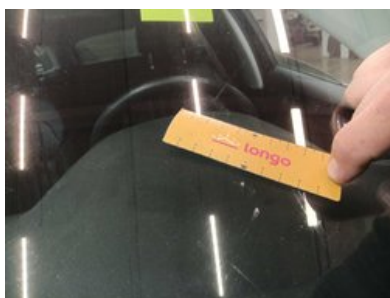
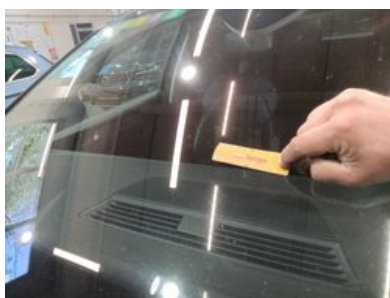
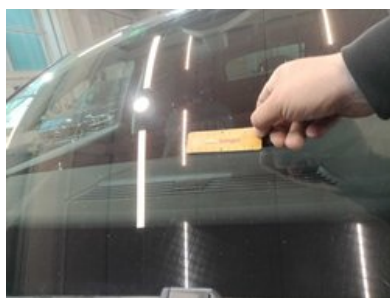
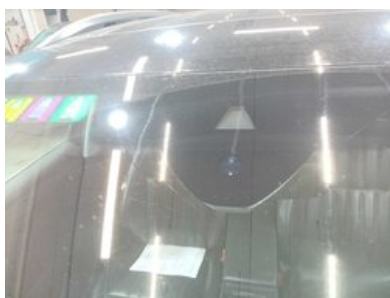
✓ **4. Esiosa:** Esiklaasi terviklikkus - puuduvad tehnõlevaatust välistavad kahjustused

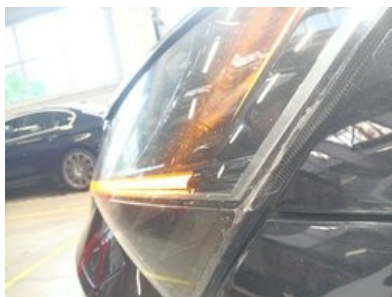
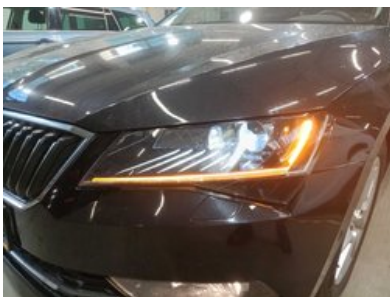
✓ **5. Tuled:** Esituled (Päevatuled, Kaugtuled, Udu, Suunatud) - Põhiline Toimimine, Kahjustused ja Värv

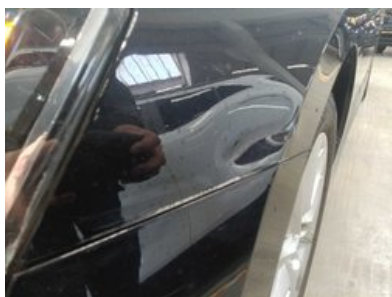
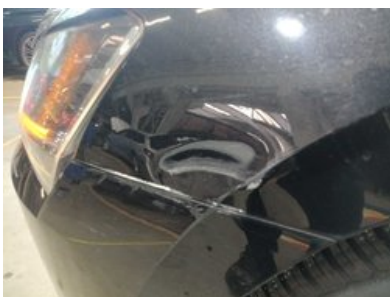
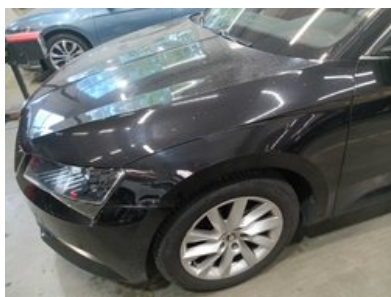
✓ **6. Külg:** Vasak ja Parem Külg - Nähtavad Kahjustused ja Kriimustused

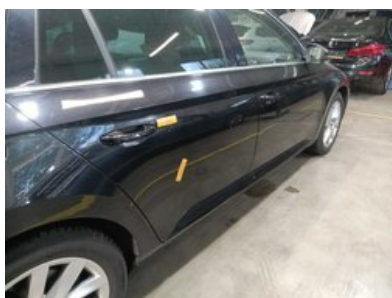
✓ **7. Külg:** Vasak ja Parem Külg - Nähtavad Kahjustused ja Kriimustused

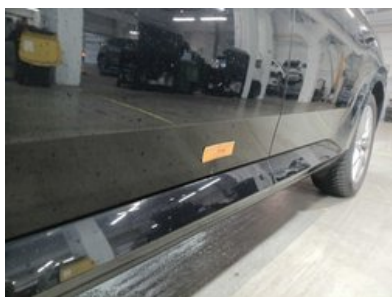
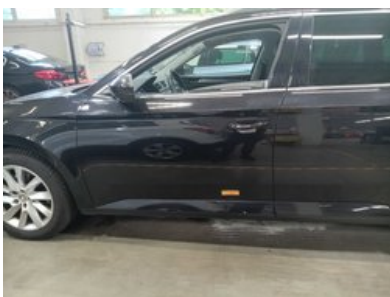
✓ **8. Külg:** Vasak ja Parem Külg - Nähtavad Kahjustused ja Kriimustused

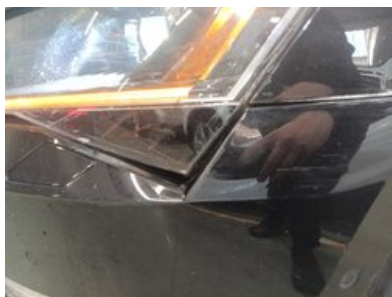
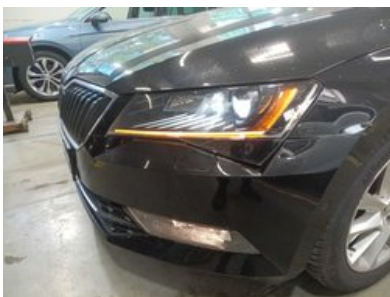
✓ **9. Külg:** Keredetailide Geomeetria

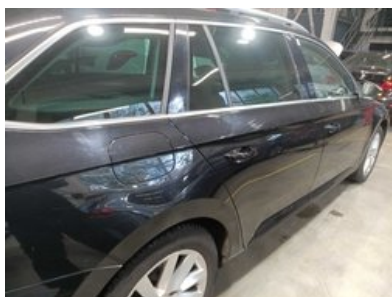
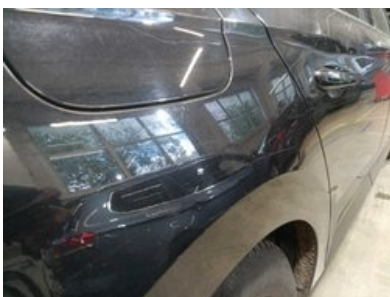
✓ **10. Muu:** Täiendavad Poleerimistööd

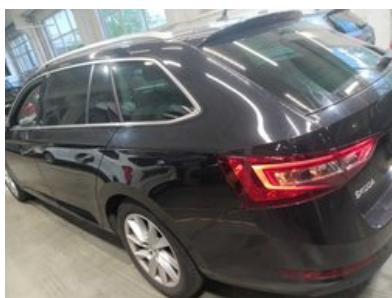
✓ **11. Muu:** Täiendavad Poleerimistööd

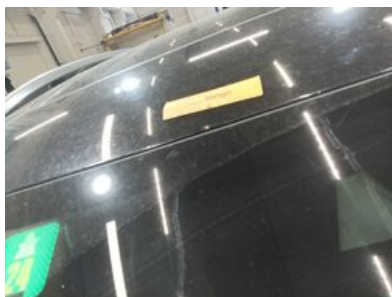
✓ **12. Muu:** Katus - Nähtavad kahjustused (nt rahekahjustused)

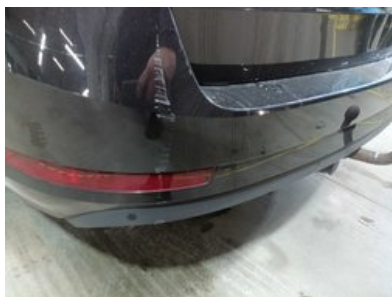
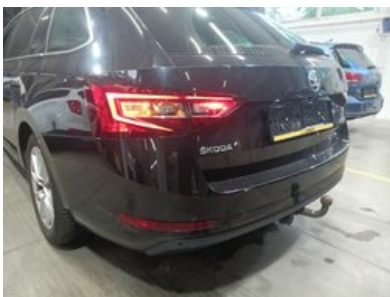
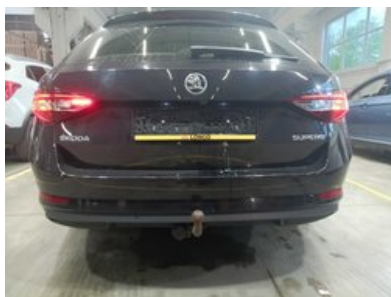
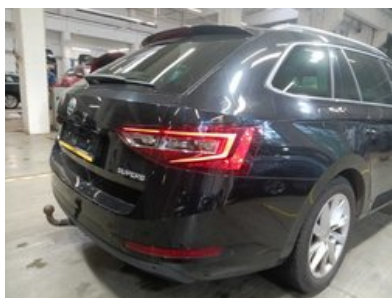
✓ **13. Tagaosa:** Tagumine stange - Seisukord ja joondus

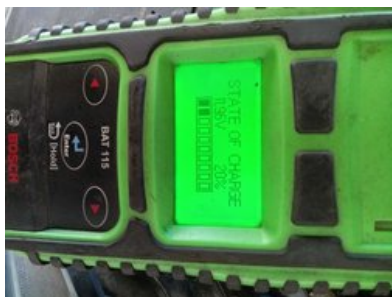
✓ **2. MUU:** Laadida Akut

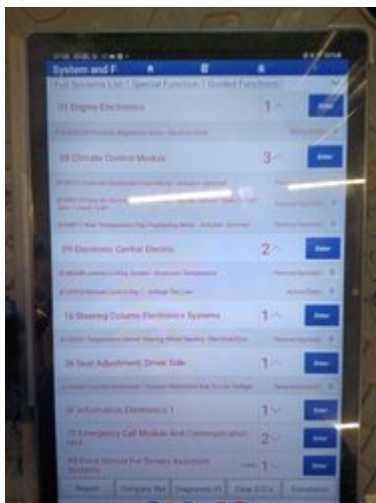
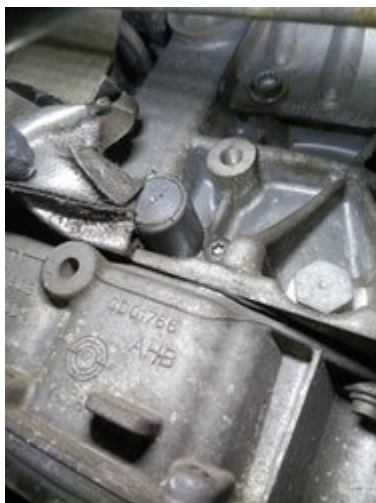
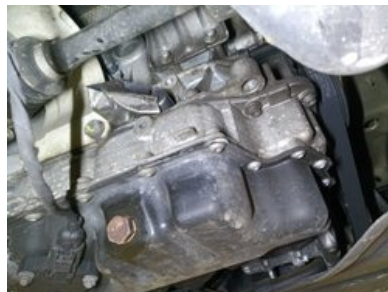
✓ **3. MOOTOR:** Õlirõhu Regulaatori Klapp

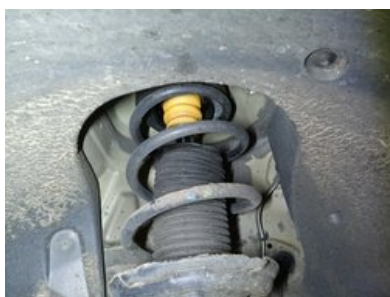
✓ **4. VEDRUSTUS:** Amortisaatorite Kate

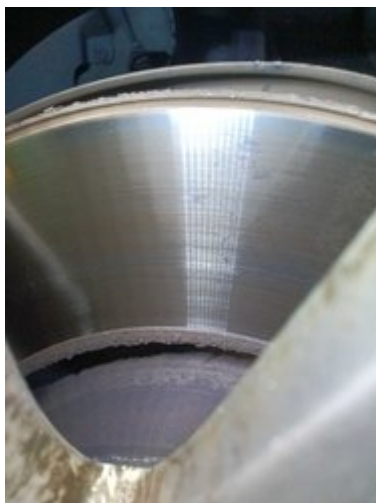
✓ **5. PIDURID:** Esimesed Pidurikettad Mõlemad
