# Diagnostikaaruanne

## 2020 PEUGEOT 308 Premium

Longo poolt läbi viidud põhjaliku diagnostika käigus, 9 puudust olid tuvastatud sõidukis.

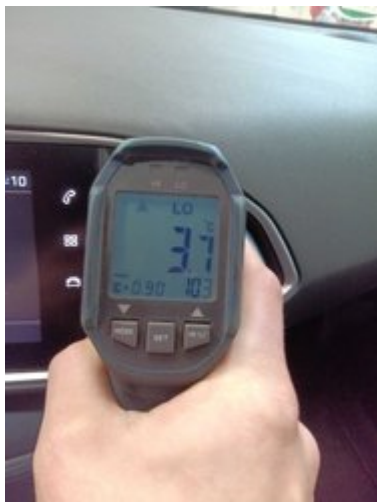
### ✓ 3. Kliimaseadme Mõõtmine
