# Diagnostikaaruanne

## 2016 HYUNDAI TUCSON Style

### Diagnostika üksikasjad

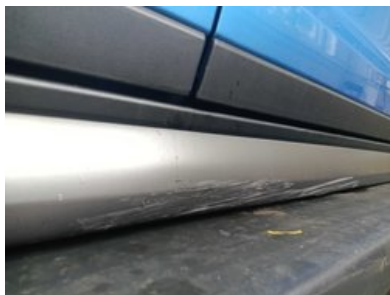
- ✓ **1. Külg:** Vasak ja Parem Külg - Nähtavad Kahjustused ja Kriimustused

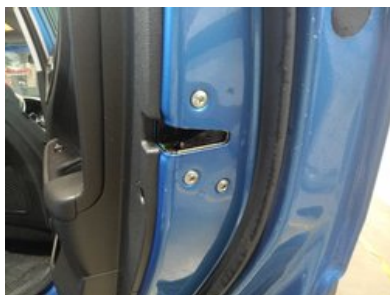
- ✓ **2. Muu:** Ukse ja Pagasiruumi Lukustusmehhanismid Koos Kütuseklapiga

- ✓ 1. Vaheta Ukse Lukku

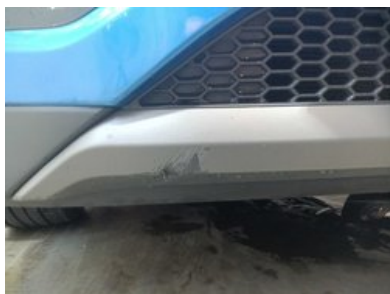
- ✓ **3. Esiosa:** Esistange - Seisukord ja Joondus

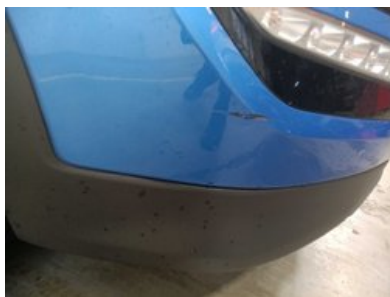
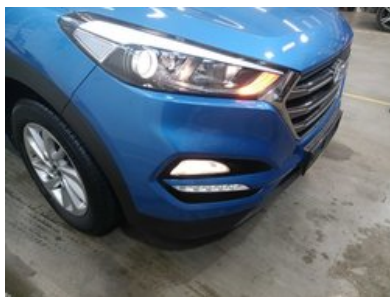
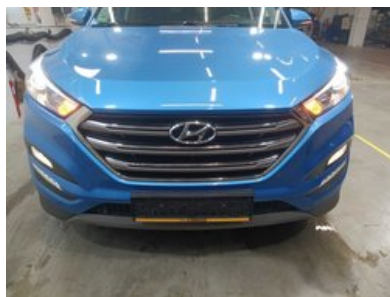
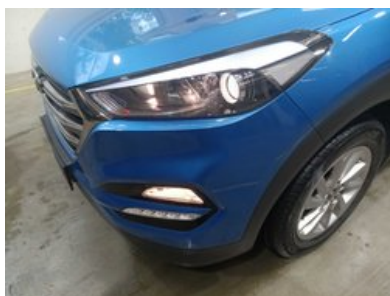
✓ **4. Esiosa:** Esistange - Seisukord ja Joondus

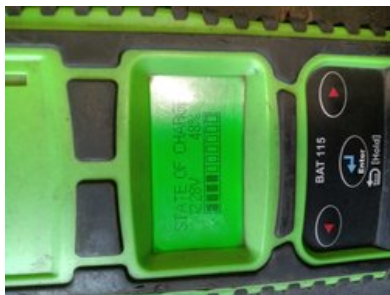
✓ **1. MUU:** Laadida Akut

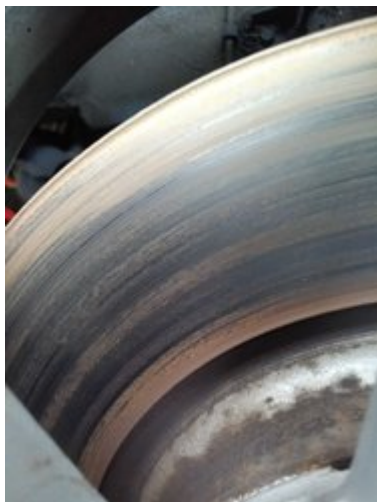
✓ **3. PIDURID:** Esimesed Pidurikettad Mõlemad

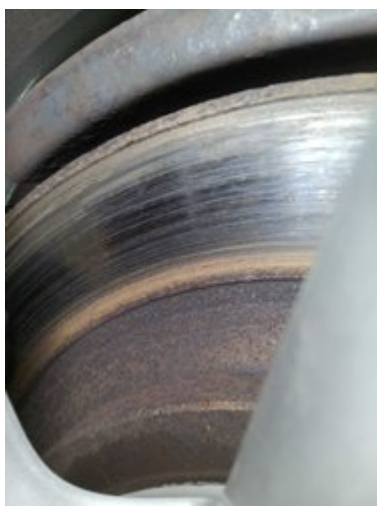
✓ **4. PIDURID:** Tagumine Piduri Ketas (Mõlemad)

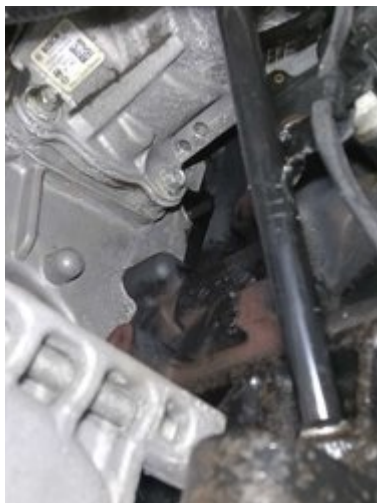
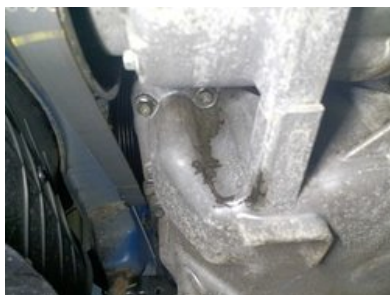
✓ **5. MOOTOR:** Sidurivõlli Ajamkett
