# Diagnostikaaruanne

## 2022 PEUGEOT 3008 Allure

### Diagnostika üksikasjad

### Tuvastatud puuduste kokkuvõte

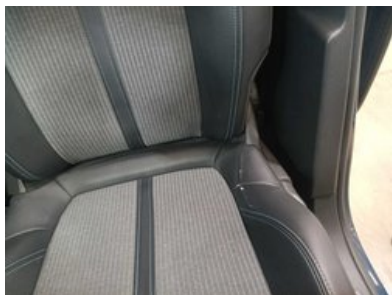
- ✓ **1. Istmed:** Kõik Istmed - Seisukord

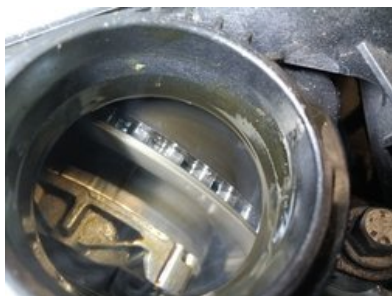
- ✓ **2. MOOTOR:** Sidurivõlli Ajamrihm

- ✓ 1. Mootoriõli ja Filtri Vahetus
- ✓ 2. Sisselaskeloa Ajamrihm

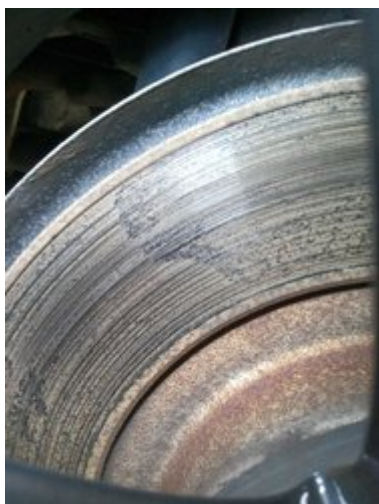
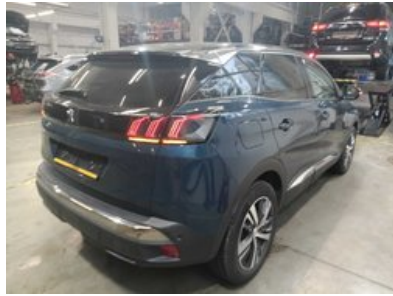
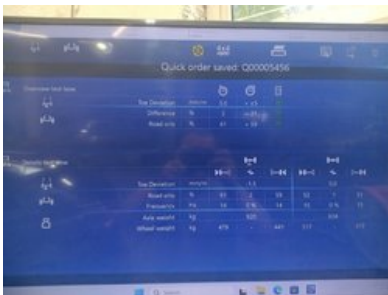
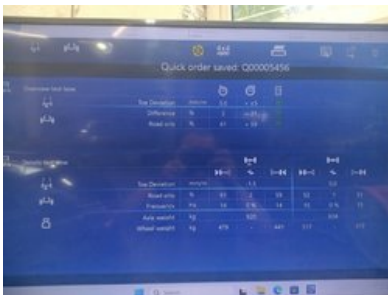
- ✓ **3. PIDURID:** Tagumine Piduri Ketas (Mõlemad)
