# Diagnostikaaruanne

## 2021 SEAT LEON FR

### Diagnostika üksikasjad

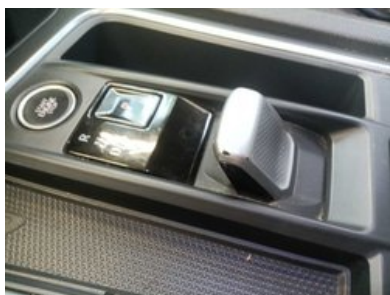
- ✔ **1. Salong:** Käigukang Katik ja Käigukang Nupp - Seisukord

- ✓ 1. Käigukasti Vahetamise Mehhanism
- ✓ 2. Mootori Kate
- ✓ 3. Mootoriõli ja Filtri Vahetus

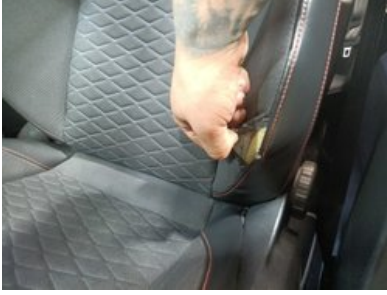
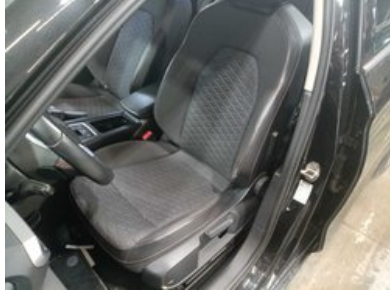
✓ **2. Istmed:** Kõik Istmed - Seisukord

- ✓ 1. Õmble Eesmine Iste

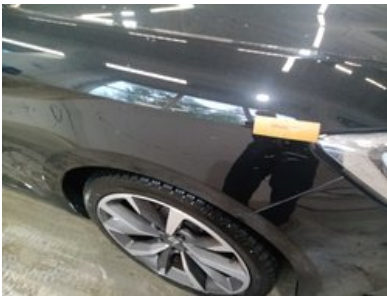
✓ **1. Külg:** Vasak ja Parem Külg - Nähtavad Kahjustused ja Kriimustused

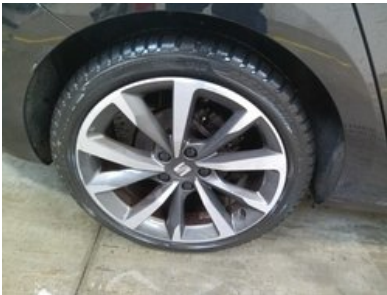
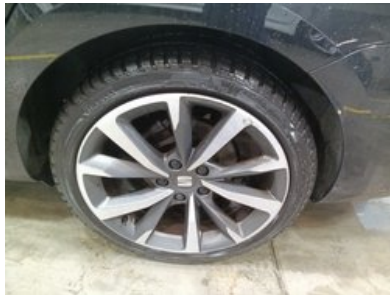
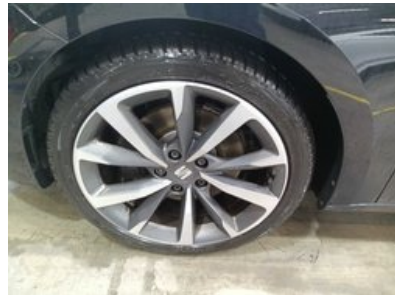
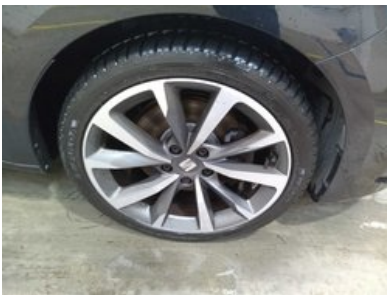
✓ **2. Külg:** Veljed - Seisukord

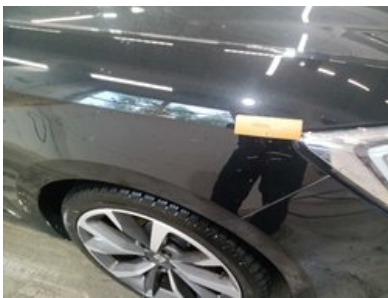
✓ **3. Muu:** Täiendavad Poleerimistööd

- ✓ 1. Kere pesemine
- ✓ 2. Salongi süvapuhasustus ainult hüpoallergeensete puhastusvahendidega
- ✓ 3. Kere poleerimine pärast puhastamist

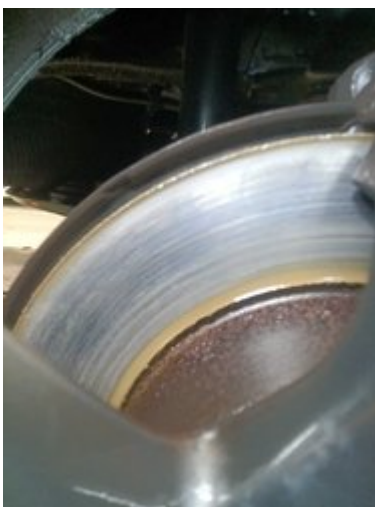
✓ **1. PIDURID:** Tagumine Piduri Ketas (Mõlemad) koos Klotsidega

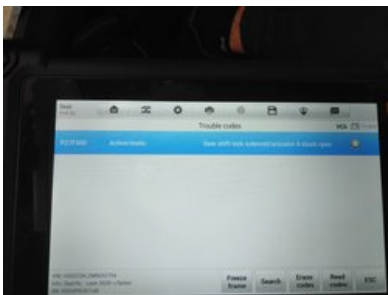
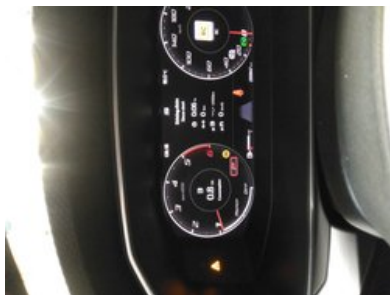
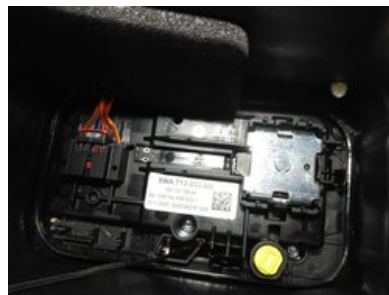
✓ **2. AUTOMAATKÄIGUKAST:** Käigukasti vahetusmehhanism

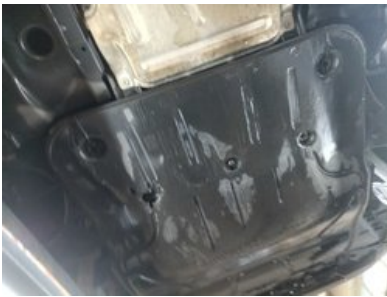
✓ **4. KERE - EESOSA:** Mootori Kate
