# Diagnostikaaruanne

## 2019 KIA OPTIMA Dynamic Plus Line

### Diagnostika üksikasjad

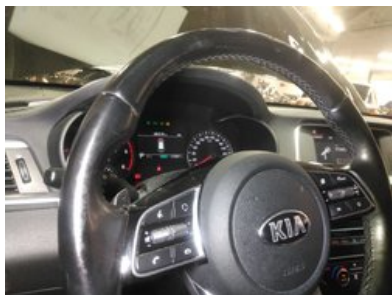
### ✓ 1. Esiosa: Rool - Seisukord

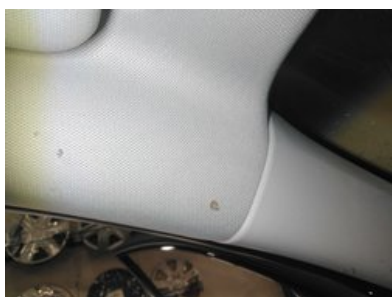
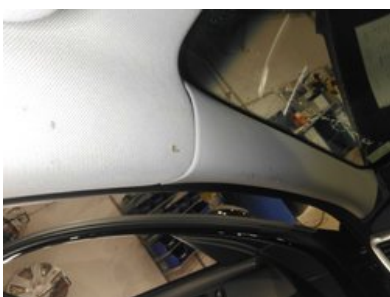
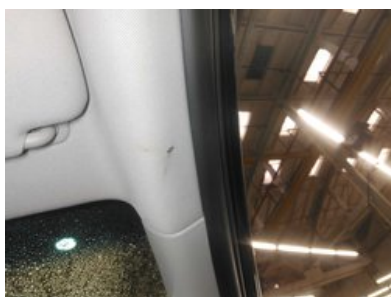
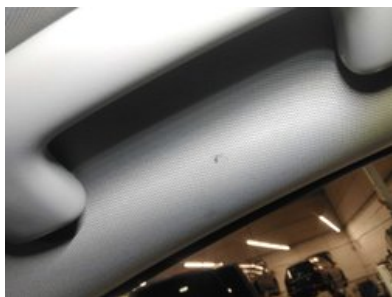
### ✓ 2. Esiosa: Laepolster - Seisukord

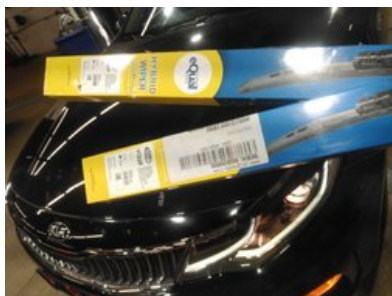
### ✓ 3. Esiosa: Klaasipuhasti Kumm ja Käepide (Ees ja Taga) - Seisukord
