# Diagnostikaaruanne

## 2014 MERCEDES BENZ GLA250 Ambition

### Tuvastatud puuduste kokkuvõte

Longo poolt läbi viidud põhjaliku diagnostika käigus, 22 puudust olid tuvastatud sõidukis.

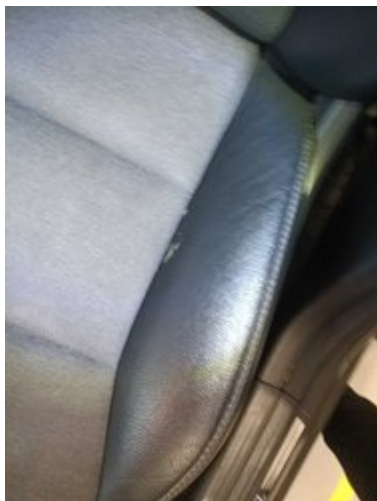
### ✓ 1. Istmed: Kõik Istmed - Seisukord

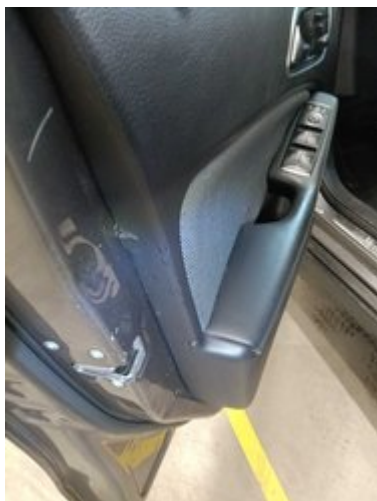
### ✓ 2. Uksed: Katted ja liistud - Seisukord

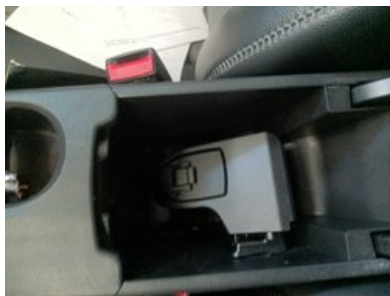
✓ **4. Salong:** Katted ja liistud - Seisukord

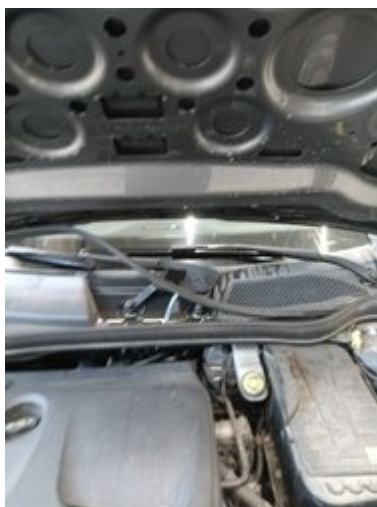
✓ **1. Esiosa:** Kapott - Nähtavad Kahjustused

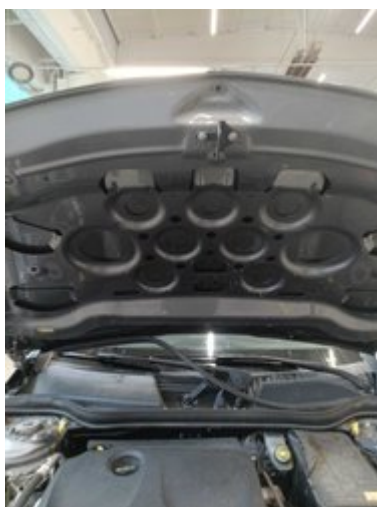
✓ **2. Esiosa:** Kapoti Heliisolatsioon - Seisukord

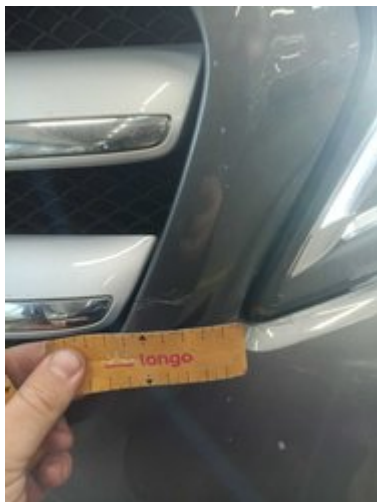
✓ **3. Esiosa:** Esistange - Seisukord ja Joondus

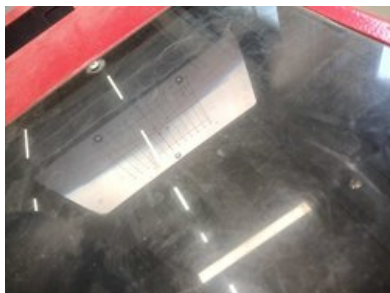
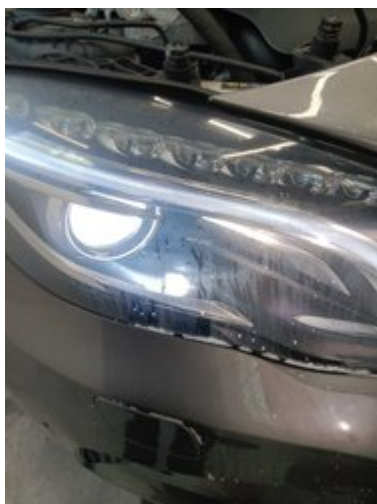
✓ **4. Tuled:** Lambipirnid

- ✓ 1. Laadida Akut
- ✓ 2. Vaheta Pirn Esitulede Jaoks
- ✓ 3. Mootoriõli ja Filtri Vahetus
- ✓ 4. Tagumiste Rataste Reguleerimine (Kokkujooks)
- ✓ 5. Esirattate Joondamine (Koondumine)

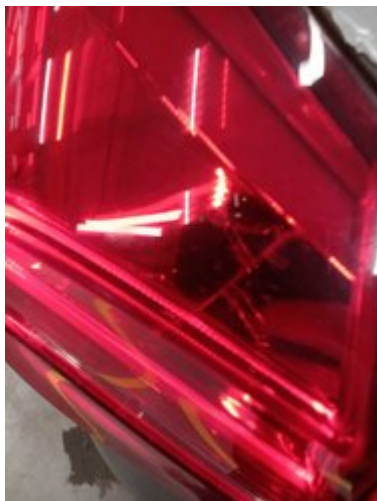
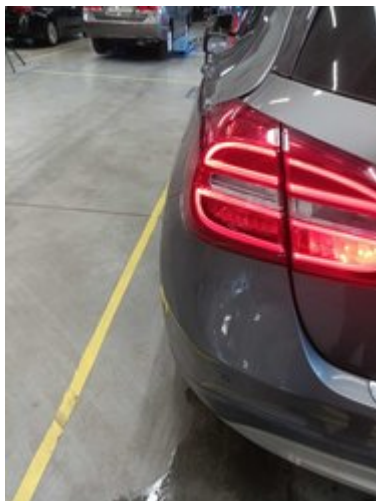
✓ **5. Tuled:** Tagatuled (Pidurituled, udutuled, suunatuled) - Toimimine, kahjustused ja värv

- ✓ 1. Paigalda Tagasi Kummitihend
- ✓ 2. Vaheta Tagumised Tuled

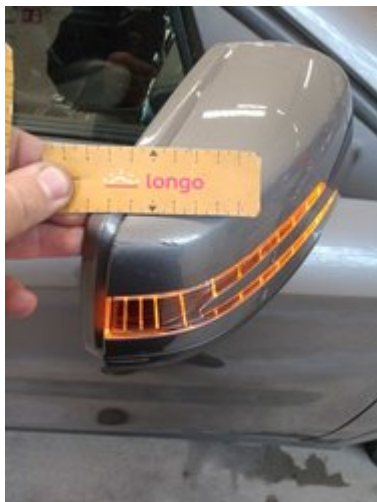
✓ **6. Külg:** Välispeeglid - Peeglite Terviklikkus ja Kinnitamine Auto Külge

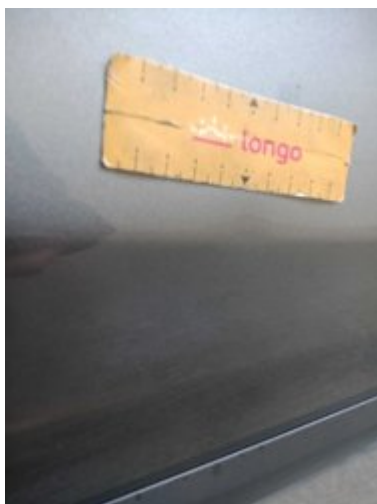
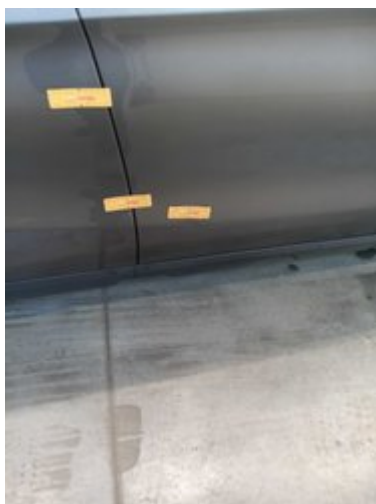
✓ **7. Külg:** Vasak ja Parem Külg - Nähtavad Kahjustused ja Kriimustused

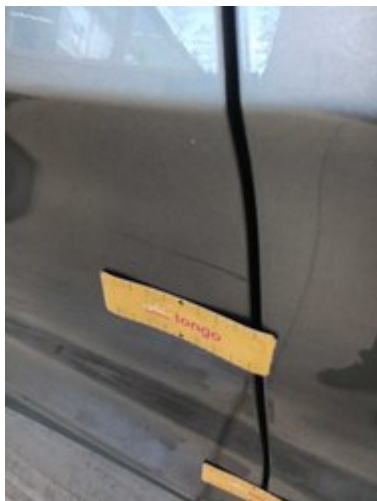
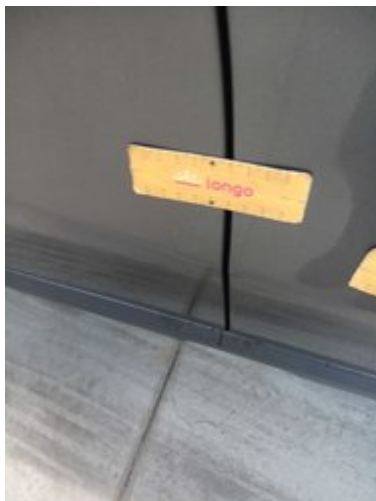
✓ **8. Külg:** Vasak ja Parem Külg - Nähtavad Kahjustused ja Kriimustused

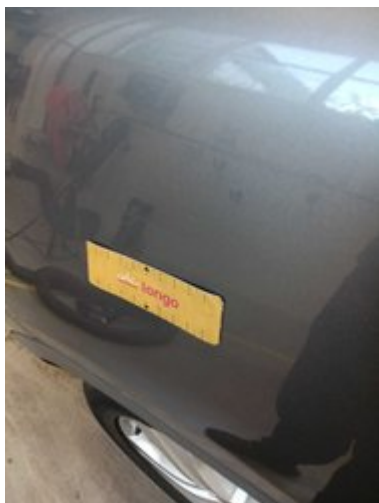
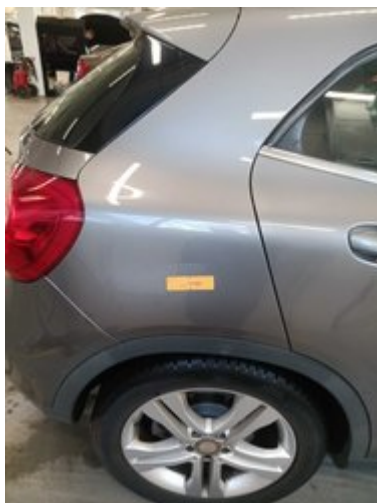
✓ **9. Külg:** Vasak ja Parem Külg - Nähtavad Kahjustused ja Kriimustused

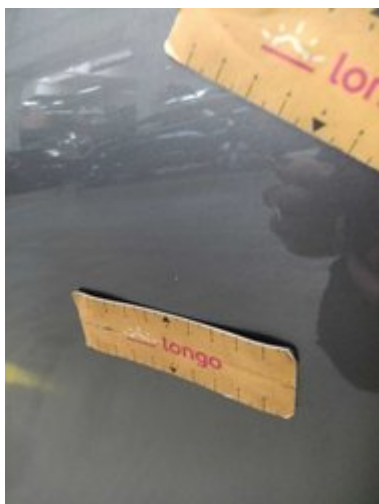
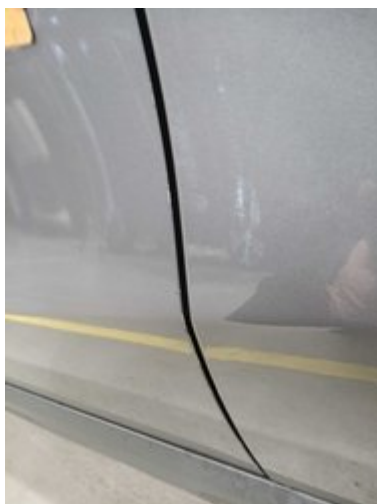
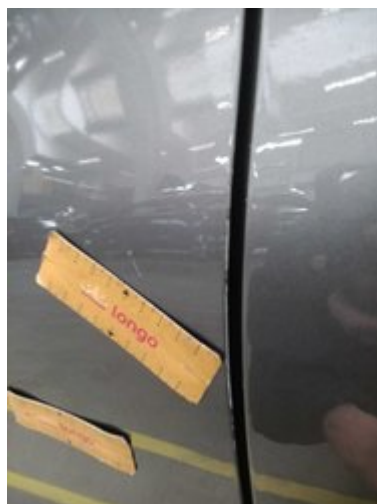
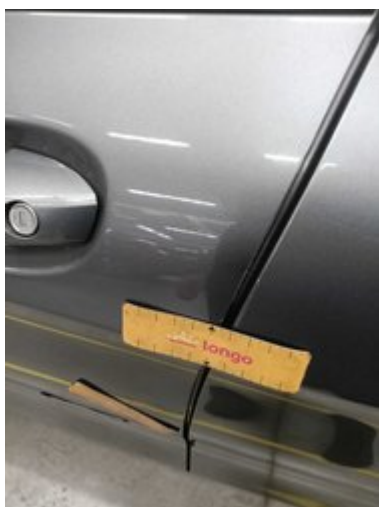
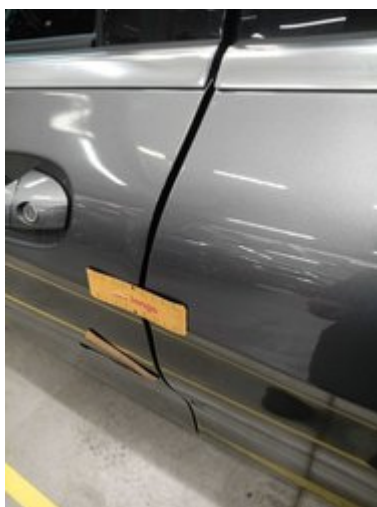
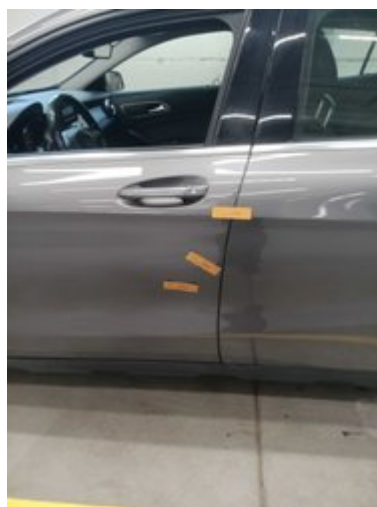
✓ **10. Külg:** Vasak ja Parem Külg - Nähtavad Kahjustused ja Kriimustused

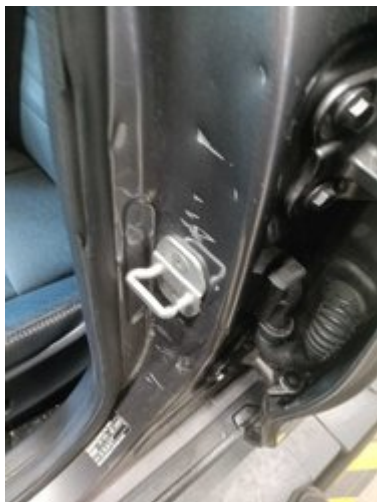
✓ **11. Külg:** Vasak ja Parem Külg - Nähtavad Kahjustused ja Kriimustused

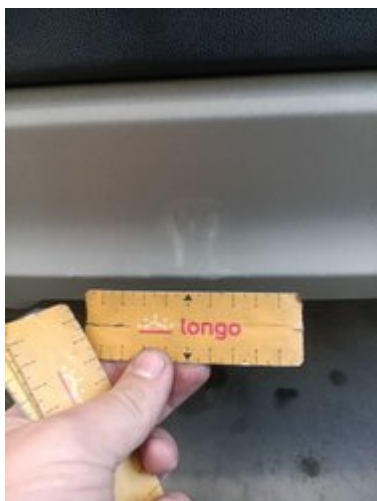
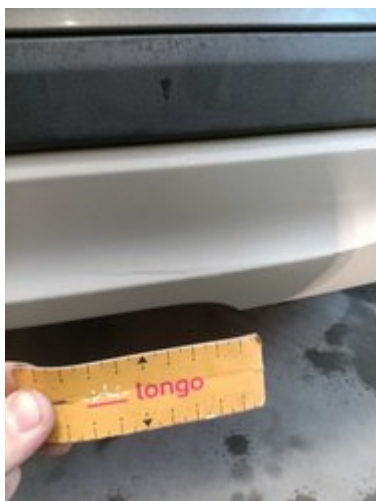
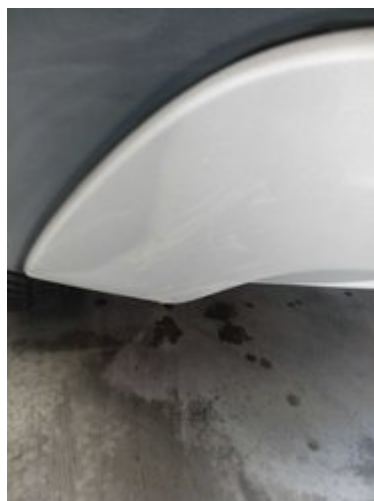
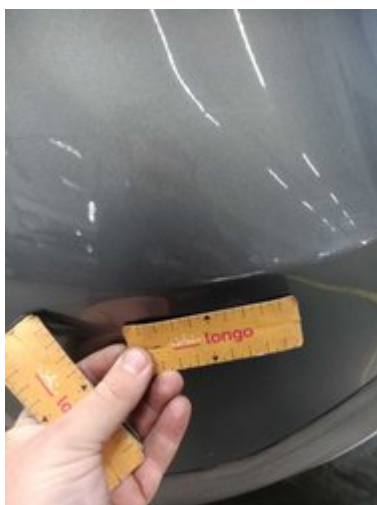
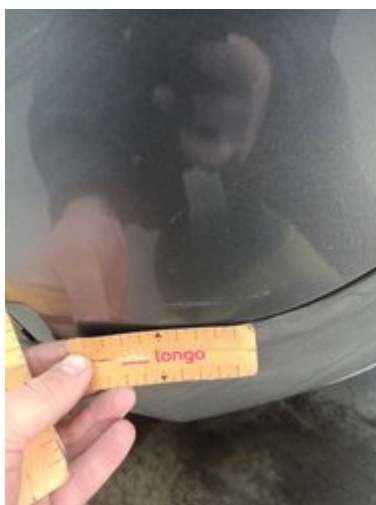
✓ **12. Tagaosa:** Tagumine stange - Seisukord ja joondus

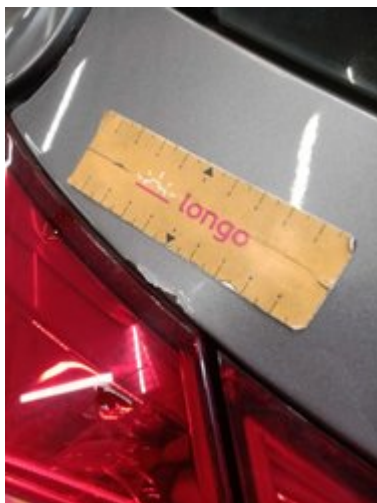
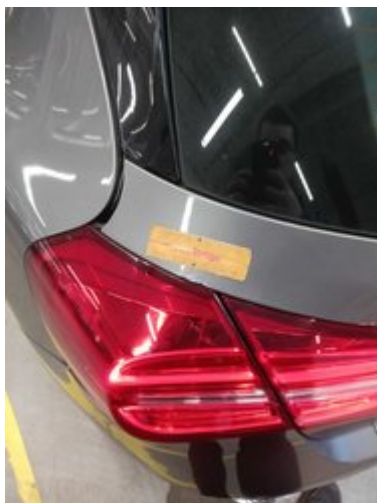
✓ **13. Tagaosa:** Pagasiluuk - Nähtavad kahjustused

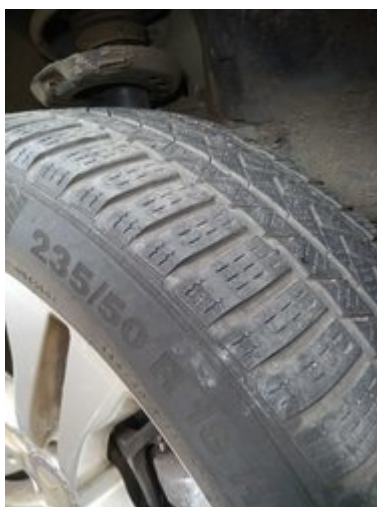
✓ **2. MUU:** Vahetada Rehve
