# Diagnostikaaruanne

## 2015 SUBARU FORESTER Exclusive

Läbisõit lõpetamise kuupäeval: 204 263 km

Longo poolt läbi viidud põhjaliku diagnostika käigus, 24 puudust olid tuvastatud sõidukis.

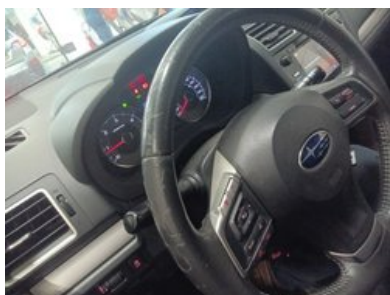
#### ✔ 1. Esiosa: Rool - Seisukord

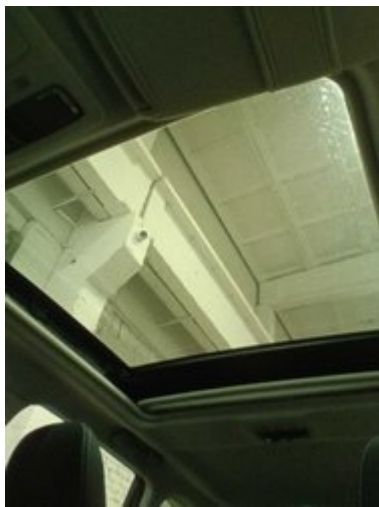
✓ **4. Toiming:** Katuse elemendid - Elektrooniline avamine ja seisukord

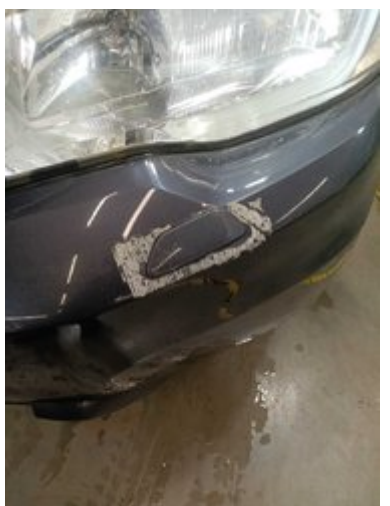
✓ **6. Esiosa:** Esistange - Seisukord ja Joondus

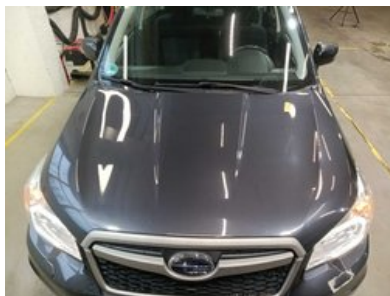
✓ **8. Esiosa:** Kapott - Nähtavad Kahjustused

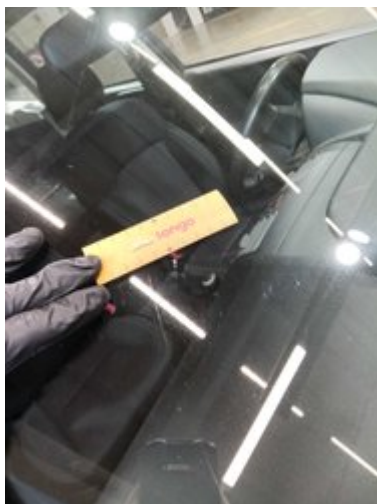
✓ **9. Esiosa:** Esiklaasi terviklikkus - puuduvad tehnõlevaatust välistavad kahjustused

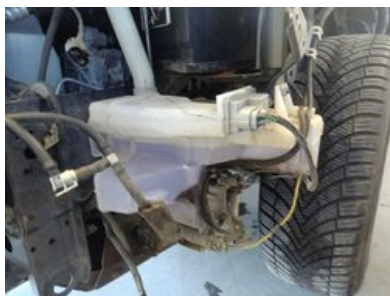
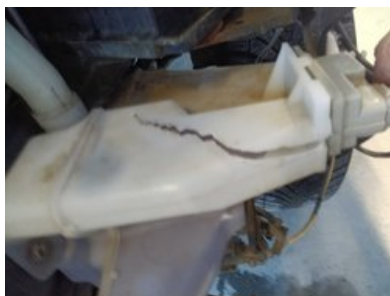
✓ **10. Esiosa:** Klaasipesuvedeliku Tase (Talvel Ka Talvine Vedelik)

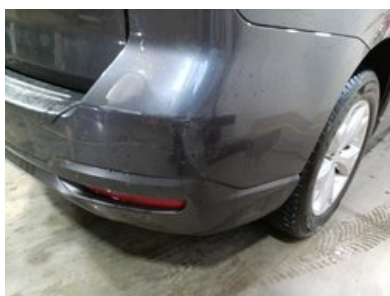
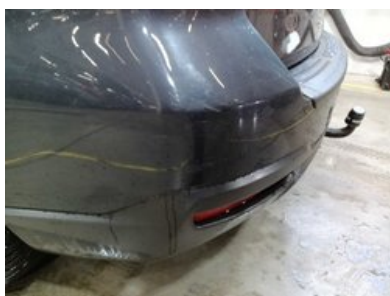
✓ **11. Tagaosa:** Tagumine stange - Seisukord ja joondus

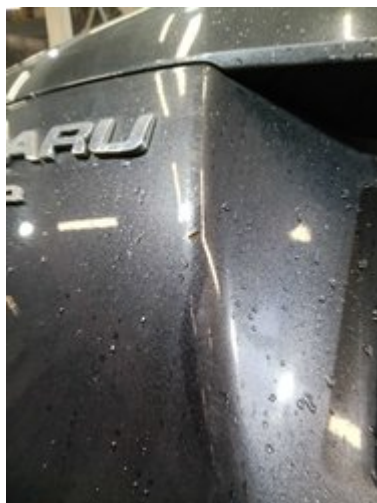
✓ **12. Tagaosa:** Pagasiluuk - Nähtavad kahjustused
