# Diagnostikaaruanne

## 2021 MAZDA 3 MHEV Premium

### Diagnostika üksikasjad

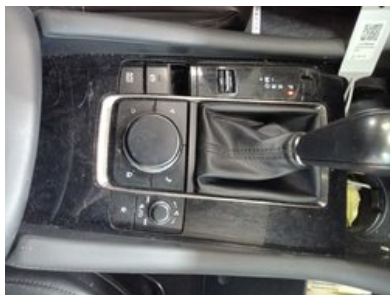
### ✓ 1. Esiosa: Katted ja liistud - Seisukord

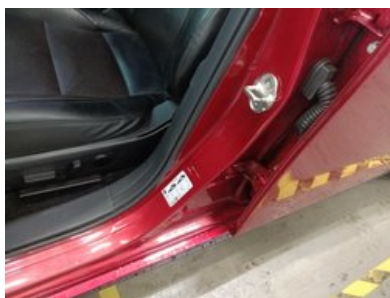
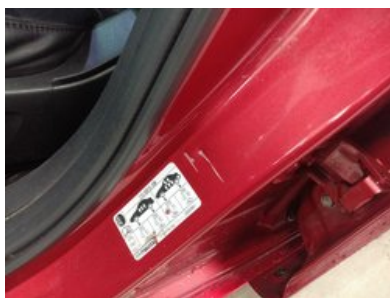
### ✓ 1. Külg: Vasak ja Parem Külg - Nähtavad Kahjustused ja Kriimustused

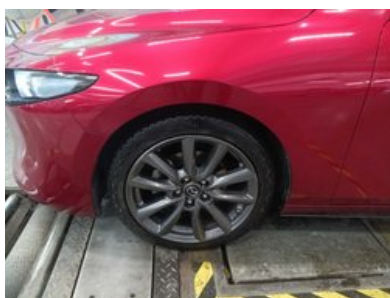
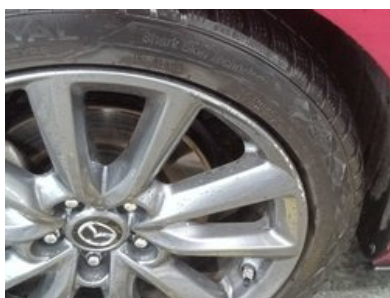
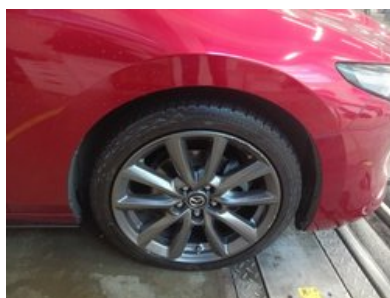
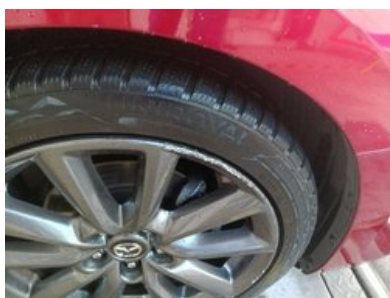
### ✓ 2. Külg: Veljed - Seisukord

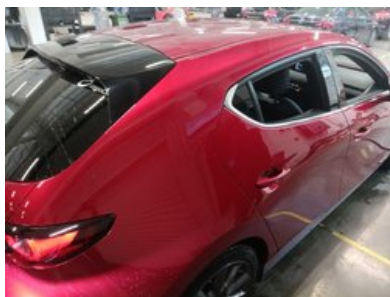
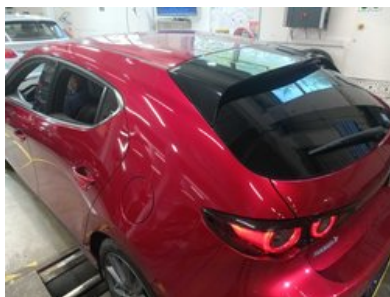
✓ **3. Muu:** Täiendavad Poleerimistööd

- ✓ 1. Kere pesemine
- ✓ 2. Salongi süvapuhasustus ainult hüpoallergeensete puhastusvahendidega
- ✓ 3. Kere poleerimine pärast puhastamist

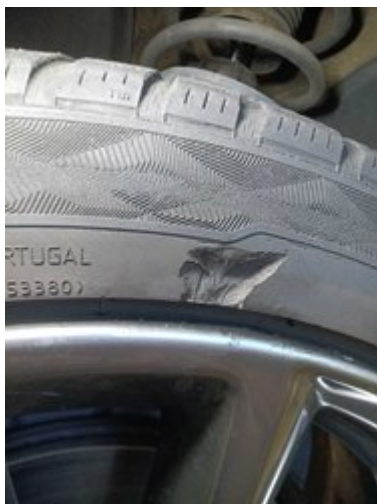
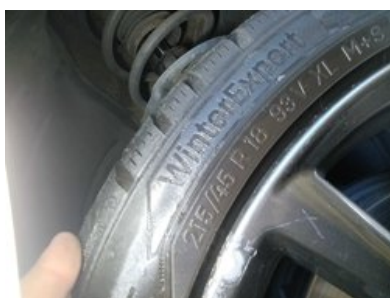
✓ **1. MUU:**

- ✓ 1. Esimesed rehvid
