# Diagnostikaaruanne

## 2018 BMW 118 Business

Longo poolt läbi viidud põhjaliku diagnostika käigus, 18 puudust olid tuvastatud sõidukis.

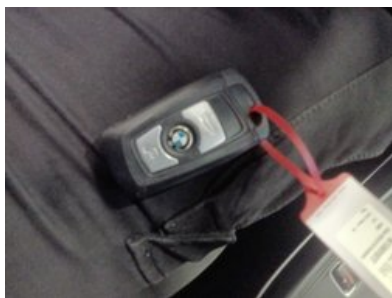
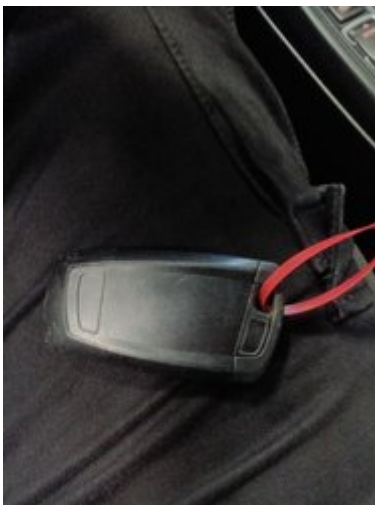
### ✓ 1. Salong: Tarvikud - Toimimine ja Seisukord

- ✓ 1. Vaheta Kindakast

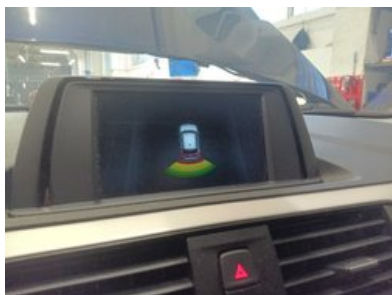
### ✓ 2. Salong: Tarvikud - Toimimine ja Seisukord

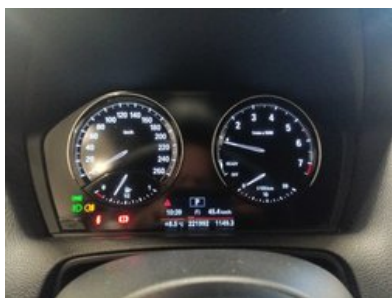
### ✓ 3. Salong: Tarvikud - Toimimine ja Seisukord

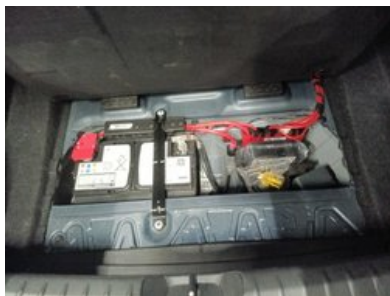
✓ **4. Salong:** Tarvikud - Toimimine ja Seisukord

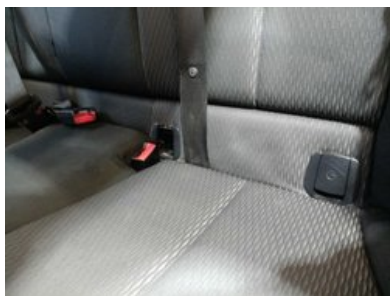
✓ **5. Istmed:** ISOFIX - Toimimine ja Seisukord

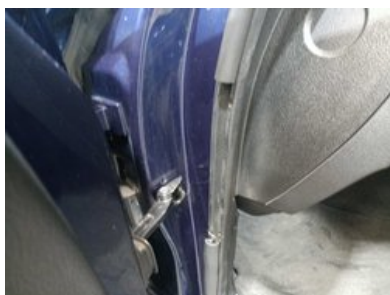
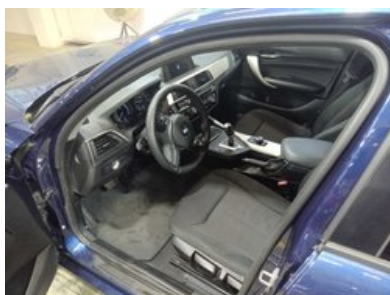
✓ **6. Uksed:** Uste Kummitihendid

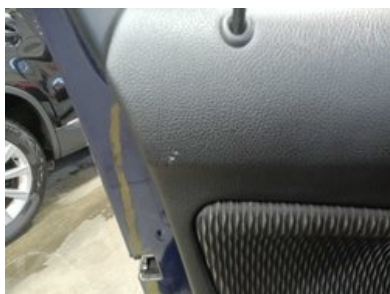
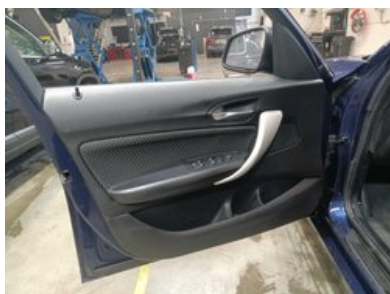
✓ **7. Uksed:** Katted ja liistud - Seisukord

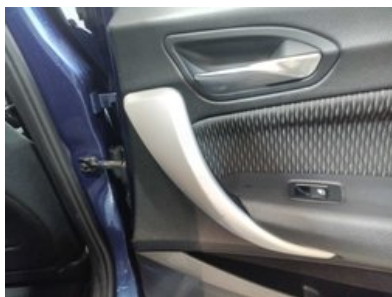
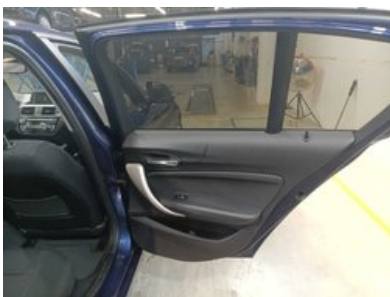
✓ **8. Uksed:** Katted ja liistud - Seisukord

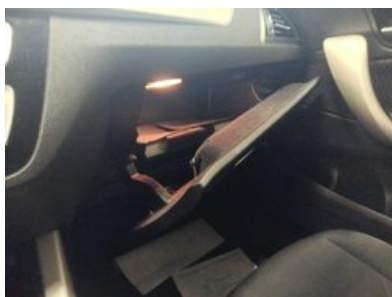
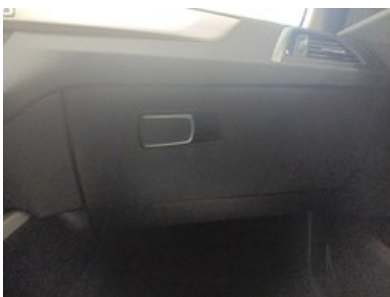
✓ **9. Esiosa:** Katted ja liistud - Seisukord

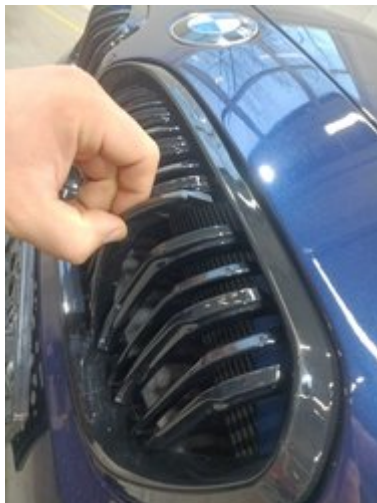
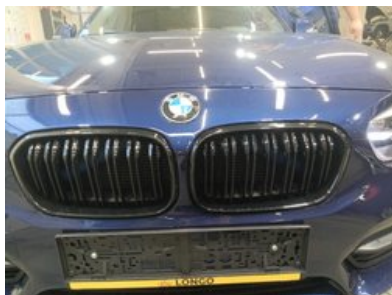
✓ **1. Esiosa:** Esivõre - Seisukord

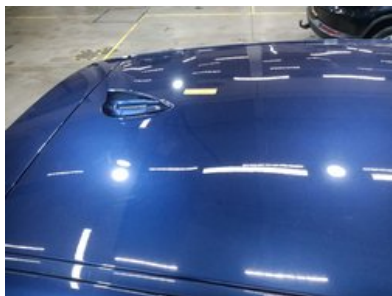
✓ **2. Muu:** Katus - Nähtavad kahjustused (nt rahekahjustused)

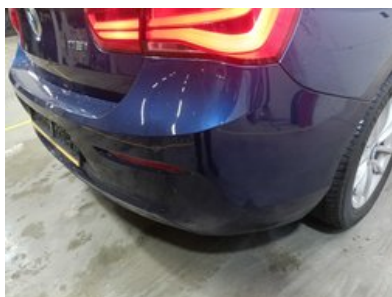
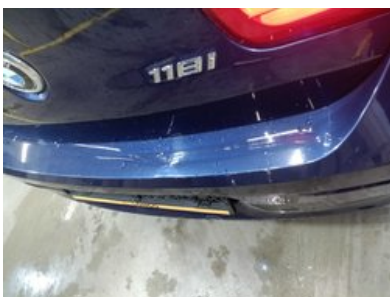
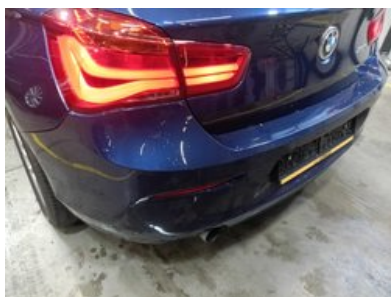
✓ **3. Tagaosa:** Tagumine stange - Seisukord ja joondus

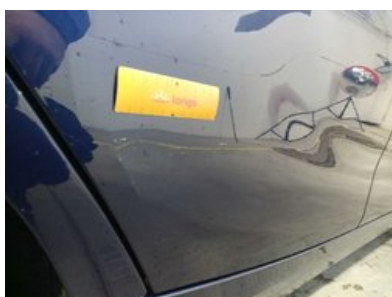
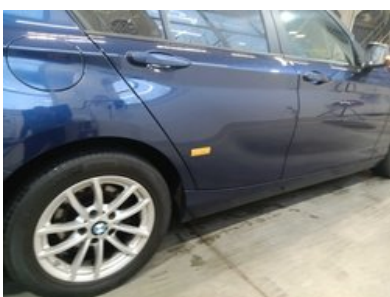
✓ **4. Külg:** Vasak ja Parem Külg - Nähtavad Kahjustused ja Kriimustused

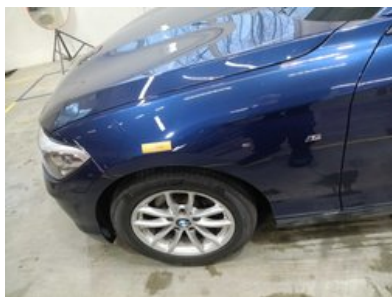
✓ **5. Külg:** Vasak ja Parem Külg - Nähtavad Kahjustused ja Kriimustused

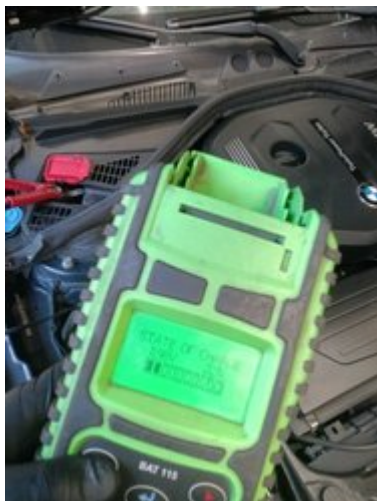
### ✓ 1. MUU: Laadida Akut

- ✓ 1. Mootoriõli ja Filtri Vahetus
- ✓ 2. Laadida Akut

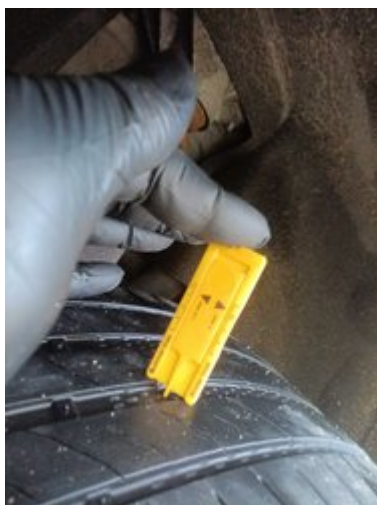
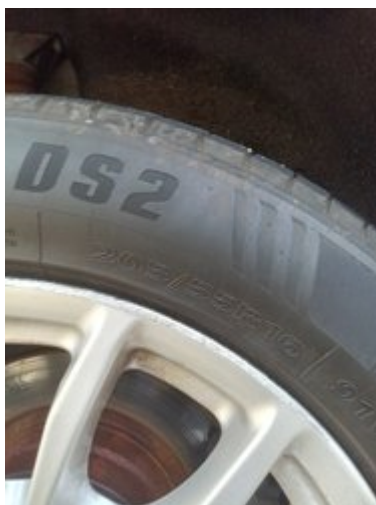
### ✓ 3. MUU: Vahetada Rehve

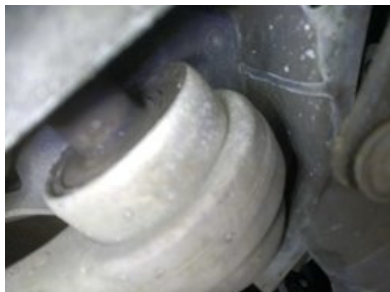
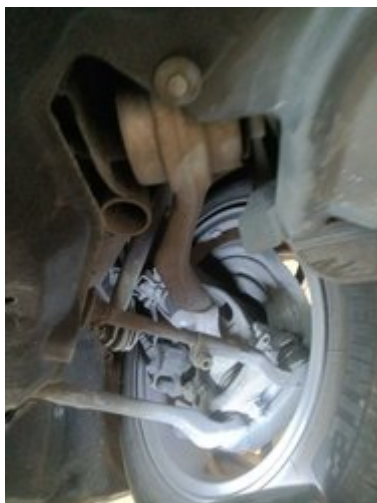
#### ✓ 4. VEDRUSTUS: Vedrustuse Alumine Ölg Mõlemad
