# Diagnostikaaruanne

## 2021 SEAT LEON MHEV MOVE

# Ettevalmistus- ja remondiaruanne

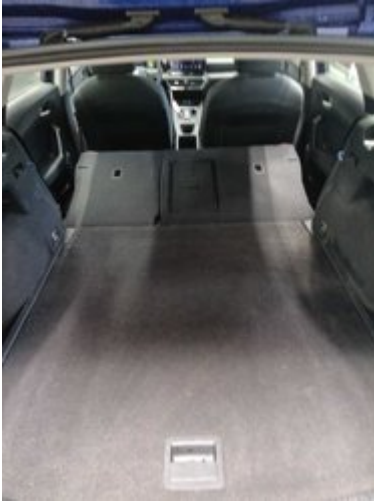
- ✓ **1. Salong:** Pagasiruumi kate - Toimimine ja seisukord

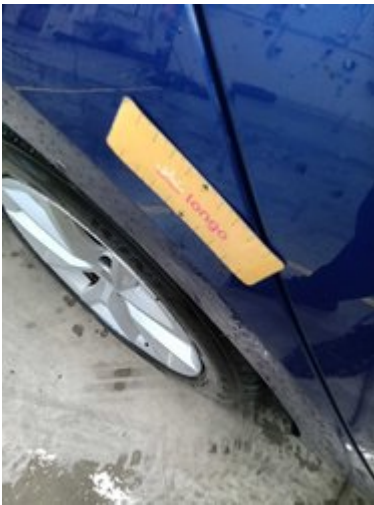
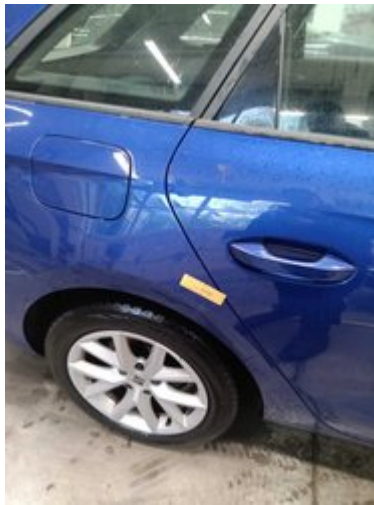
- ✓ **1. Külg:** Vasak ja Parem Külg - Nähtavad Kahjustused ja Kriimustused

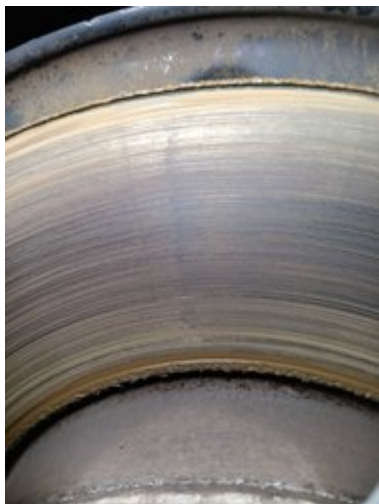
### ✓ 3. PIDURID: Esimesed Pidurikettad Mõlemad
