# Diagnostikaaruanne

## 2015 VOLVO V40 Carbon Edition

Longo poolt läbi viidud põhjaliku diagnostika käigus, 6 puudust olid tuvastatud sõidukis.

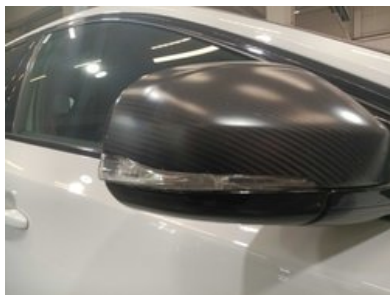
- ✓ **1. Tuled:** Auto Küljetuled - Toimimine, Kahjustused ja Värv

- ✓ 1. Vaheta Tuled Auto Küljel

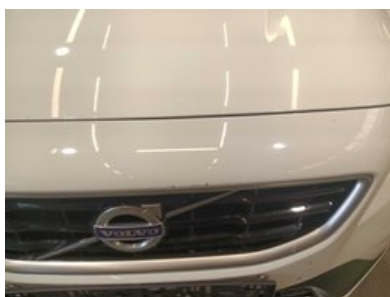
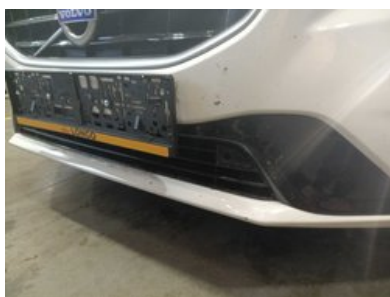
- ✓ **2. Esiosa:** Esistange - Seisukord ja Joondus

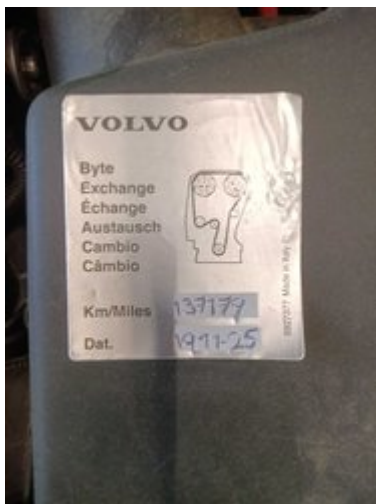
- ✓ **1. MOOTOR:** Sidurivõlli Ajamrihm

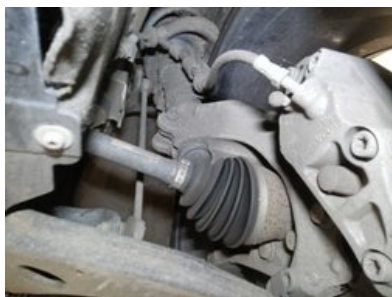
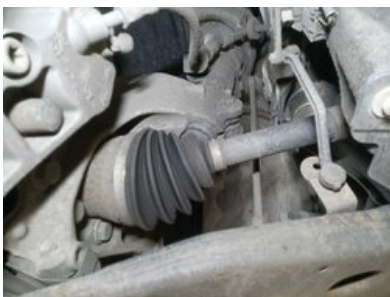
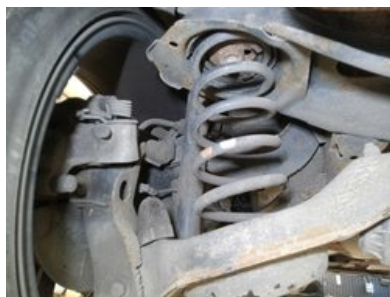
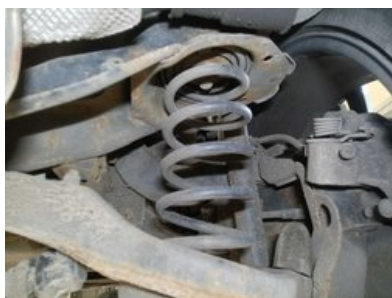
## ✓ 2. VEDRUSTUS: Vedrustuse Ülevaatus

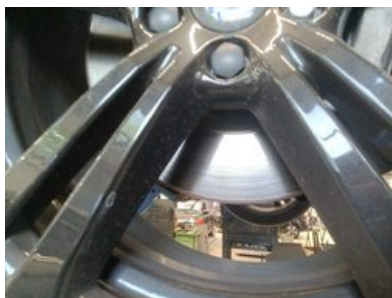
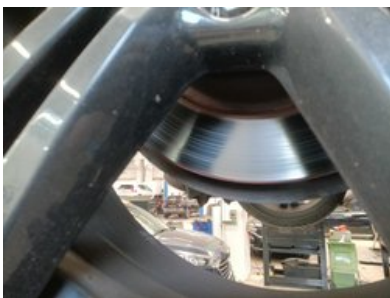
## ✓ 3. PIDURID: Pidurite Ülevaatus

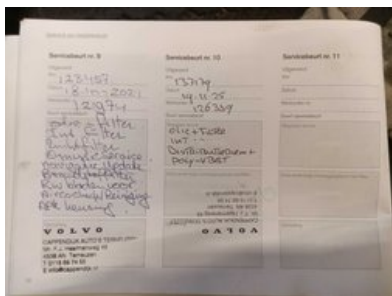
## ✓ 4. MUU: Mootoriõli ja Filtri Vahetus
