Diagnostikaaruanne

2019 OPEL Grandland X Business Edition

Tuvastatud puuduste kokkuvõte

Longo poolt läbi viidud põhjaliku diagnostika käigus, 6 puudust olid tuvastatud sõidukis.

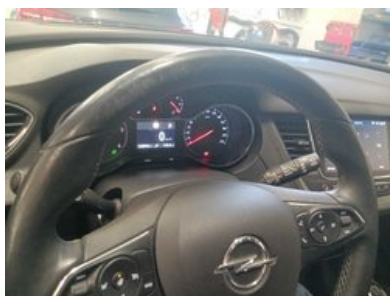
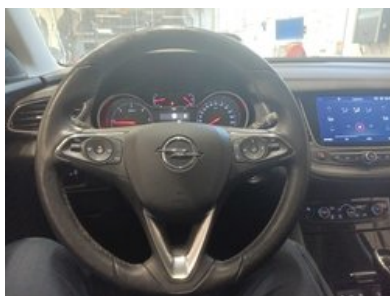
✔ 1. Esiosa: Rool - Seisukord

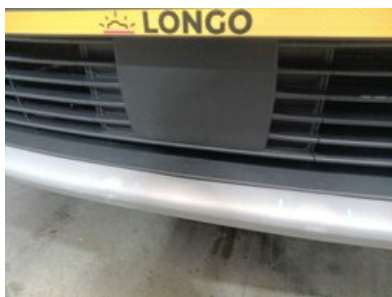
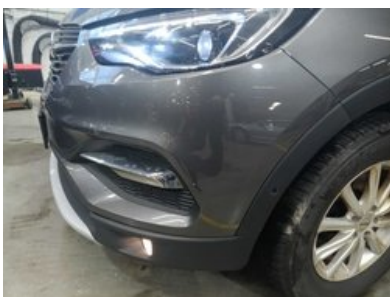
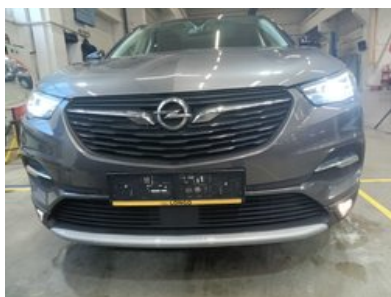
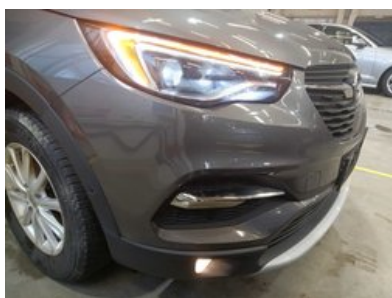
✓ 1. Esiosa: Esistange - Seisukord ja Joondus

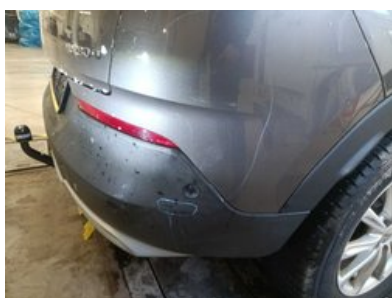
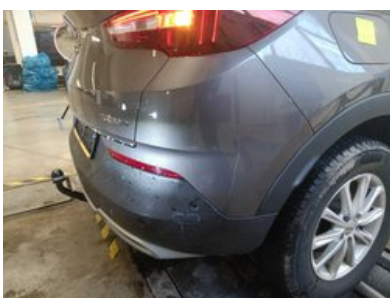
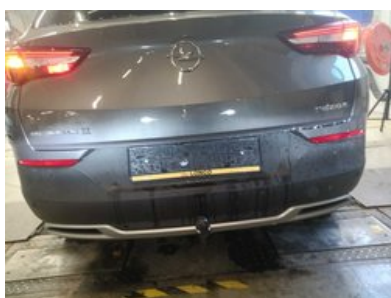
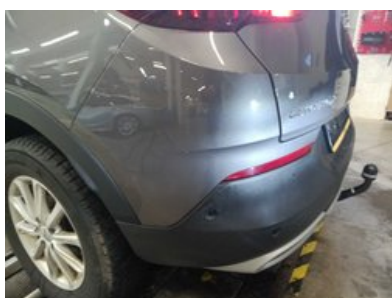
✓ 2. Tagaosa: Tagumine stange - Seisukord ja joondus

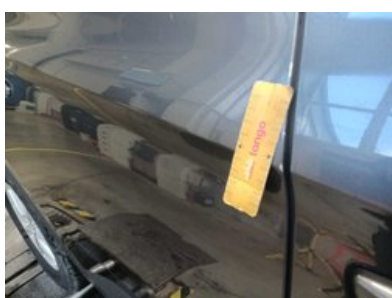
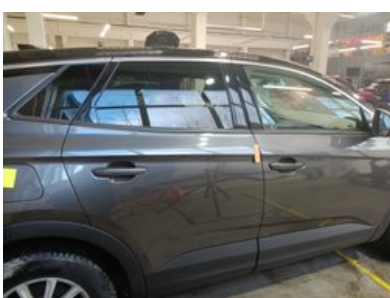
✓ 3. Külg: Vasak ja Parem Külg - Nähtavad Kahjustused ja Kriimustused

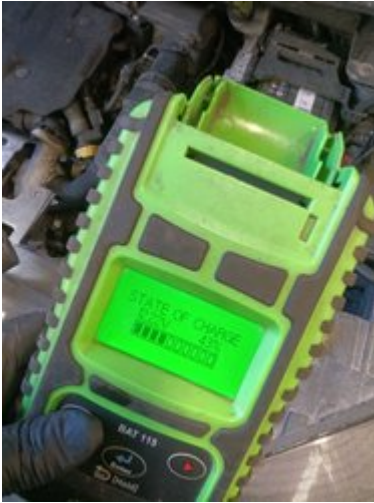
✓ **2. MUU:** Laadida Akut

- ✓ 1. Laadida Akut
- ✓ 2. Mootoriõli ja Filtri Vaetus
