# Diagnostikaaruanne

## 2017 VOLKSWAGEN PASSAT B8 Comfortline

Longo poolt läbi viidud põhjaliku diagnostika käigus, 5 puudust olid tuvastatud sõidukis.

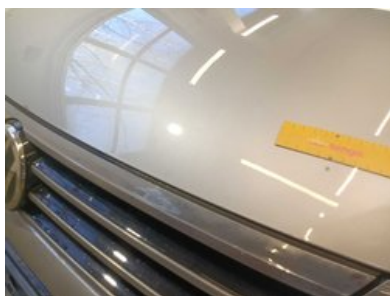
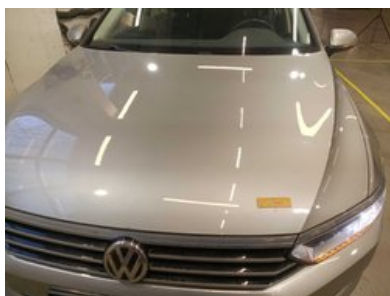
✔ **1. Esiosa:** Kapott - Nähtavad Kahjustused

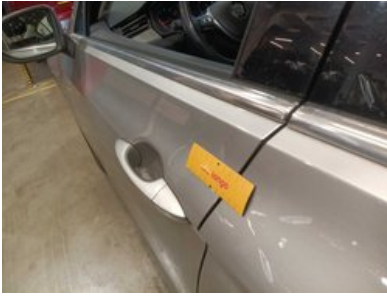
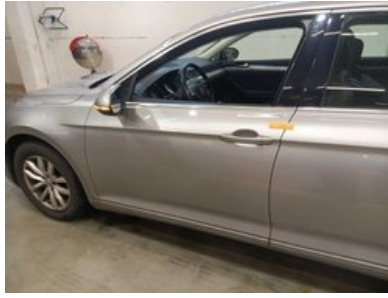
✓ **2. Külg:** Vasak ja Parem Külg - Nähtavad Kahjustused ja Kriimustused

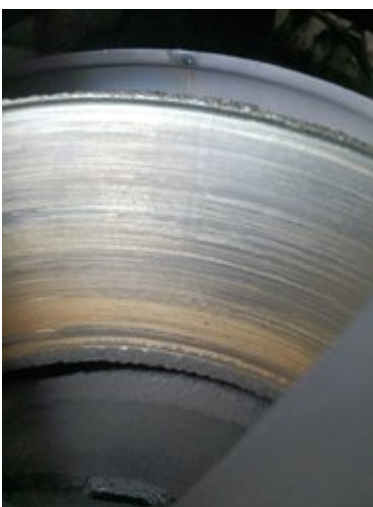
✓ **2. MUU:** Esimesed Pidurikettad Koos Klotsidega

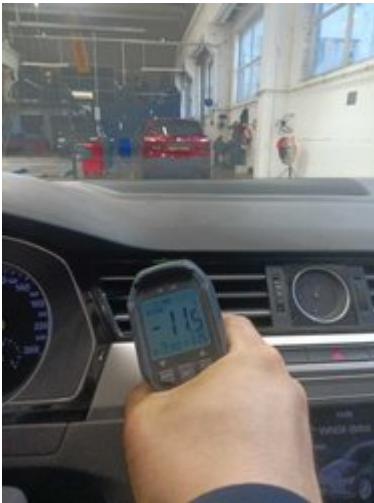
✓ **3. Kliimaseadme Mõõtmine**
