# Diagnostikaaruanne

## 2017 BMW 320 Sportline xDrive

Sõiduk on kontrollitud vastavalt Longo 150-punktilisele kontrollnimekirjale, mis hõlmab kere välispinda, salongi ning tehnilist seisukorda. Läbiviidud kontrolli ja hindamise ajal kättesaadava teabe põhjal ei tuvastatud viiteid sõiduki osalemisele rasketes liiklusõnnetustes. Hooldusajaloo ja kohustuslike tehnoulevaatuste teave põhineb kättesaadaval dokumentatsioonil ning ekspordiriigi andmetel. Palume arvestada, et sõidukil võib esineda loomulikku kulumist, mis on aksepteeritav ning mida ei pruugita eraldi parandada.

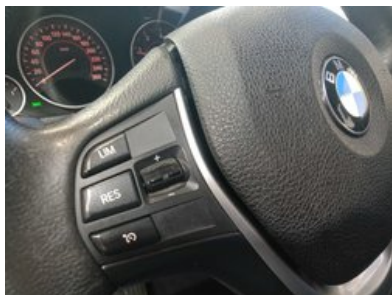
### ✓ 1. Esiosa: Rool - Juhtseadmete/Nuppude Töö

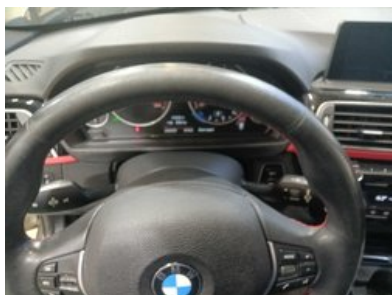
### ✓ 2. Esiosa: Rool - Seisukord

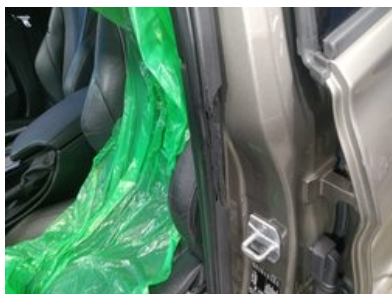
### ✓ 3. Uksed: Uste Kummitihendid

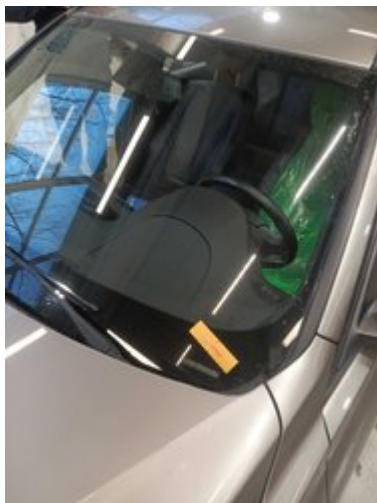
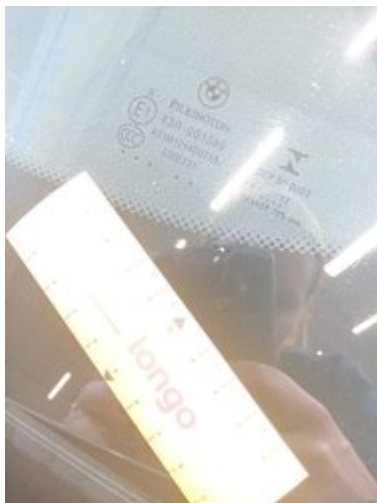
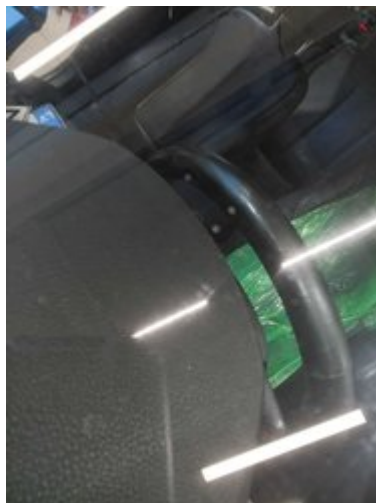
✓ **5. Esiosa:** Esiklaasi terviklikkus - puuduvad tehnoloogilistest vahenditest tuvastatavad kahjustused
