Diagnostikaaruanne

2018 BMW 320 Executive

Longo poolt läbi viidud põhjaliku diagnostika käigus, 7 puudust olid tuvastatud sõidukis.

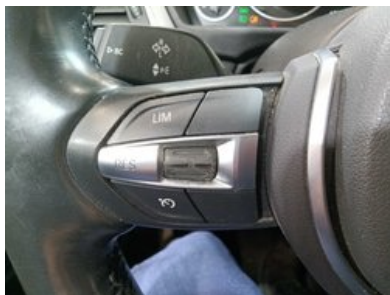
- ✔ **1. Esiosa:** Rool - Juhtseadmete/Nuppude Töö

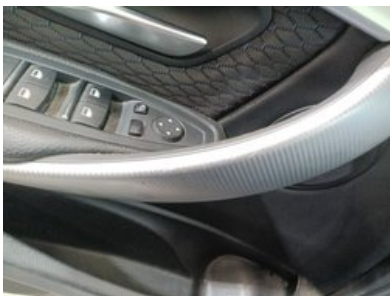
✓ **2. Uksed:** Uksekäepidemed - Toimimine ja Seisukord

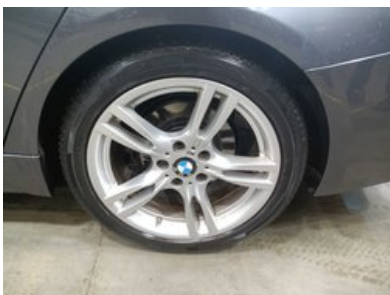
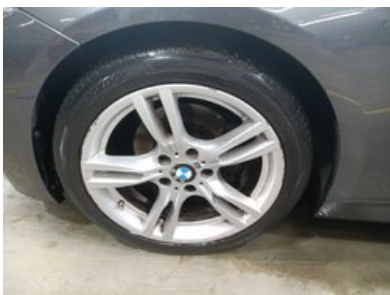
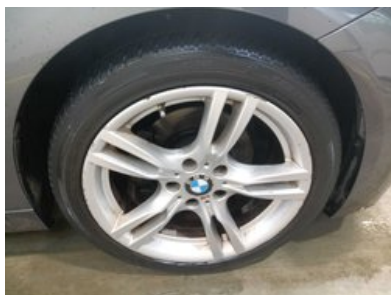
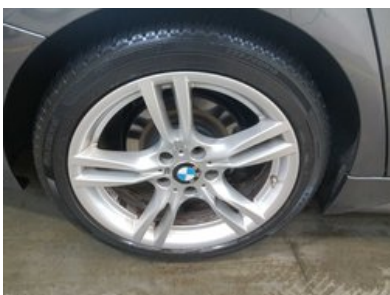
✓ **1. Külg:** Veljed - Seisukord

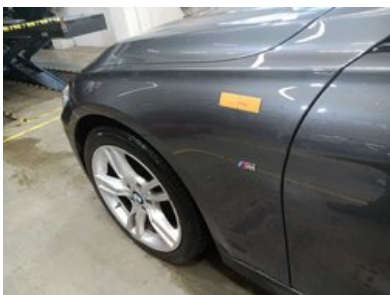
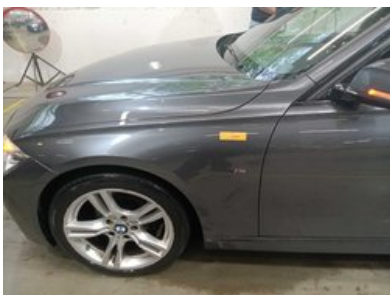
✓ **2. Külg:** Vasak ja Parem Külg - Nähtavad Kahjustused ja Kriimustused

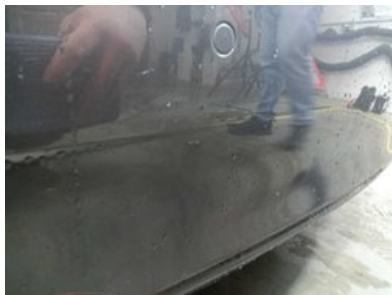
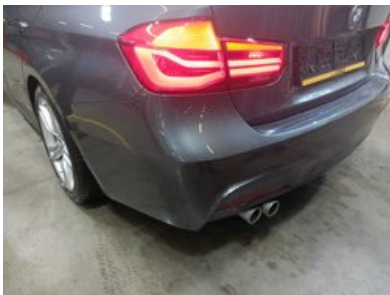
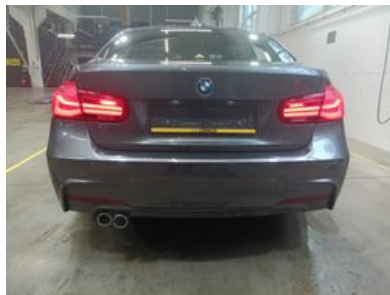
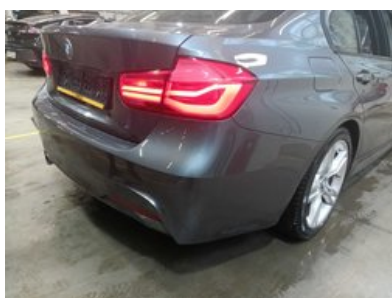
✓ **3. Tagaosa:** Tagumine stange - Seisukord ja joendus

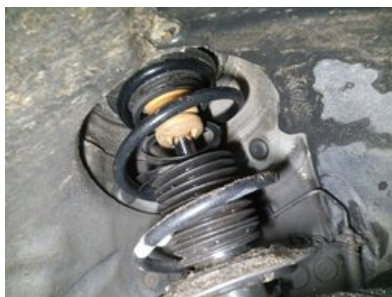
✓ **2. VEDRUSTUS:** Amortisaatori posti komplekt (mõlemad)

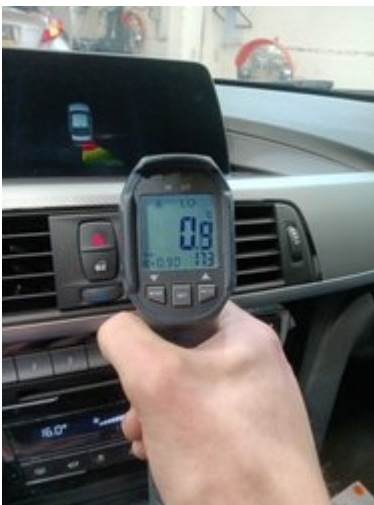
✓ 2. Kliimaseadme Mõõtmine
