### Auto andmed

### Diagnostika üksikasjad

Longo poolt läbi viidud põhjaliku diagnostika käigus, 18 puudust olid tuvastatud sõidukis.

## 2018 TOYOTA AVENSIS Business Edition

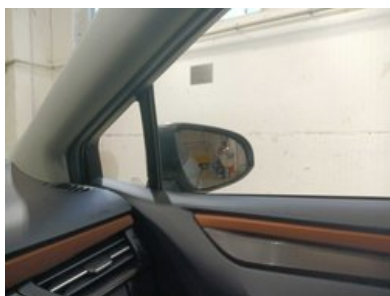
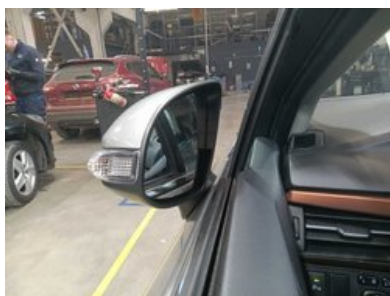
- ✔ **1. Uksed:** Välised Küljepeeglid - Elektrooniline Juhtimine, Kokkuklappimine ja Reguleerimine

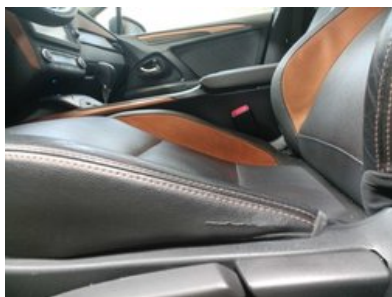
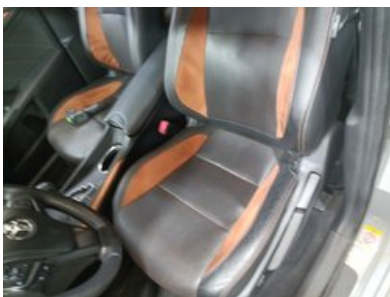
✓ **2. Istmed:** Kõik Istmed - Seisukord

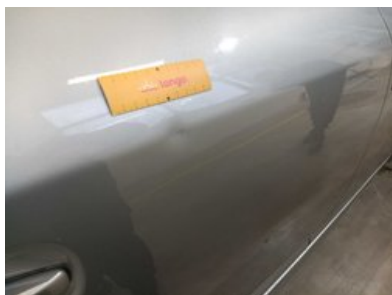
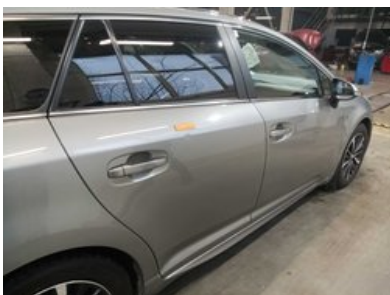
✓ **1. Külg:** Vasak ja Parem Külg - Nähtavad Kahjustused ja Kriimustused

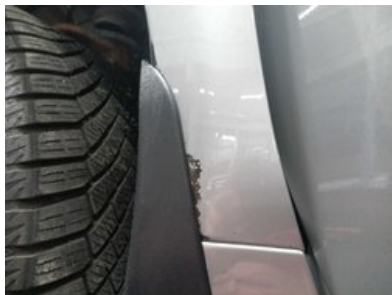
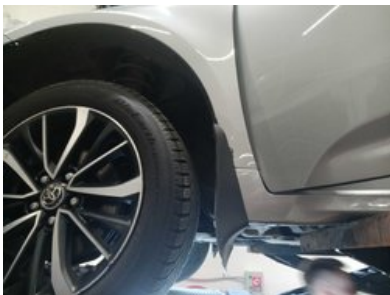
✓ **2. Külg:** Vasak ja Parem Külg - Nähtavad Kahjustused ja Kriimustused

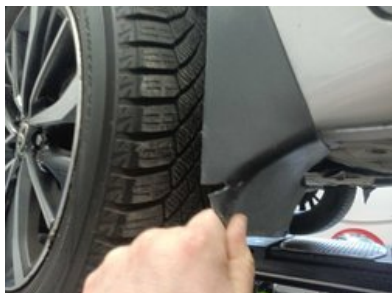
✓ **3. Külg:** Vasak ja Parem Külg - Nähtavad Kahjustused ja Kriimustused

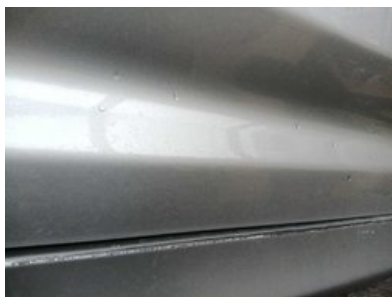
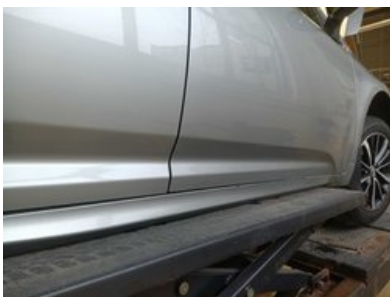
✓ **4. Külg:** Vasak ja Parem Külg - Nähtavad Kahjustused ja Kriimustused

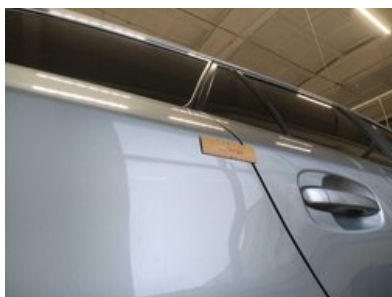
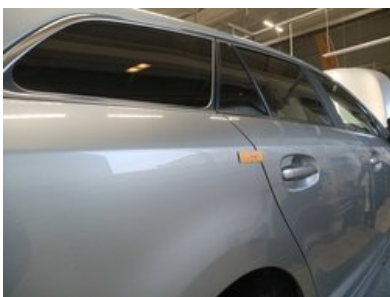
✓ **5. Külg:** Vasak ja Parem Külg - Nähtavad Kahjustused ja Kriimustused

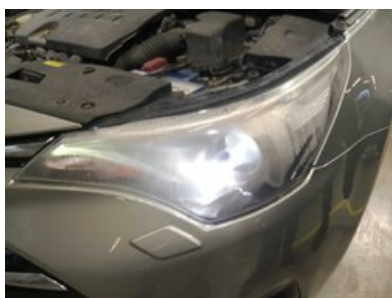
✓ **6. Tuled:** Esituled (Päevatuled, Kaugtuled, Udu, Suunatud) - Põhiline Toimimine, Kahjustused ja Värv

- ✓ 1. Esitulede Remont (Välisteenistus)
- ✓ 2. Esitulede Reguleerimine

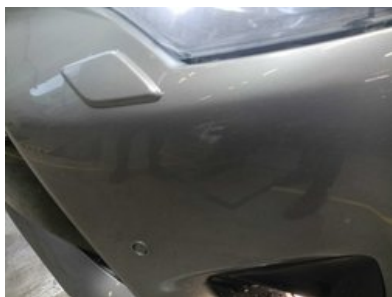
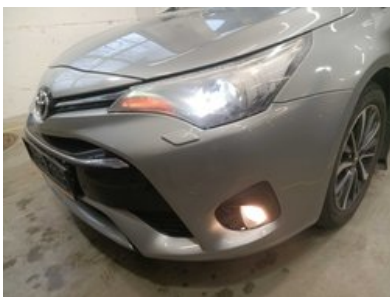
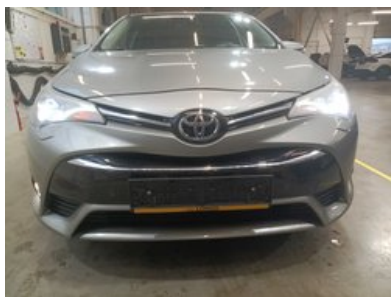
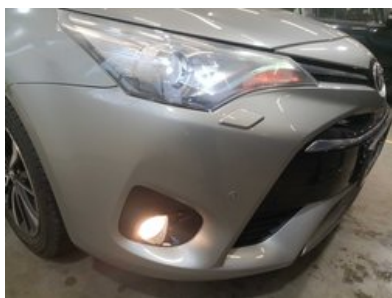
✓ **7. Esiosa:** Esistange - Seisukord ja Joondus

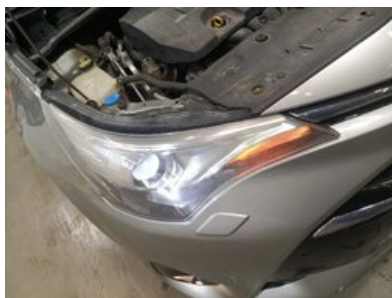
✓ **8. Muu:** Täiendavad Poleerimistööd

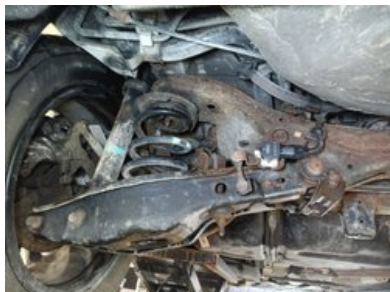
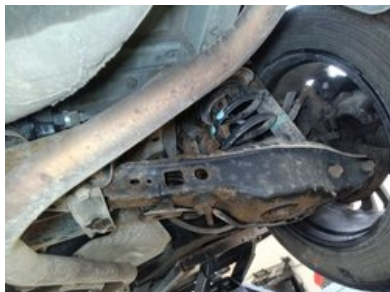
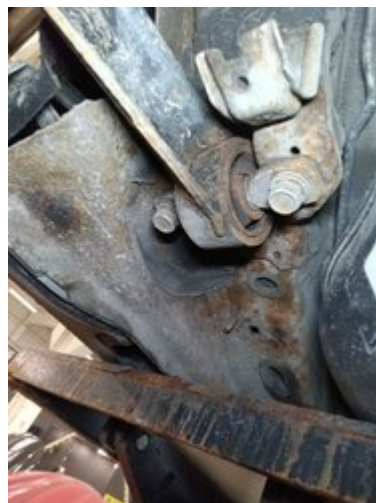
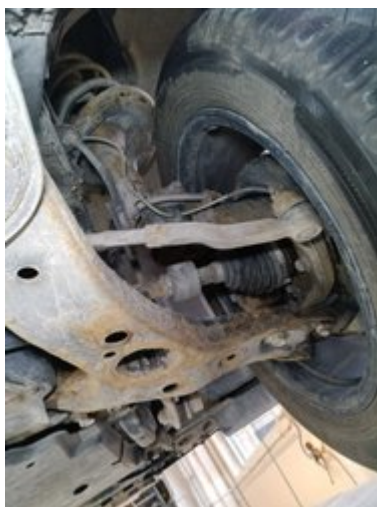
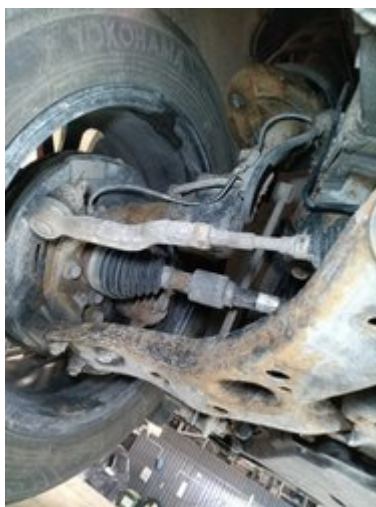
✓ **3. KERE - KESKOSA:** Korrosioon

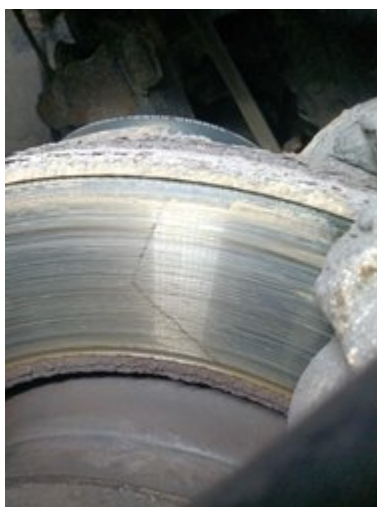
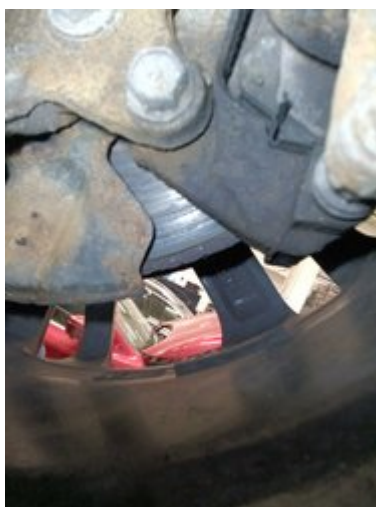
✓ **4. PIDURID:** Esimesed Pidurikettad Mõlemad

- ✓ 1. Esimesed Stabilisaatori Varrastangid Mõlemalt Poolt
- ✓ 2. Mootoriõli ja Filtri Vahetus
- ✓ 3. Esimesed Pidurikettad (Mõlemad)
- ✓ 4. Laadida Akut

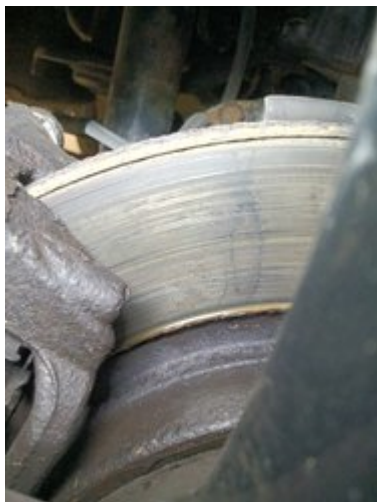
✓ **5. PIDURID:** Tagumine Piduri Ketas (Mõlemad)

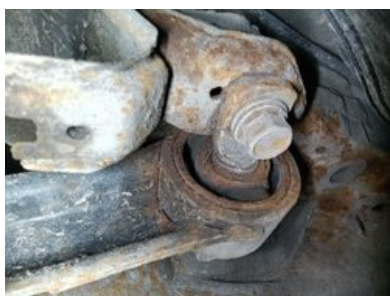
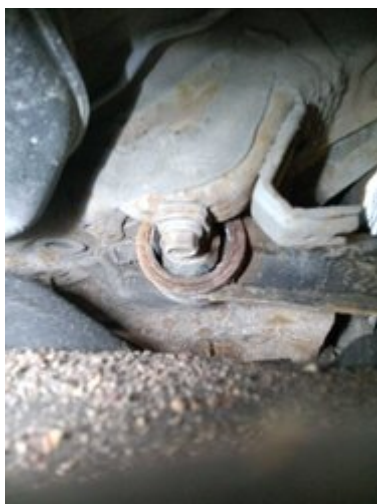
✓ **6. VEDRUSTUS:** Tagumise Vedrustuse Pikihoova Puksid

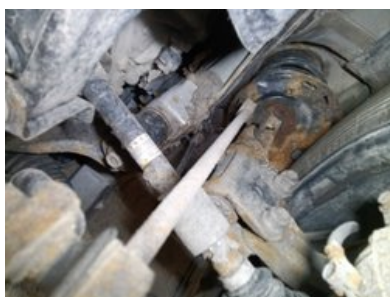
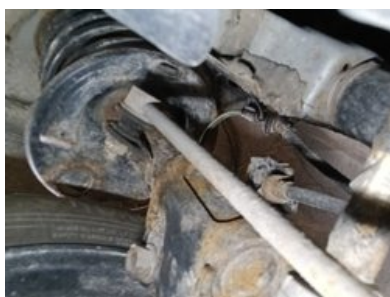
✓ **7. VEDRUSTUS:** Eesmise Stabilisaatori Vardad Mõlemal Küljel

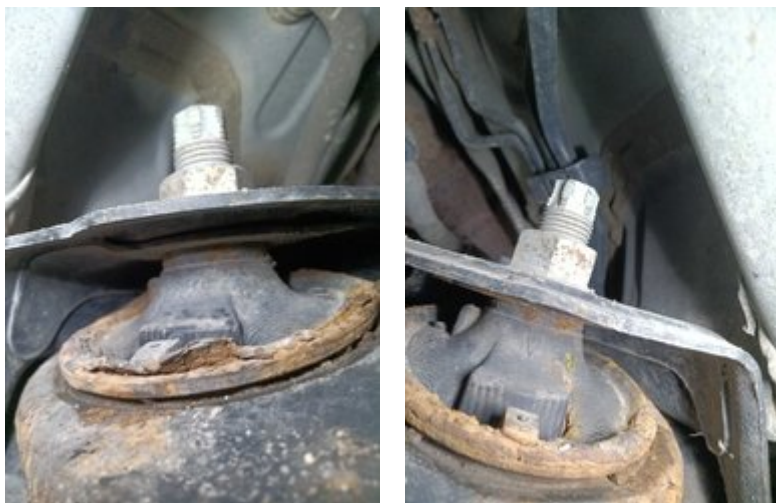
## ✓ 8. VEDRUSTUS: Vedrustuse Alumine Ölg Mõlemad
