# Diagnostikaaruanne

## 2022 PEUGEOT RIFTER Allure

### Tuvastatud puuduste kokkuvõte

Longo poolt läbi viidud põhjaliku diagnostika käigus, 20 puudust olid tuvastatud sõidukis.

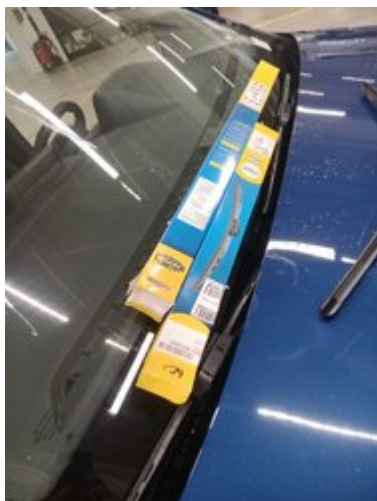
### ✓ 2. Esiosa: Klaasipuhasti Kumm ja Käepide (Ees ja Taga) - Seisukord

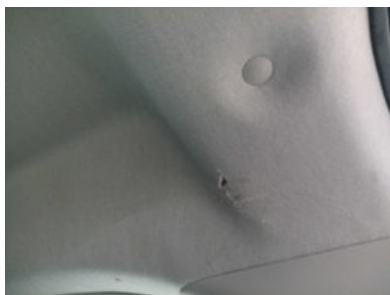
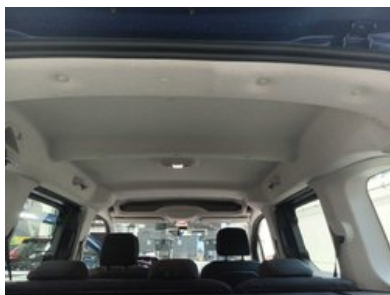
### ✓ 3. Esiosa: Laepolster - Seisukord

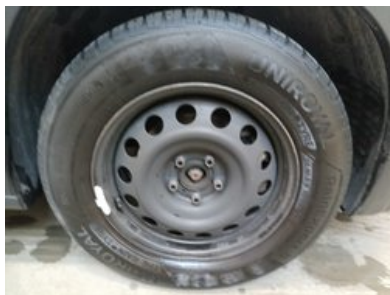
### ✓ 1. Külg: Veljed - Seisukord

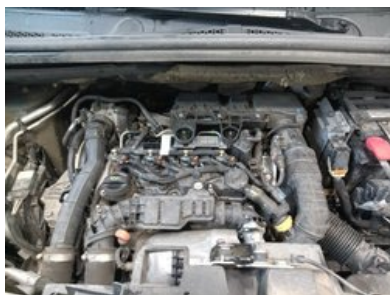
### ✓ 2. Esiosa: Mootorikatte Terviklikkus

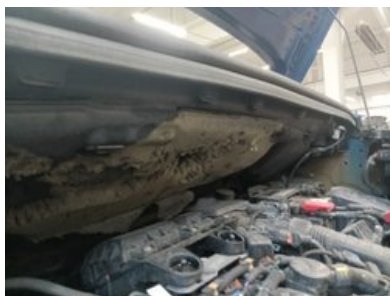
### ✓ 3. Esiosa: Tulekahjuseina Terviklikkus

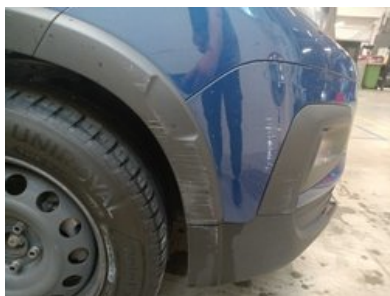
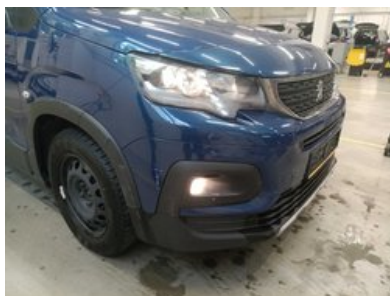
### ✓ 4. Esiosa: Esistange - Seisukord ja Joondus

- ✓ 1. Esipuhver

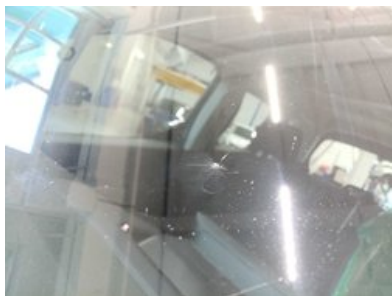
✓ **5. Esiosa:** Esiklaasi terviklikkus - puuduvad tehnõlevaatust välistavad kahjustused

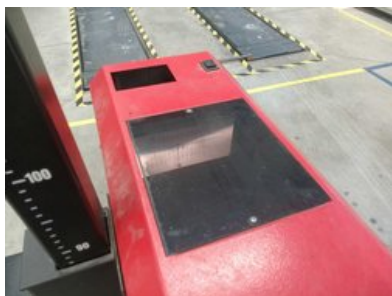
✓ **6. Tuled:** Lambipirnid

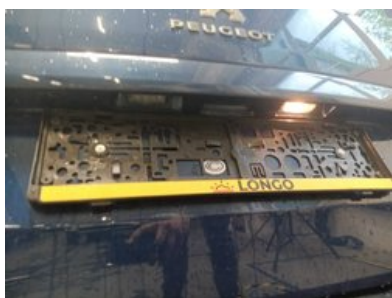
✓ **7. Tuled:** Lambipirnid

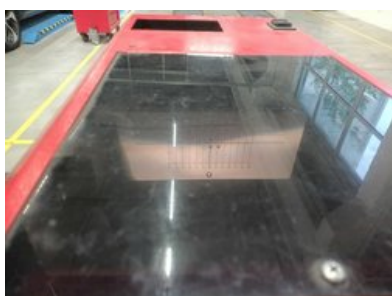
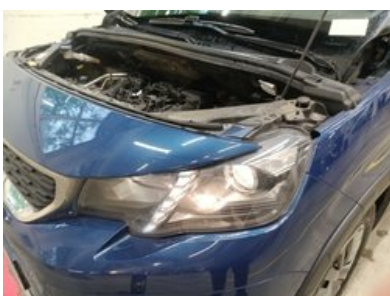
✓ **8. Tuled:** Esituled (Päevatuled, Kaugtuled, Udu, Suunatud) - Põhiline Toimimine, Kahjustused ja Värv

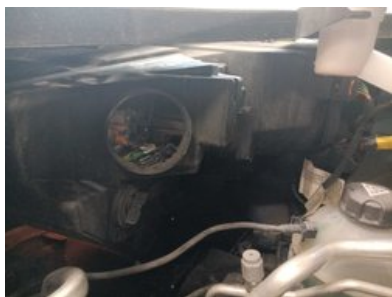
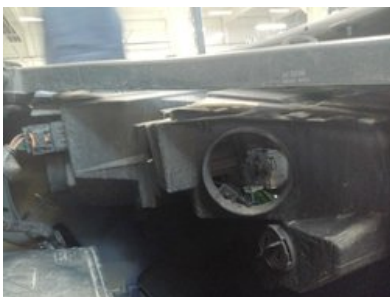
✓ **9. Tuled:** Esituled (Päevatuled, Kaugtuled, Udu, Suunatud) - Põhiline Toimimine, Kahjustused ja Värv

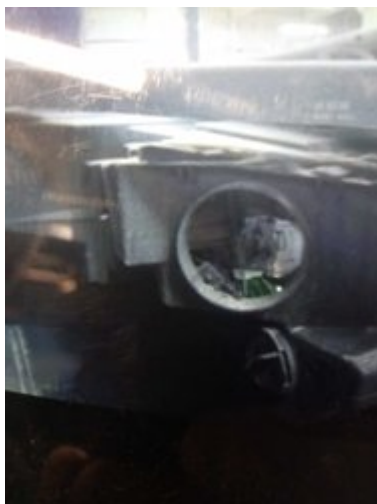
✓ **10. Tuled:** Esituled (Päevatuled, Kaugtuled, Udu, Suunatud) - Põhiline Toimimine, Kahjustused ja Värv

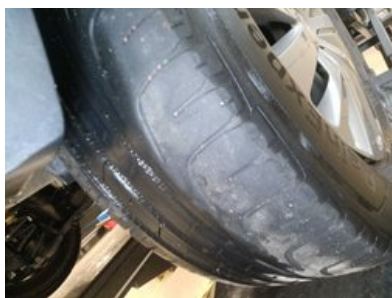
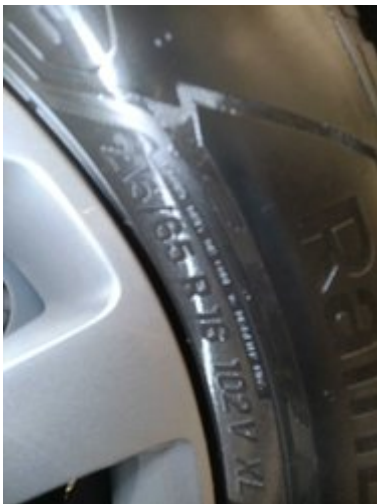
- ✓ **1. MUU:** Laadida Akut
- ✓ **2. MUU:** Mootoriõli ja Filtri Vahetus
- ✓ **3. MUU:** Vahetada Rehve

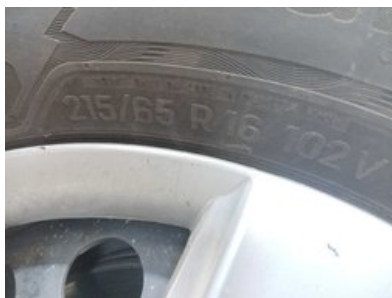
- ✓ **4. MUU:** Vahetada Rehve

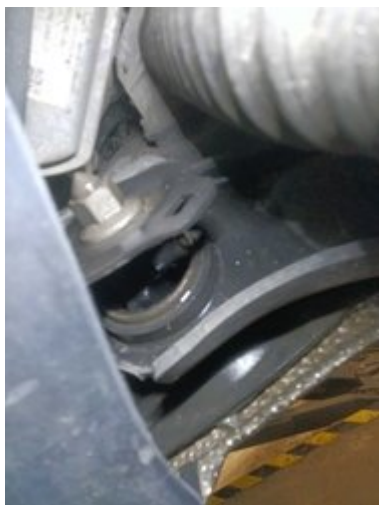
- ✓ **5. VEDRUSTUS:** Vedrustuse Alumise Õla Puksid Mõlemad
