# Diagnostikaaruanne

## 2015 HYUNDAI IX35 Executive

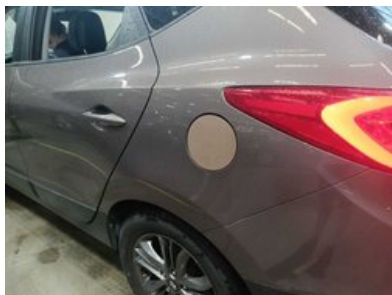
- ✓ **1. Muu:** Kütuse Tankimise Süsteem - Toimimine Koos Korkide ja Hoova Vabastamisega

- ✓ 1. Ukse Värvimine
- ✓ 2. Kütuselüüsi Värvimine

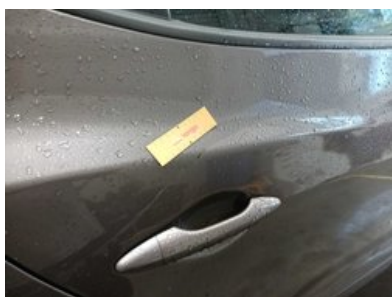
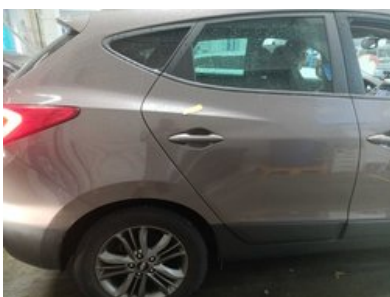
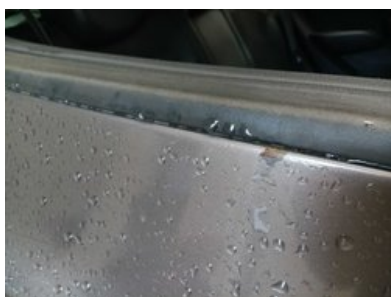
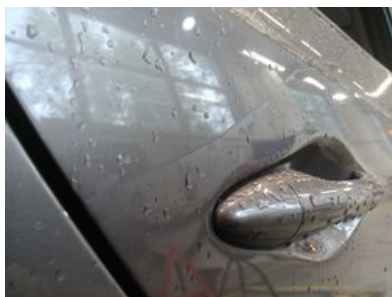
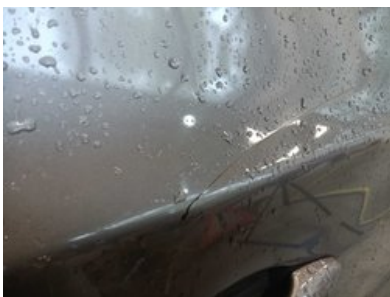
- ✓ **2. Külg:** Vasak ja Parem Külg - Nähtavad Kahjustused ja Kriimustused

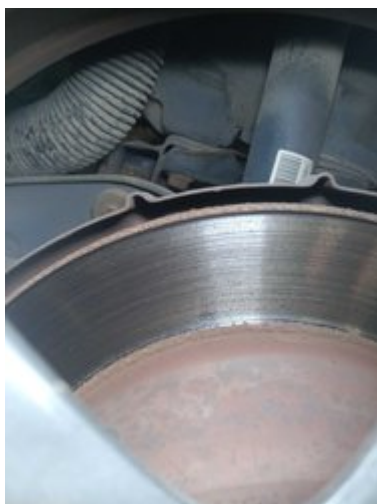
✓ **2. PIDURID:** Tagumine Piduri Ketas (Mõlemad)
