# Diagnostikaaruanne

## 2018 NISSAN QASHQAI N-Connecta

### Tuvastatud puuduste kokkuvõte

Longo poolt läbi viidud põhjaliku diagnostika käigus, 12 puudust olid tuvastatud sõidukis.

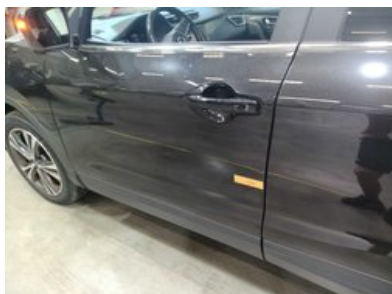
### ✓ 3. Külg: Vasak ja Parem Külg - Nähtavad Kahjustused ja Kriimustused
