# Diagnostikaaruanne

## 2020 OPEL GRANDLAND X Business Executive

### Diagnostika üksikasjad

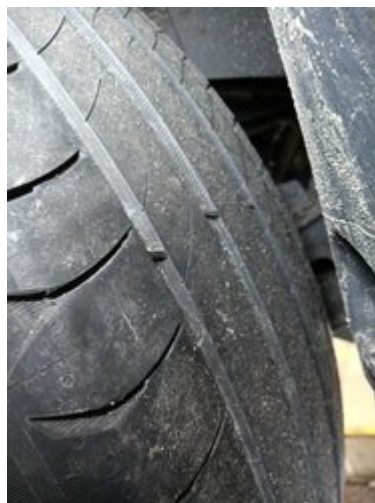
✓ **3. MUU:** Vahetada Rehve

- ✓ 1. Laadida Akut
- ✓ 2. Mootoriõli ja Filtri Vahetus
- ✓ 3. Esimesed Pidurikettad (Mõlemad)
- ✓ 4. Vaheta Esiklaasi Kojamees (Mehaaniline)
- ✓ 5. Vahetada Rehve
