# Diagnostikaaruanne

## 2016 HYUNDAI TUCSON Executive

### Tuvastatud puuduste kokkuvõte

Longo poolt läbi viidud põhjaliku diagnostika käigus, 10 puudust olid tuvastatud sõidukis.

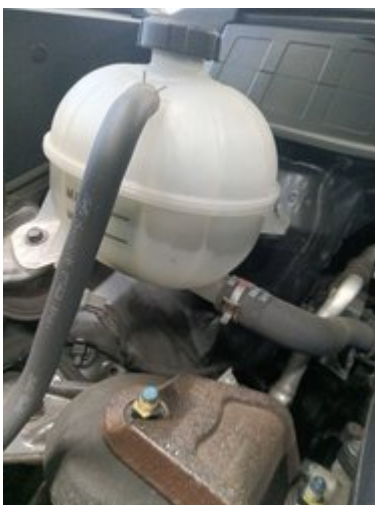
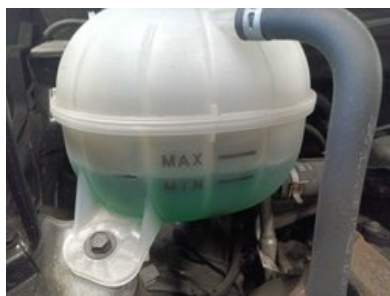
- ✓ **1. MUU:** Jahutussüsteemi Täitmine

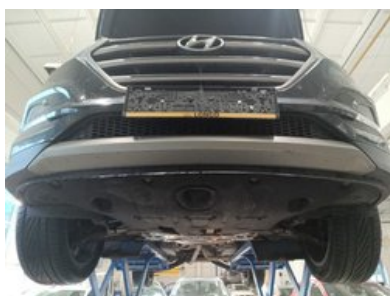
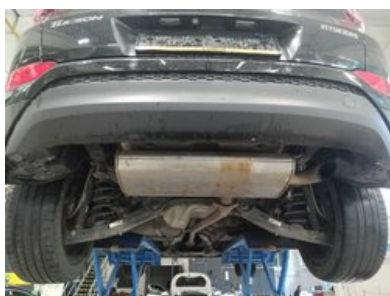
✓ **3. MUU:** Vahetada Rehve
