# Diagnostikaaruanne

## 2017 LEXUS NX300H Business Line

### Tuvastatud puuduste kokkuvõte

Longo poolt läbi viidud põhjaliku diagnostika käigus, 5 puudust olid tuvastatud sõidukis.

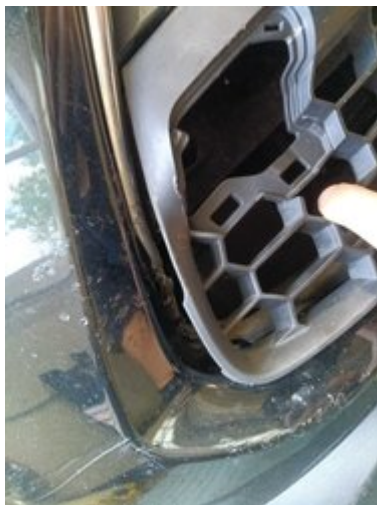
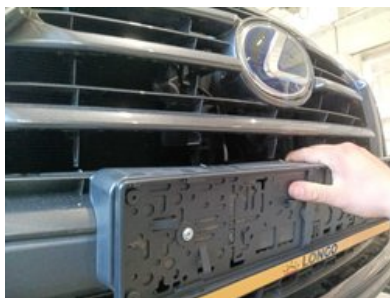
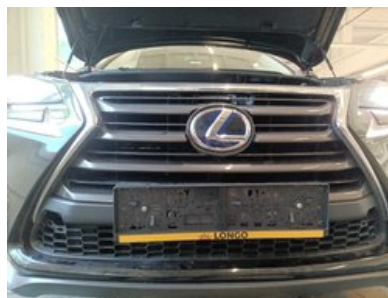
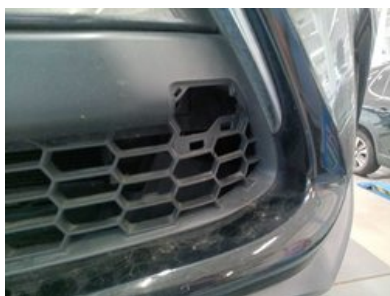
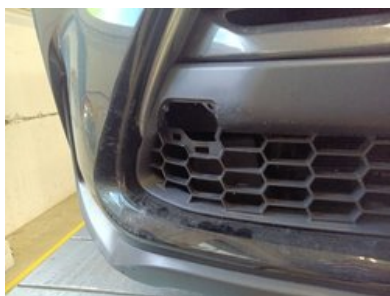
### ✓ 1. Esiosa: Esivõre - Seisukord

- ✓ 1. Vaheta Pörkekaitse Võred
- ✓ 2. Vaheta Esipuhvri Huul

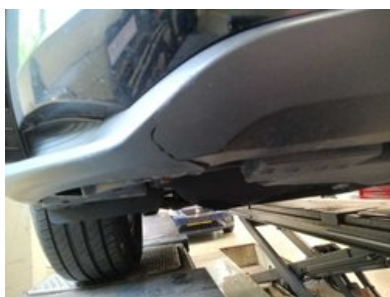
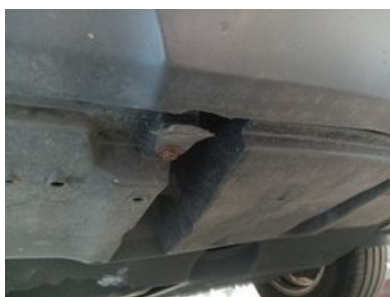
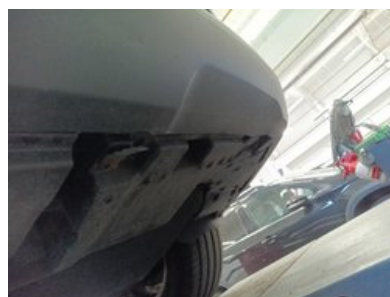
### ✓ 2. Esiosa: Esistange - Seisukord ja Joondus

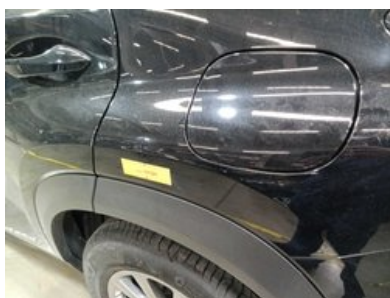
### ✓ 3. Külg: Vasak ja Parem Külg - Nähtavad Kahjustused ja Kriimustused

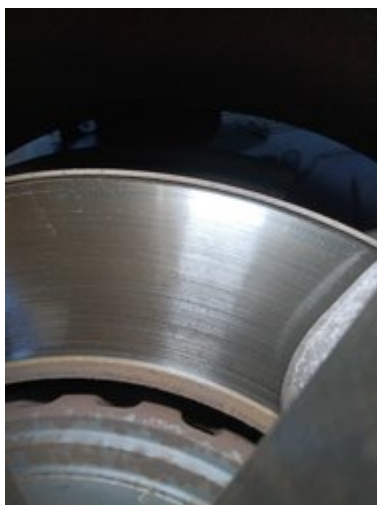
- ✓ **1. MUU:** Mootooriõli ja Filtri Vahetus
- ✓ **2. PIDURID:** Esimesed Pidurikettad Mõlemad

- ✓ 1. Mootoriõli ja Filtri Vahetus
